广州“10·11”“粤德庆货 8138”船与 涉渔“三无”船碰撞事故调查报告

事故调查组

2023 年 12 月

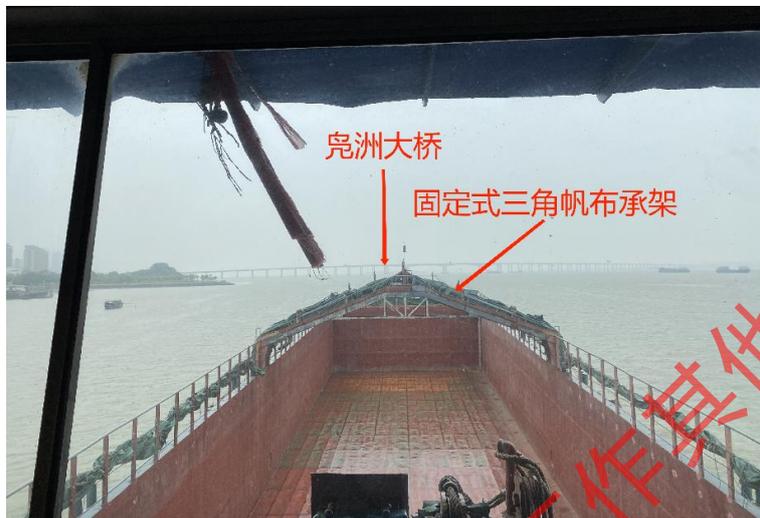
图 2：“粤德庆货 8138” 船驾驶台中央区域坐姿状态下正前方视野图

经现场勘验，该船艏吃水 0.2 米，艉吃水 2.0 米，处于尾倾状态，货舱上方有固定式三角帆布承架，驾驶台中央区域视觉盲区较大，勘验时，该船停泊位置：22°44.517'N/113°34.050'E，船首向 122°，坐在驾驶台中央的座椅上无法看到鳧洲大桥下的水

面，鳧洲大桥在该船真方位 122° 距离约 1900 米处，由此推定，该船正前方视觉盲区约 1900 米。

1.将本次事故通报给公司所属各船舶，以引起船员对航行安全的重视，督促船员认真吸取本次事故教训，在开航前合理调整船舶吃水，尽可能降低视觉盲区，航行过程中应使用视觉、听觉、雷达、视频等一切可用手段保持正规瞭望，避免长时间固定在一个地方瞭望，必要时增加瞭望人员，防止类似事故的发生。

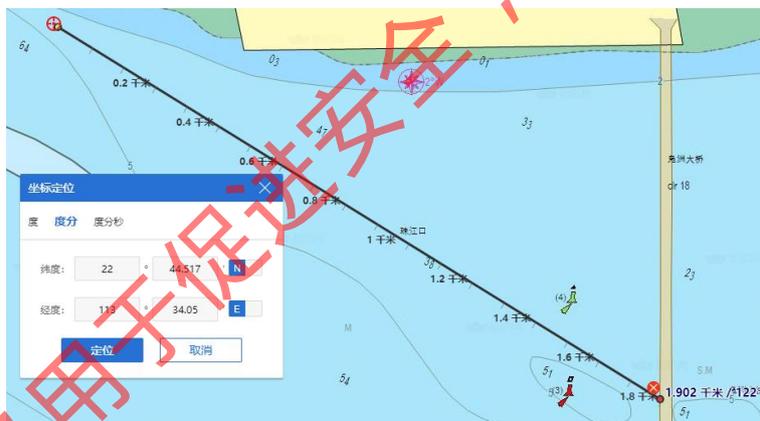
图 3：“粤德庆货 8138” 船正前方盲区测算图

该船船长杜某某未采取合理的措施减小船舶视觉盲区，航行值班过程中，未充分考虑到视觉盲区的影响，自接班至事故发生期间一直坐在驾驶台中央的座椅上，未左右走动来全方位观察周围通航环境情况，未运用雷达和视频监控系统进行辅助瞭望，进而未发现鳧洲大桥下行航道内的涉渔“三无”船，直至碰撞发生前未采取任何避让措施。该船疏忽瞭望，未履行让路船的义务。

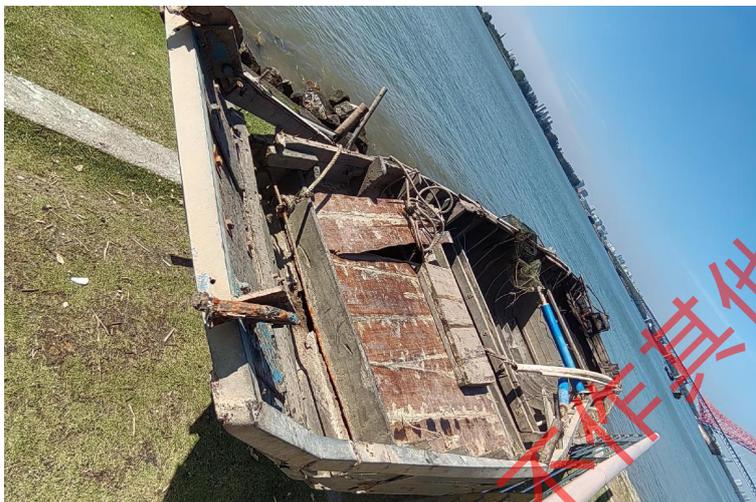
图4：涉渔“三无”船打捞后照片

经现场勘验，该船船长约 13 米，船宽约 2.3 米，深约 1.1 米，船首收笼机及相关附属装置脱落消失，收笼机钢质支撑底板与船首连接处存在裂缝，右舷钢质护栏弯曲变形，左舷钢质护栏向内移位，左舷船中附近舷侧板破洞开裂，船尾挂浆机、杂物堆放平台脱落，碰撞痕迹明显。

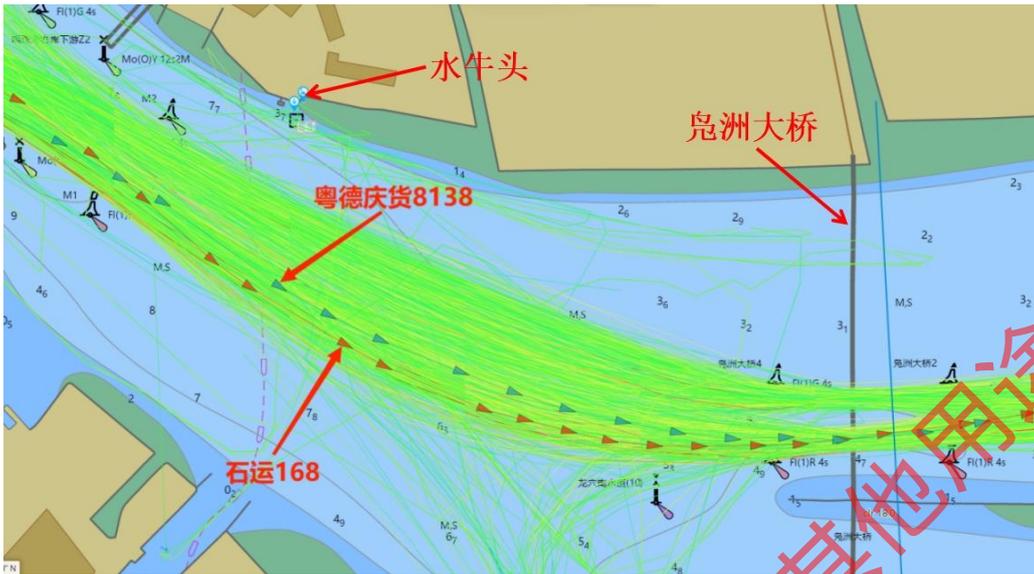
图 8：事发水域交通流情况

事发水域位于鳧洲水道下行航道内，该水道是连接蕉门水道、龙穴南水道和广州港主航道川鼻水道的重要通道，主要进出船舶为内河中小型船舶，船舶交通流较为集中，且事发水域水牛头至鳧洲大桥航段为弯道，船舶顺航道行驶会向左转向。

事发时，“贵港富航 683”船、“石运 168”船、“粤德庆货 8138”船、“荣航 688”船、“和兴 868”船依次顺航道向下游航行，“粤德庆货 8138”船船位偏向航道中间，转弯弧度相对较小，但未偏离航道；此时，涉渔“三无”船在航道内进行收虾笼作业，妨碍了在航道以内航行的船舶通行。

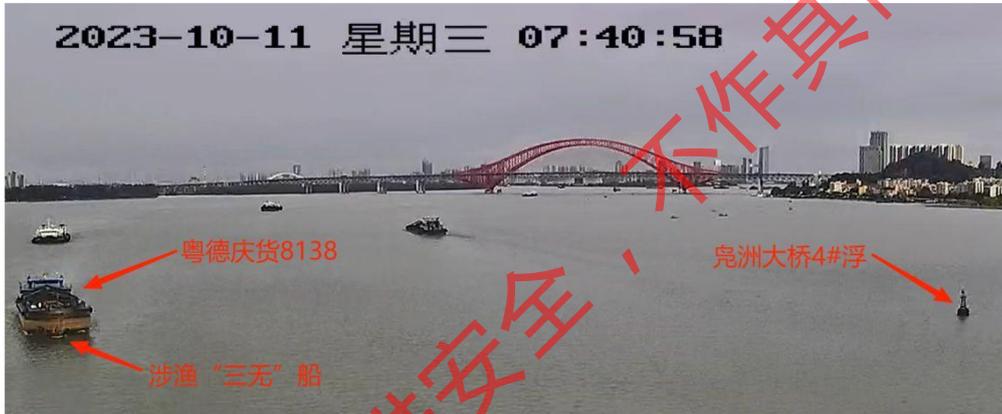
图 10：两船碰撞瞬间截图

据南沙航道事务中心 CCTV 录像显示，“粤德庆货 8138”船与涉渔“三无”船影像接触时间为 2023 年 10 月 11 日 0740 时 58 秒。经核对，该 CCTV 系统时间较北京时间快 3 分 28 秒，校正时间后，认定本次事故发生时间为 2023 年 10 月 11 日 0737 时 30 秒。

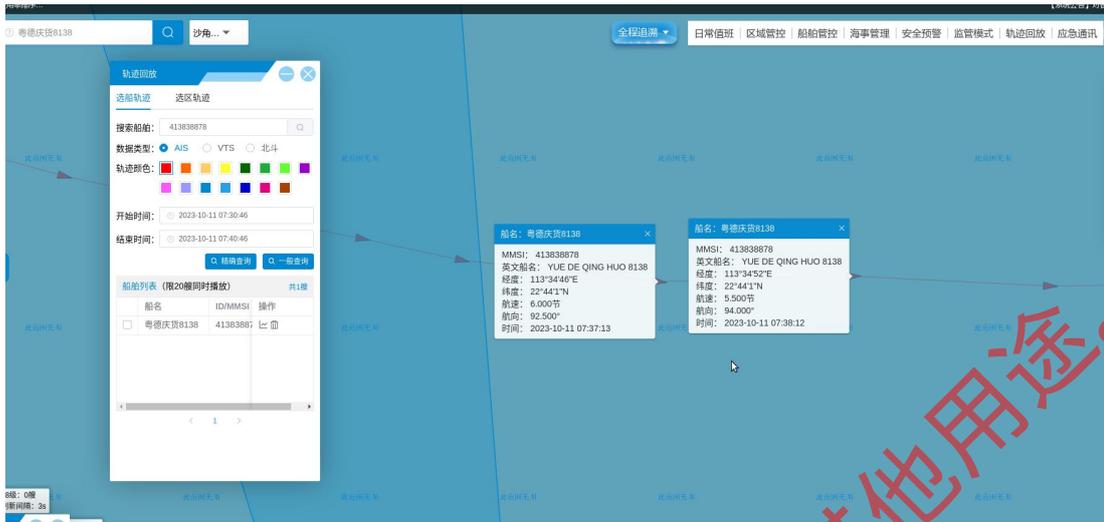
图 11：碰撞前后“粤德庆货 8138”船 AIS 轨迹

回放“粤德庆货 8138”船 AIS 轨迹，2023 年 10 月 11 日 0737 时 13 秒，该船 AIS 船位为 $22^{\circ}44.02'N/113^{\circ}34.77'E$ ，0738 时 12 秒，该船 AIS 船位为 $22^{\circ}44.02'N/113^{\circ}34.87'E$ ，在这 1 分钟内该船航向航速基本保持稳定。经过简要计算，在事故时间 11 日 0737 时 30 秒，该船 AIS 船位即事故地点为 $22^{\circ}44.02'N/113^{\circ}34.80'E$ 。
