肇庆“12·1”T船与G船碰撞事故调查报告

一、事故简况

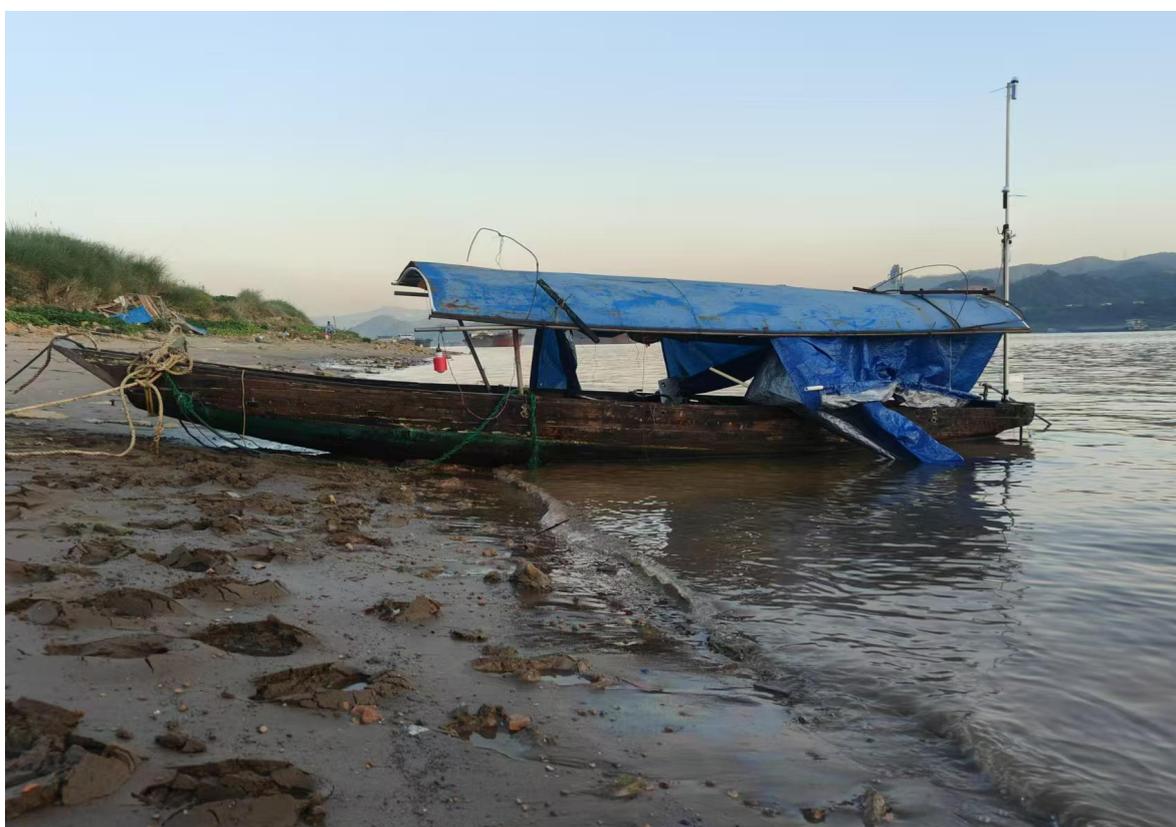
图 2：G 船正横照片

经现场勘验，渔船左舷及船篷有不同程度的被撞痕迹，部分地方有附带浅蓝色的外来油漆，与 T 船新鲜划痕处油漆颜色一致。

（一）G 船沉没，船上 1 人溺水死亡。死亡人员为李某某；渔船船尾及船篷变形，主机进水，渔网鱼货及船上物品等丢失，直接经济损失为 1 万元。

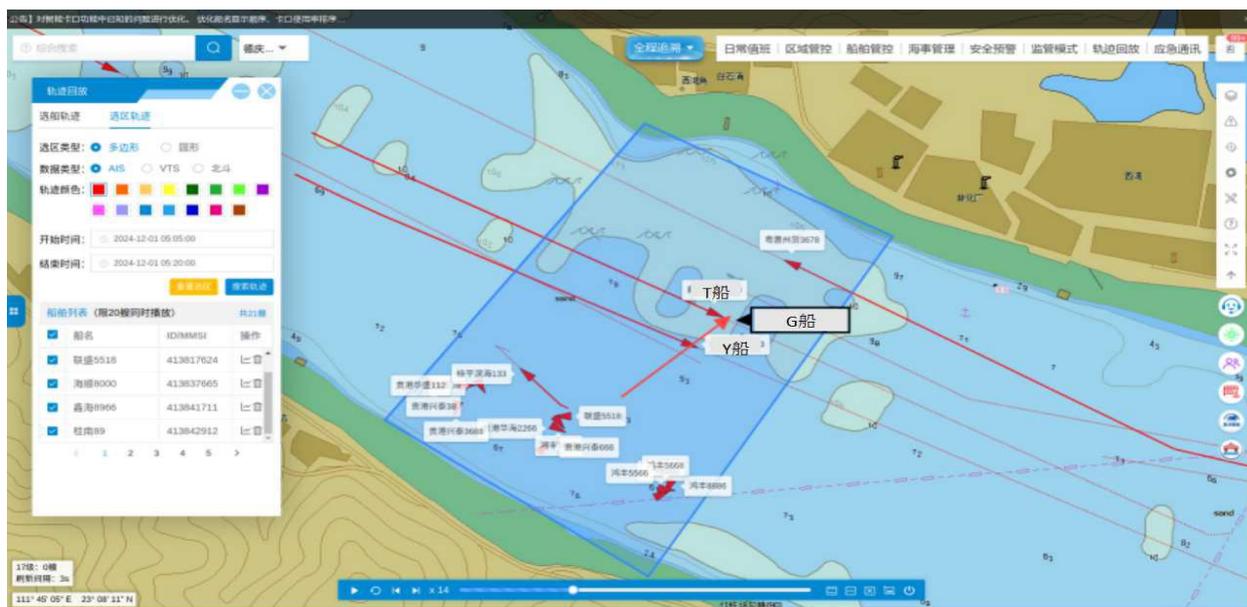
图 3：事发时通航环境

事发水域位于西江干流西湾水厂附近河段，河面宽度约 680 米。事发附近水域上行船舶习惯航法为沿左岸上行，下行船沿河道中间主流下行。事发时，T 船正在从 Y 船左舷追越该船，T 船左舷约 130 米有一艘上行船“粤惠州货 3678”船，云浮郁南方向靠岸边有几艘锚泊船及渔船。G 船捕捞作业完成，正在西江西湾对开水域从靠云浮郁南（右，以下简称“郁南”）岸一侧往肇庆德庆（左，以下简称德庆）岸横越航道行驶。

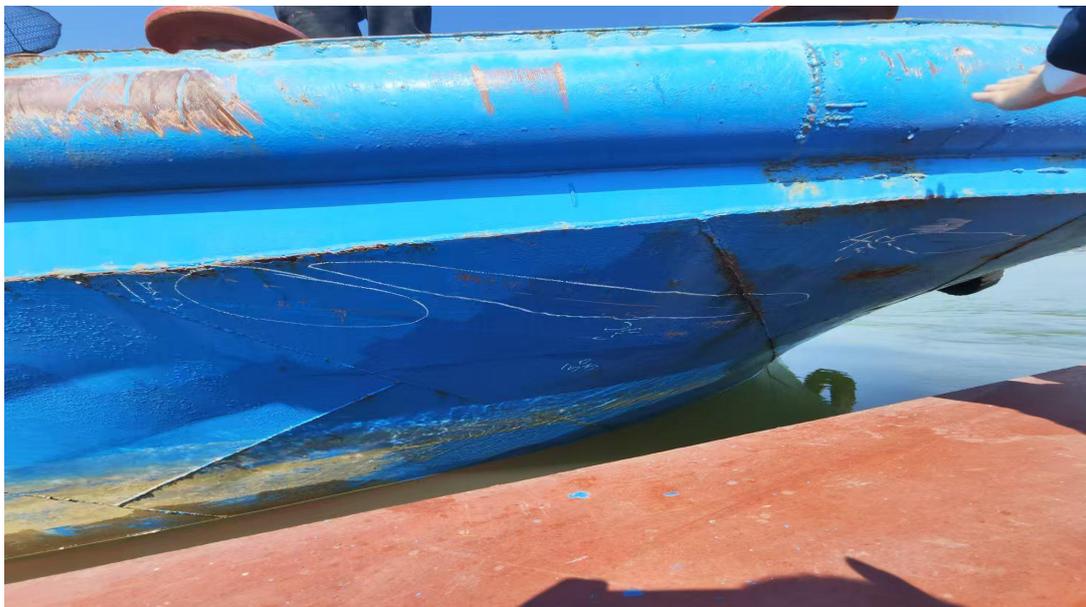
图 4：T 船现场勘验

事故调查人员事发后在高要禄步水域对 T 船进行船体勘验：该船左舷距离水面 0.3-1.8 米范围内有多处明显新刮痕及连续擦痕，与 G 船船体及船篷高度基本一致。

（二）T 船船首左舷有刮痕，无其他直接经济损失。

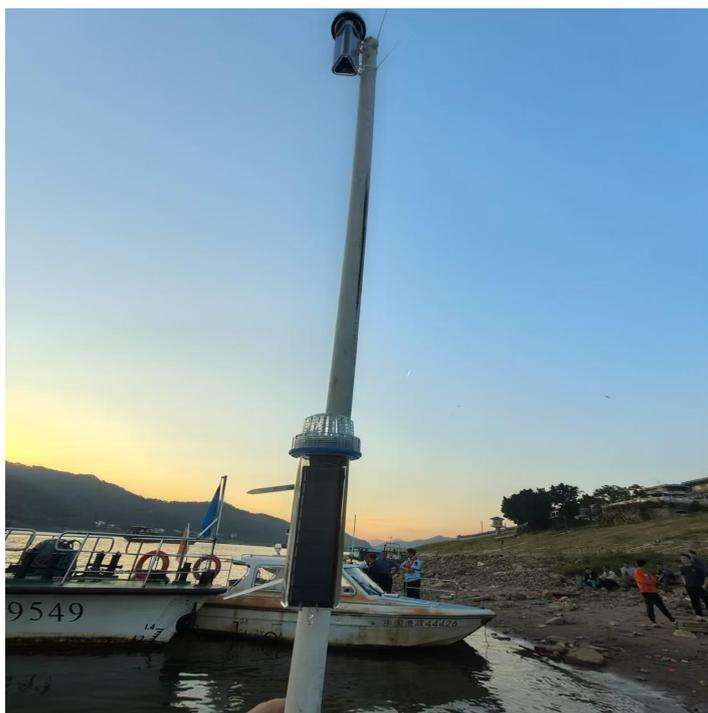
根据 G 船渔民布某某陈述：“船尾两盏是闪灯，高低各 1 盏，船头 1 盏灯是一直亮的。”“……船篷头的白色红灯罩的工作灯……”。根据“D”船渔民李某标陈述：“他（布某某）船上船尾离水面 3 米多高的地方显示红绿黄三色闪光灯，船尾离水面 2 米左右的地方显示红绿两色闪光灯。”

图 5：G 船船尾位置高低各一盏闪光灯

综上，G 船航行时只显示船尾位置竖杆的红绿黄闪光灯、红绿闪光灯，未按规定显示 12 米以下在航机动船的号灯或代替号灯。

事故发生前，渔船从西江西湾对开水域靠郁南岸一侧往德庆岸行驶横越时，渔船在船尾位置显示红绿黄三色和红绿两色闪光灯，闪光间隔不规则，未按规定显示红光、白光、绿光的航行灯或红、白、绿光三色灯，该行为违反了《中华人民共和国内河避碰规则》第三十八条第一款¹¹和《广东省渔港和渔业船舶管理条例》第三十四条第一款¹²的规定。

2. 建议德庆县农业农村局组织辖区渔船船员加强《中华人民共和国内河避碰规则》《广东省渔业船舶安全生产管理办法》等相关法律法规的学习，提升安全意识，航行作业时不得阻碍其他船舶航行，横越时，让清所有顺航道航行船舶；夜间航行、锚泊、作业时按规定显示渔船号灯；航行、锚泊、作业时保持有效了望，并配备、穿戴有效救生设备。

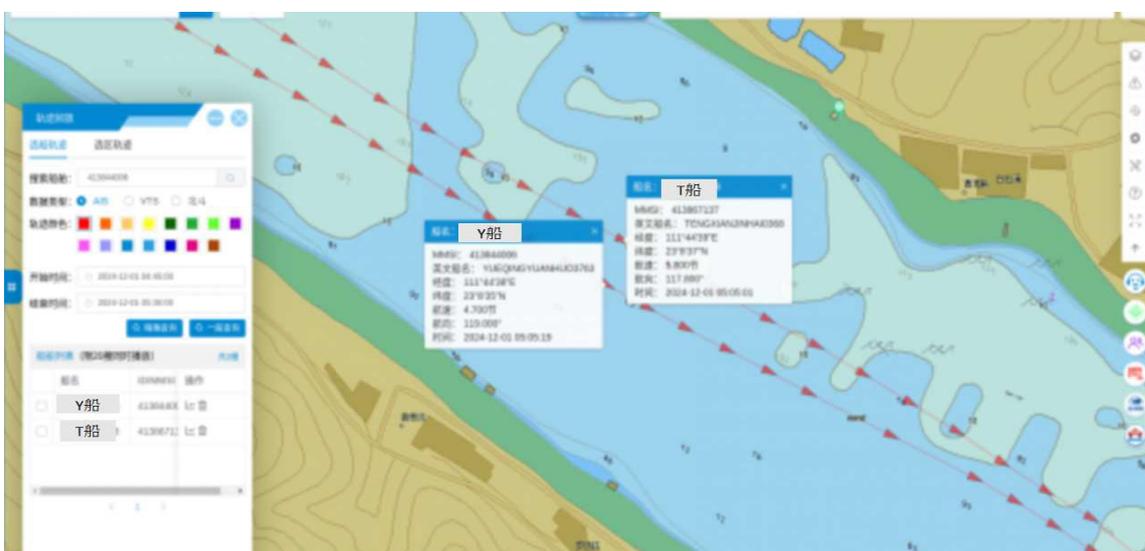
图 6：事发前后 T 船与 Y 船 AIS 轨迹

约 0500 时，T 船经过上迭村对开水域，航速为 4.8 节，航向 122° ，当时，Y 船在 T 船右前方约 100 米，航速为 4.6 节。T 船船长加车，从 780 转提到 850 转，航速从 4.8 节加速至 5.6 节，计划在西湾水域从 Y 船左舷追越该船。

约 0505 时，T 船下行经过德庆取水口对开水域，航速 5.8 节，航向 118° ，T 船与 Y 船并行，两船相距约 20 米。

约 0509 时，航速 5.6 节，航向 124°，T 船在 Y 船左前方约 170 米。此时，当班船长魏某某突然发现在本船船首右侧约 10 米处有一艘渔船正在快速地从右往左横越本船船首。船长魏某某马上减速，随后开启探照灯照射，向右打舵避让，避让不及最终碰撞了渔船。
