# 上海“8.2”“旭航 588”轮、“海之运 918”轮 沉船事故调查报告

“8.2”事故调查组  
2022 年 12 月

2022 年 8 月 2 日约 0014-0017 时，在江南造船（集团）有限责任公司 4 号舾装码头并靠的安徽省新远顺航运有限公司所属“旭航 588”轮与安徽省海之运航运有限公司所属“海之运 918”轮在码头前沿水域沉没，事故造成共 4 名船员落水，1 人获救，3 人死亡，构成较大等级水上交通事故。

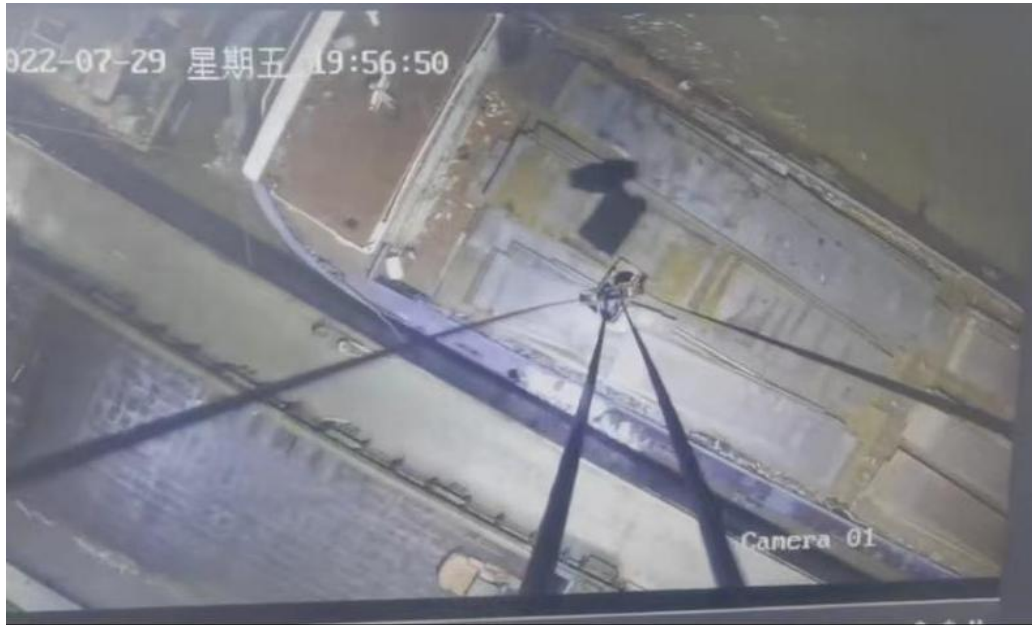
2022年7月27日约1000时，该轮抵达上海立新码头，靠泊“和泰通5”轮外档，由码头吊机从“和泰通5”轮舱内吊装军工特种钢板683件（1303.061吨），后系泊于立新码头与草镇船厂之间的浮筒等待继续装货。7月29日约1437时，该轮抵达上海立新码头，靠泊“顺欣达1”轮外档，由码头吊机从“顺欣达1”轮舱内吊装同批次钢板275件（1101.192吨），两次共计装载钢板2404.253吨，积载方式为竖列平铺叠放，呈左中右三列，钢板之间无衬垫，未绑扎，列与列之间未使用木楔等物料填塞。

图6: 旭航588”轮装完货视频截图

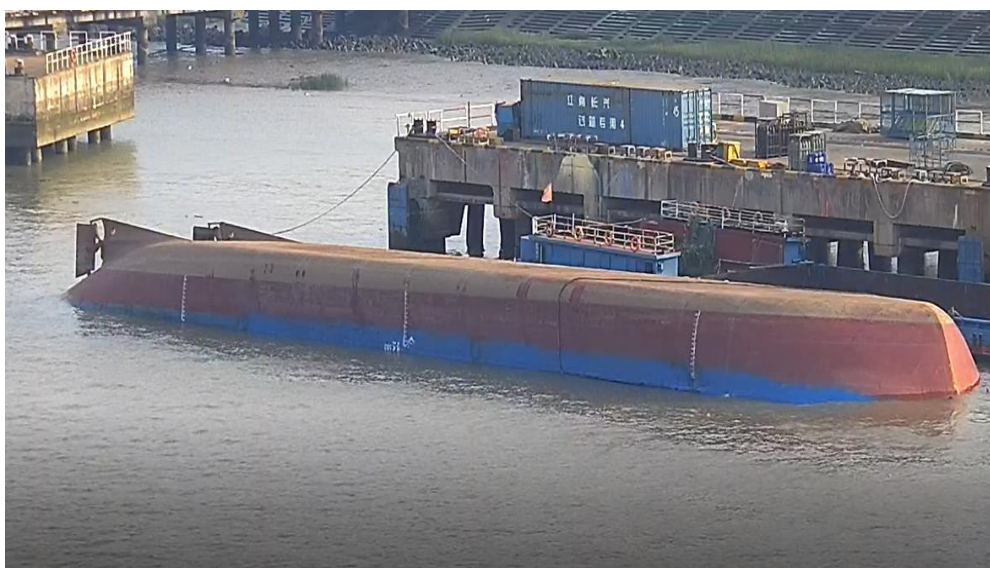
（1）“旭航 588”轮在原系泊位置翻扣在码头前沿，横距 4 号舢装码头约 13 米，艏向约 133°；“海之运 918”轮正坐江底，艏向约 115°。

图12: “旭航588”轮翻扣概况照片

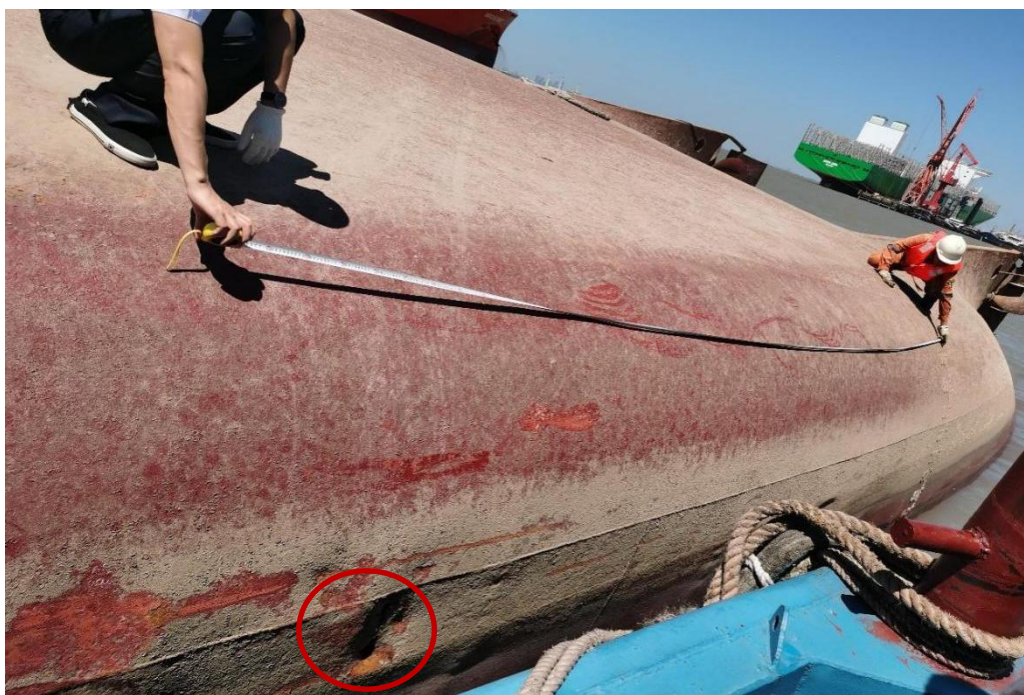
(1) 勘验发现，该轮右舷中后部距船尾约18米，1.2米吃水线处船体有一裂缝，与右舷第5个边空舱相通。该裂缝成不规则弧形，裂口由外向内，周边锈蚀，宽度1-3毫米，弧度长度70毫米。

图13：“旭航588”轮右舷中后部裂缝照片

经调查分析，该轮裂缝和破口为沉船事故发生或打捞过程中产生。

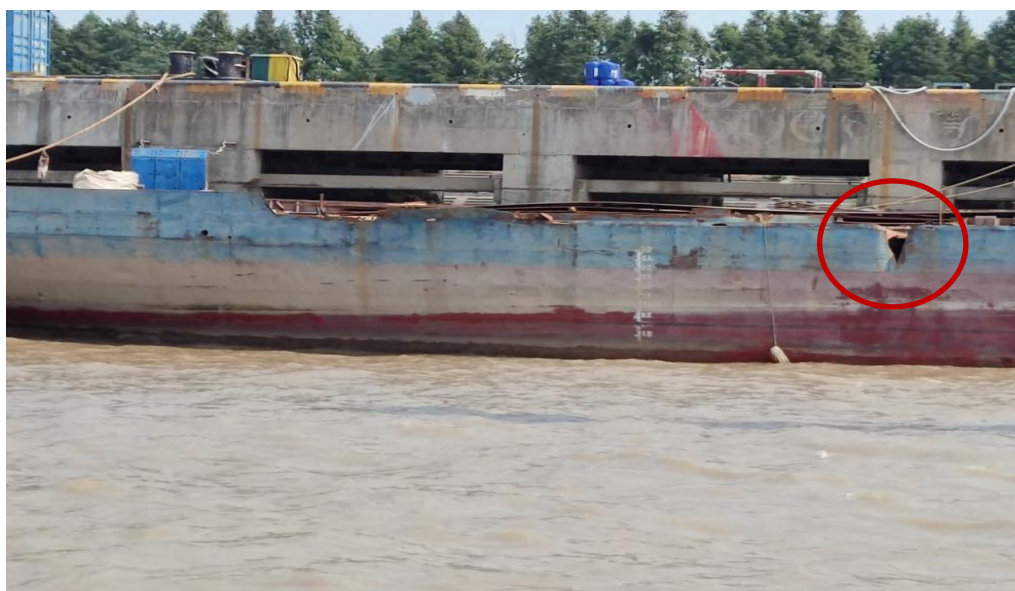
该轮右舷中部船体外板从上至下有“V”字型破口。该“V”字型破口尺寸：宽约50厘米、高约82厘米。

图14：“旭航588”轮右舷中部破口照片

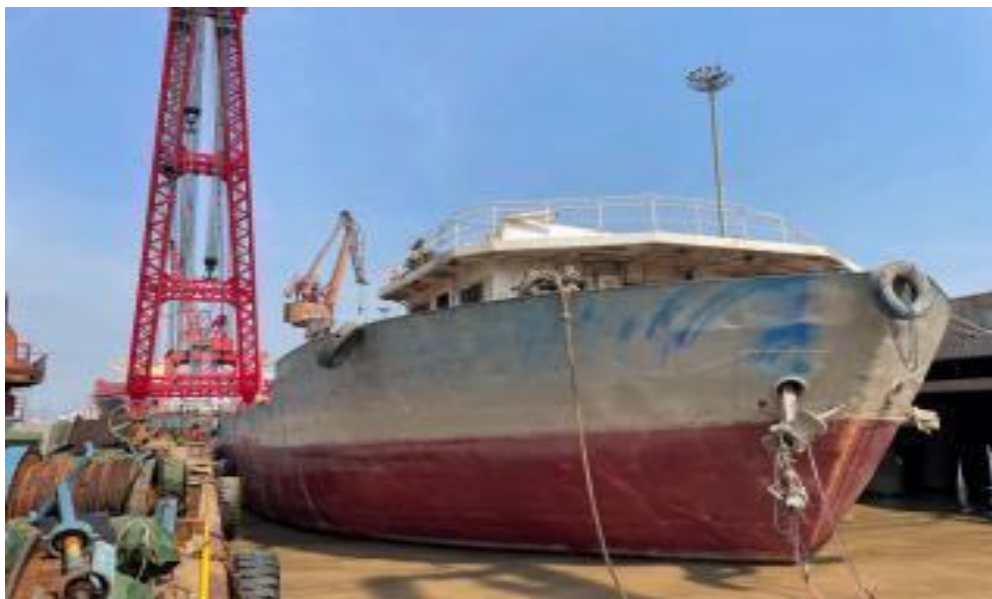
(2) 经打捞扶正，该轮裂缝和破口封堵后，抽出各舱室内积水，船体平稳、无倾斜、无进水（平均吃水0.6米）。

图15: “旭航588”轮打捞扶正后照片

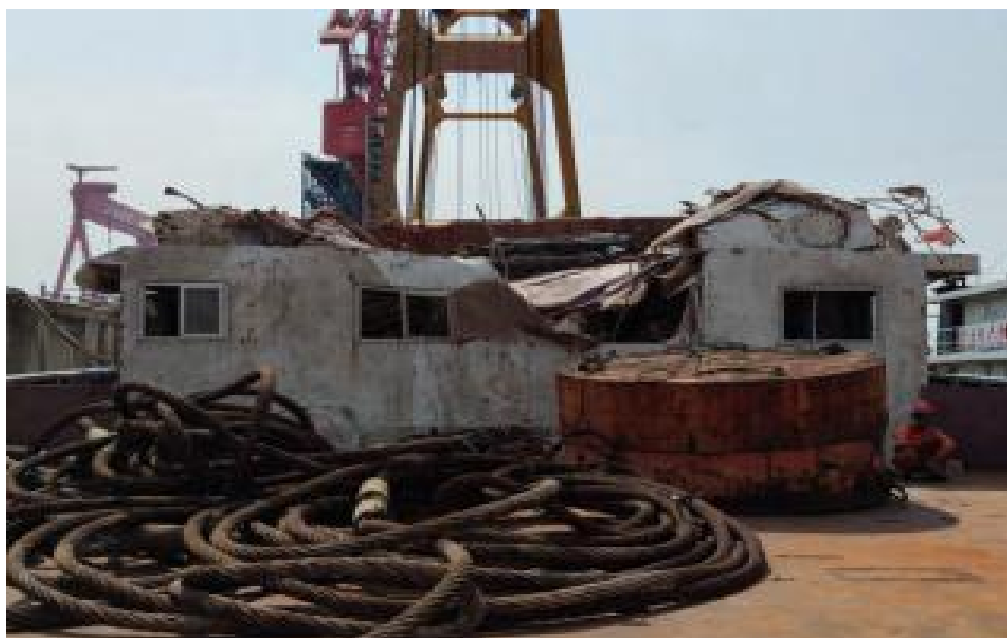
(3) 该轮驾驶室二楼灭失，一层中部顶棚坍塌破损严重，驾驶台航行设备、操舵装置等均遗失。

图16: “旭航588”轮驾驶室受损照片

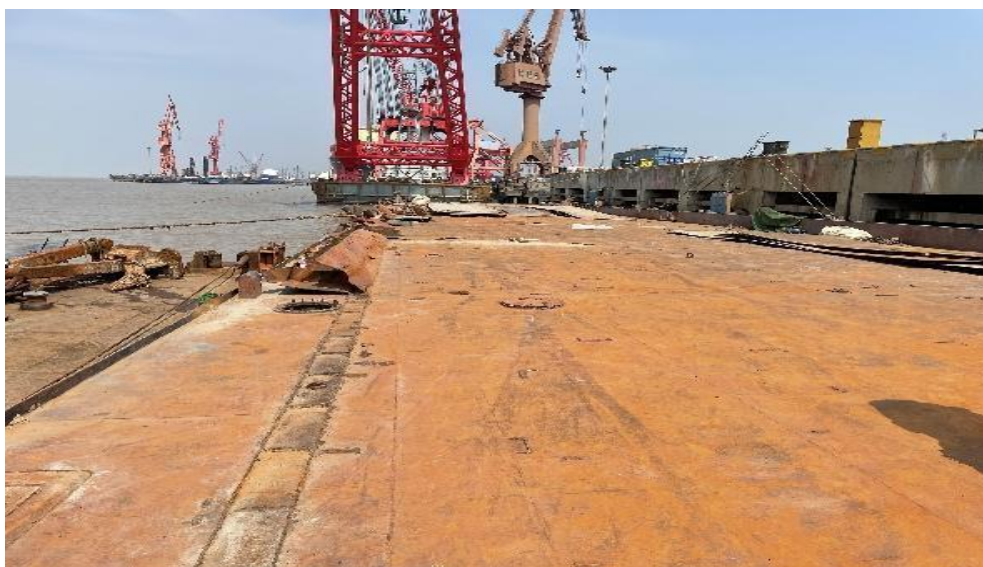
(4) 经测量，该轮舱口围板高度为：47厘米-65厘米（船尾向船首方向高度逐渐升高）。右舷侧舱口围板受损严重，船首至右舷一舱和二舱分隔处舱口围板全部脱落，其余右舷舱口围板受力向外侧倾斜倒塌。左舷舱口围板未见损坏。

图17: “旭航588”轮舱口围板受损照片

2.现场勘验发现，该轮右舷侧舱口围板受损严重，船首至右舷一舱和二舱分隔处舱口围板全部脱落，其余右舷舱口

围板受力向外侧倾斜倒塌。左舷舱口围板未见损坏。

综上，该轮在事故发生过程中，甲板货物发生了移动。

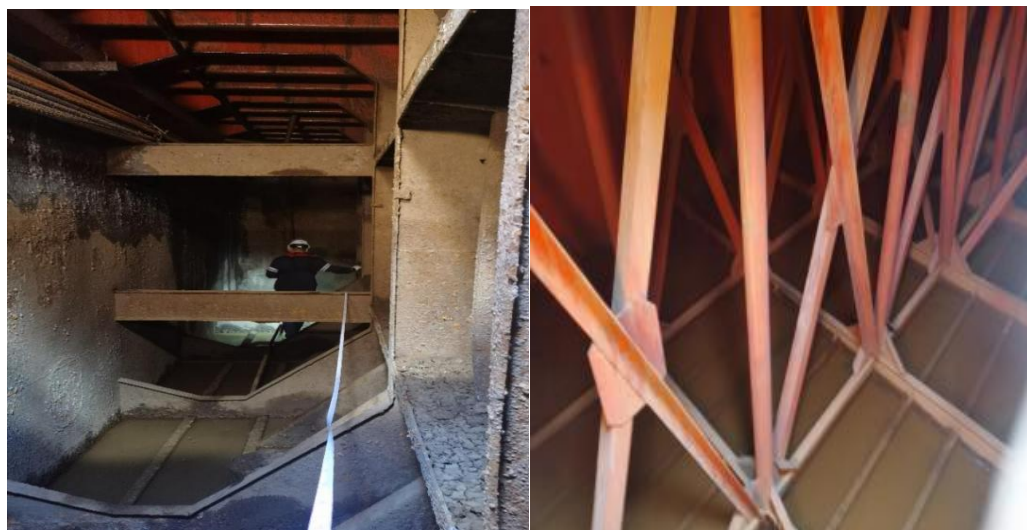
(5) 该轮共计10个压载舱，左右舷各5个，压载舱与船体外板之间有隔离舱，该轮压载舱和隔离舱（长18.5米，宽1.85米，高4米）均为单独舱室，未发现压载舱和隔离舱有进水情况。

图18: “旭航588”轮左为隔离舱，右为压载舱照片

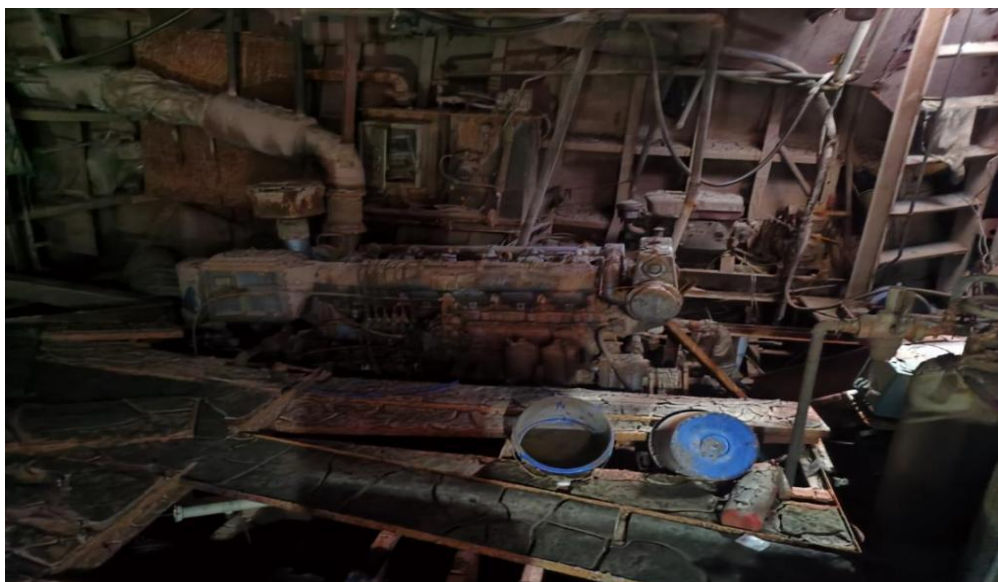
(6) 海底阀门、消防阀门处于关闭状态，机舱未发现进水、油污泄漏等现象。

图19: “旭航588”轮机舱内照片

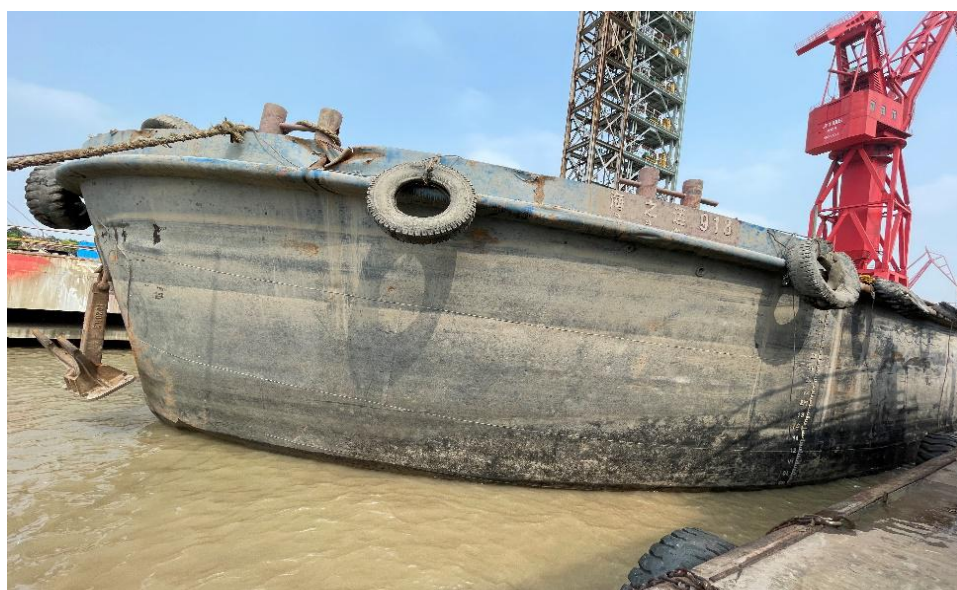
(1) 经打捞出水后，该轮抽出各舱室内积水后（船艏吃水0.6米，船艉吃水2.2米），浮态正常、船体平稳、无倾斜、无进水。

图20: “海之运918”轮打捞扶正后照片

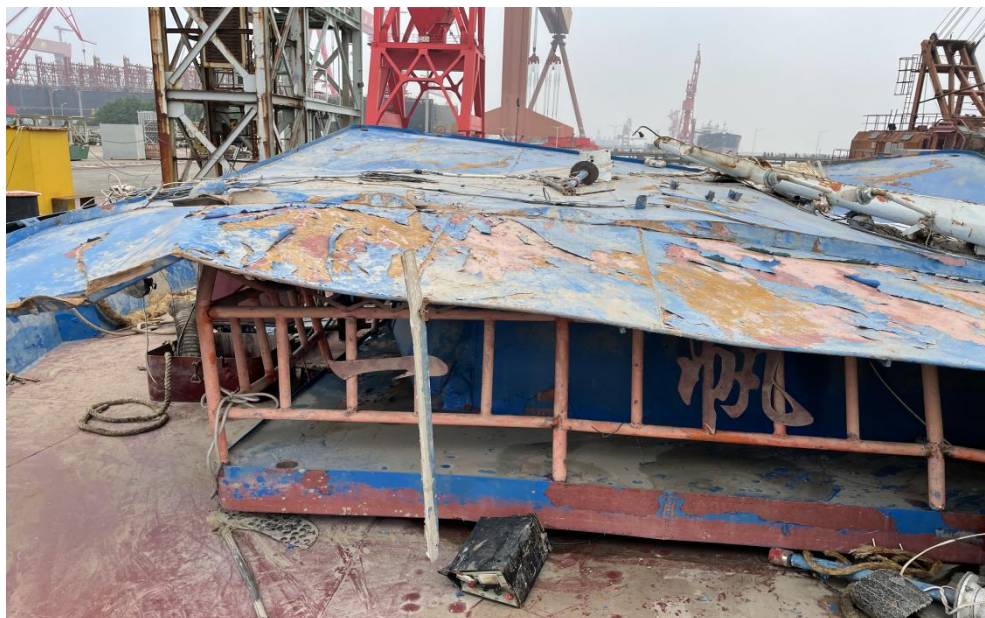
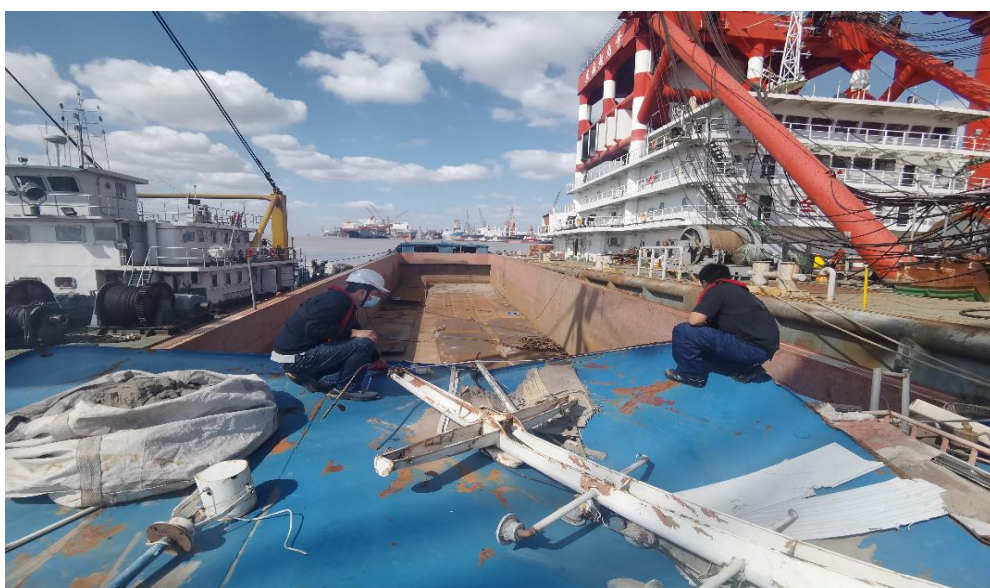
(2) 船舶驾驶室顶棚全部坍塌，从船首顶棚左舷向中部延伸，斜向有受压导致的向下凹陷。

图21: “海之运918”轮驾驶台顶棚、舱内壁照片

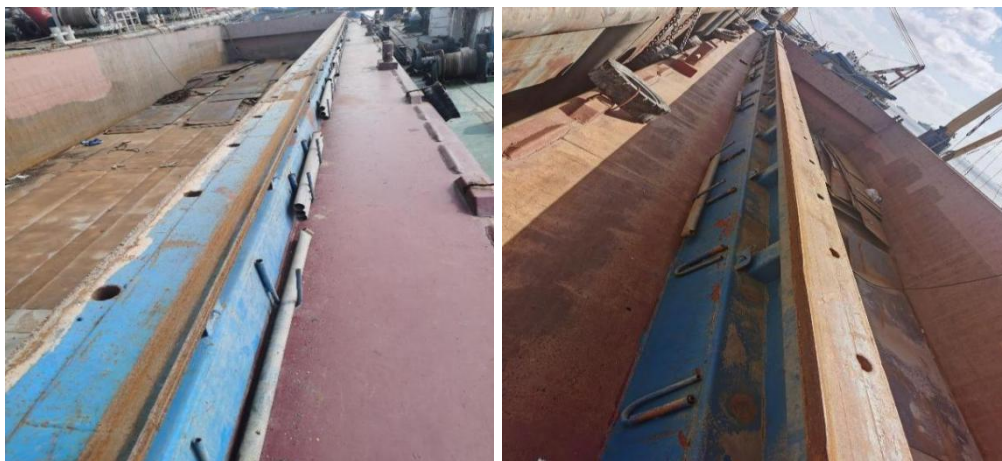
(3) 主甲板、舱口围板无明显擦碰痕迹，货舱壁无明显的挤压痕迹。

图22: “海之运918”轮舷墙、主甲板照片

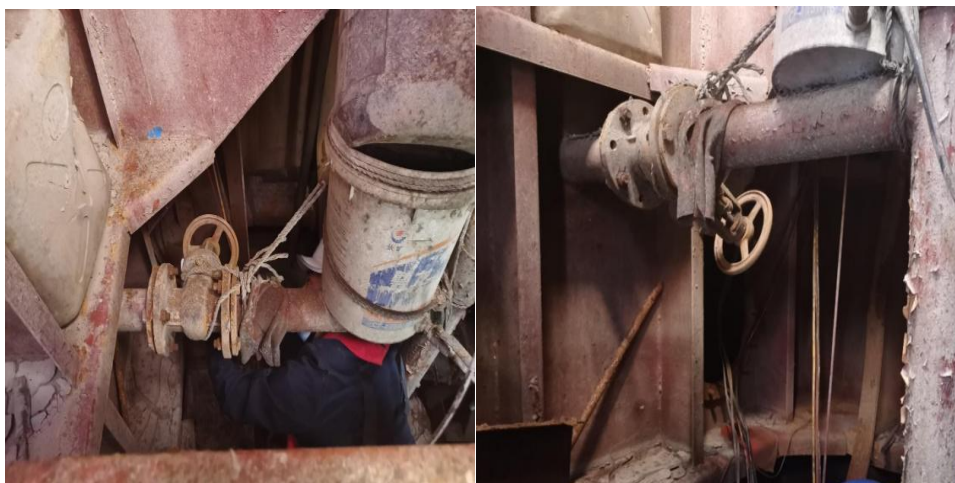
(4) 海底阀门、消防阀门处于关闭状态，机舱未发现  
进水、油污泄漏等现象。

图23: “海之运918”轮机舱阀门的照片

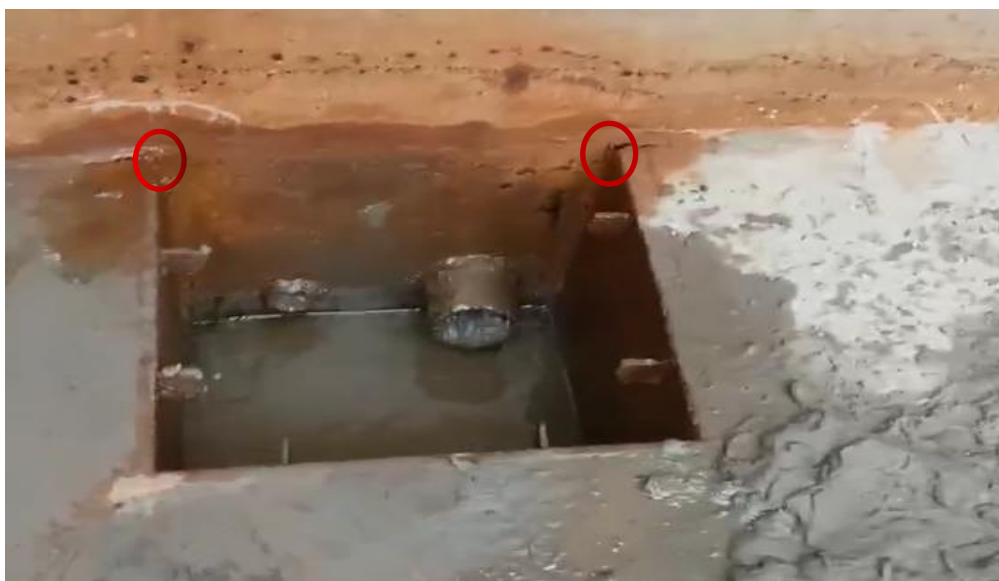
(6)该轮货舱尾部污水井与货舱壁连接处有2处脱焊裂缝，裂缝周围有明显锈迹，不易擦掉，经测量：左侧裂缝横向长度6cm，垂向长度6cm，呈“┐”型；右侧裂缝横向长度5cm，垂向长度3.5cm，呈“┌”型。脱焊裂缝可能会造成船舶双层底进水。因该轮经过沉船事故和打捞工程作业，无法证明此处裂缝为何时产生。

图25: “海之运918”轮货舱尾部污水井裂缝的照片

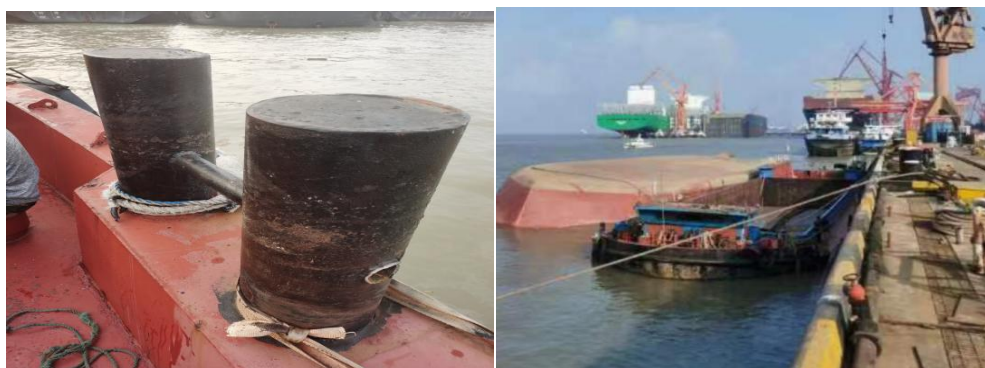
该轮右舷船艏双十字缆桩的后缆柱外侧横档断裂，断裂处周围无明显锈迹。据该轮轮机长陈述，此外侧横档在事故时被“旭航588”轮缆绳拉断。

图26: “旭航1018”轮船体及船艏缆桩照片

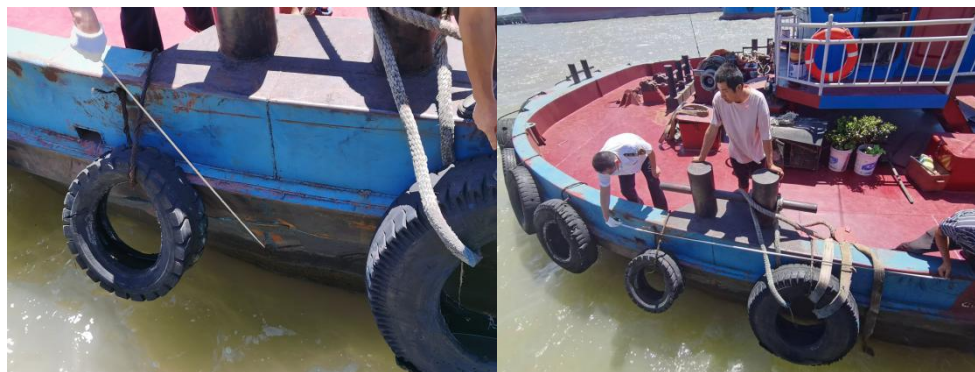
该轮左舷船首缆桩外板处存在约3M长擦碰痕迹。

图27: “长盛6789”轮船艏擦碰痕迹照片

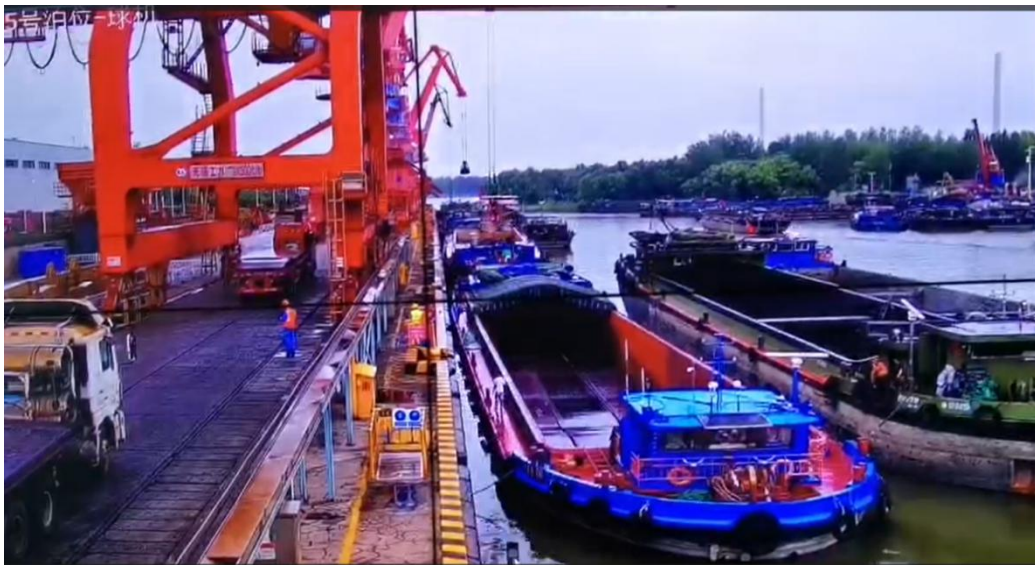
1.该轮在南京市南钢石头河码头装载钢板 1773 吨，在货舱内前后呈 3 列堆放，每列堆高为 0.554m，货物每一列之间存在间隙，列与货舱壁之间存在间隙，列与列之间及列与货舱壁的平均间距为 0.44m（最小间距 0m-最大间距 1.4m）。列与列之间未使用木楔等物料填塞，该轮离泊时的视频显示该轮所装钢板为潮湿钢板。

图35：“海之运918”轮离泊时视频截图

“海之运 918”轮所载钢板列与列之间及列与货舱壁的平均间距为0.44m（最小间距0m-最大间距1.4m），钢板之间无衬垫，列与列之间未使用木楔等物料填塞，且该轮离泊时的视频显示该轮所装钢板为潮湿钢板。因此，“海之运 918”轮在浪涌触发的扰动下，极易使船体产生纵倾和横倾并导致货物发生移位，货物移动产生的船舶纵倾和横倾力矩直接影响到在其两侧系靠船舶的浮态。
