## 广州“9·19”“天力 968”船触礁事故调查报告

2015 年 9 月 19 日 0600 时许，广东清远籍“天力 968”船从珠江口白沥岛北面水域装载海沙约 3000 吨驶往东莞途中，在珠江口水域触碰沙钩排礁，事故造成船艏左侧船体及船底破损，船舶翻沉，事故直接经济损失约 184 万元，构成一般等级水上交通事故。

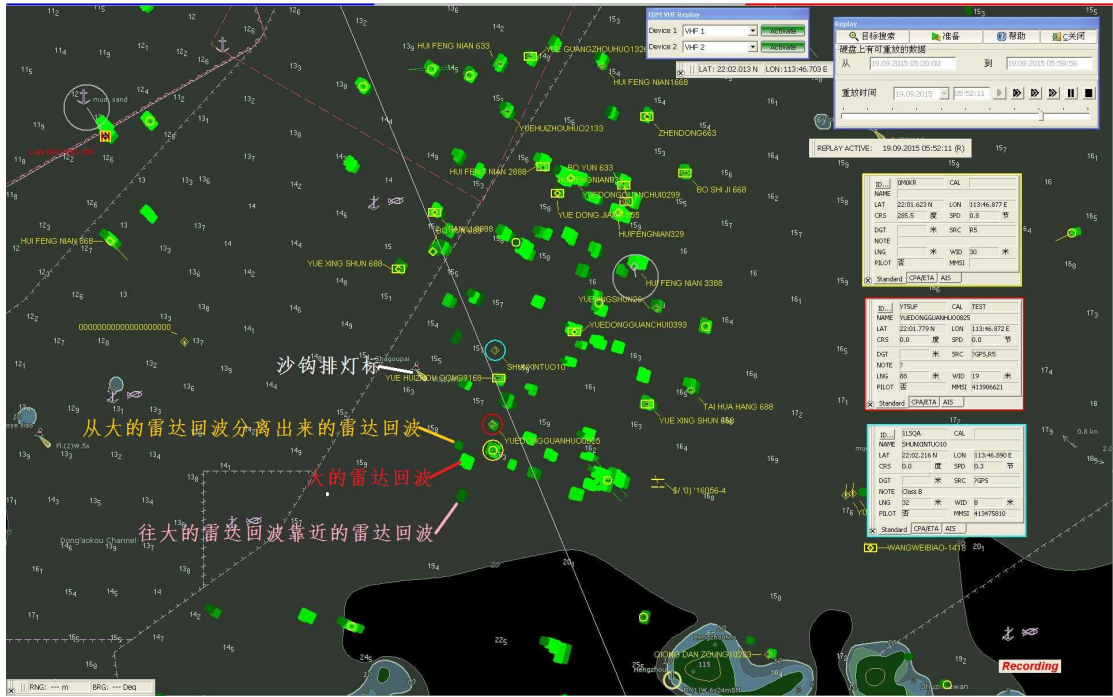
船舶交管中心雷达录像, 0530 时前后未发现有雷达回波靠近沙钩排附近水域, 0552 时有一雷达回波从一大的雷达回波分离, 然后有另一雷达回波靠近该大的雷达回波, 且从该大的雷达回波分离的雷达回波随后往西北方向朝沙钩排位置航行, 0600 时左右该雷达回波靠近沙钩排灯标, 随后该回波往南漂移。

图 3: 0552 时沙钩排附近水域船舶动态情况

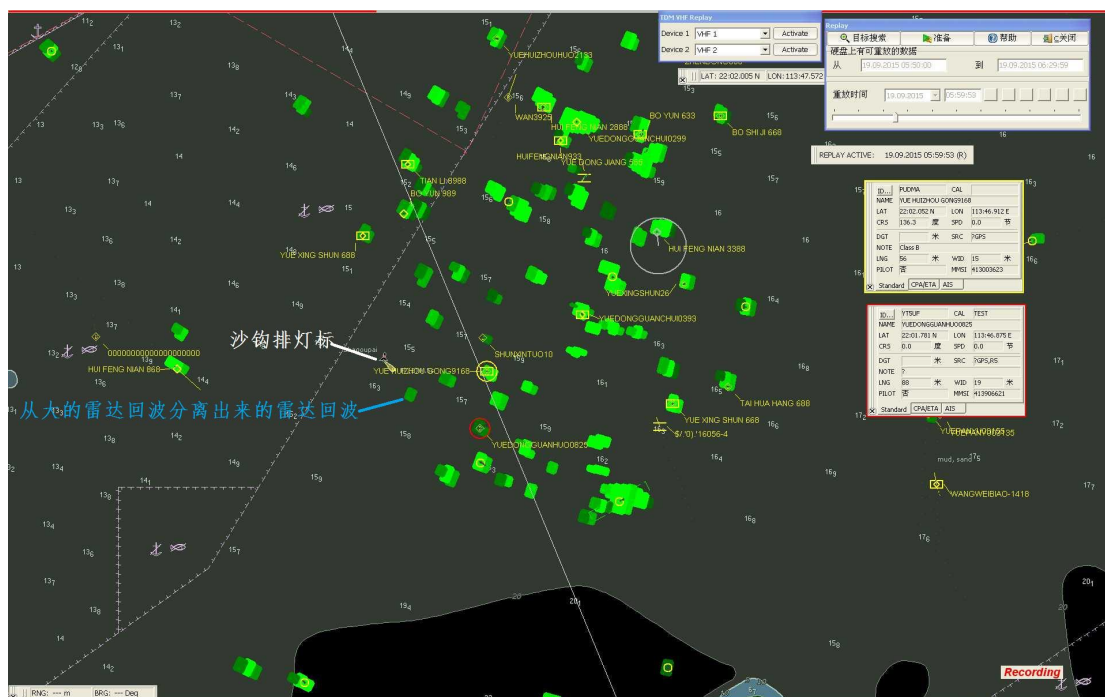
综上, 推断该雷达回波应该是“天力 968”船, 搁浅时间为 0600 时左右。

图 4：0559 时沙钩排附近水域船舶动态情况

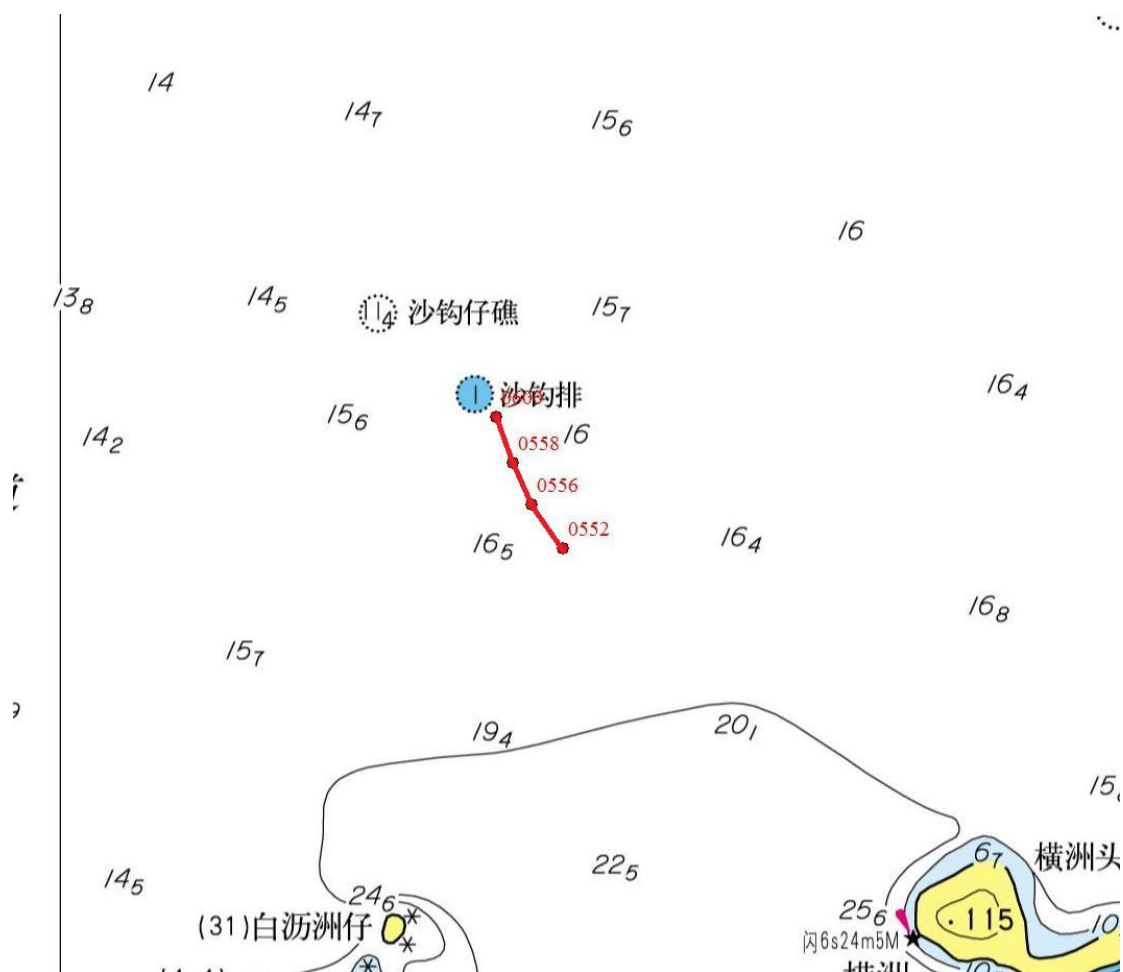
图 5：“天力 968” 船航行经过

开航后，水手黄某勇称发现闪白色灯光的灯标（沙钩排的灯标）不清楚该灯标的作用，计划把灯标放在其左舷通过。

约 0600 时，该船在沙钩排灯标南边其左舷船首触碰到沙钩排，水手林某某叫水手黄某勇拉倒车，黄某勇拉倒车。

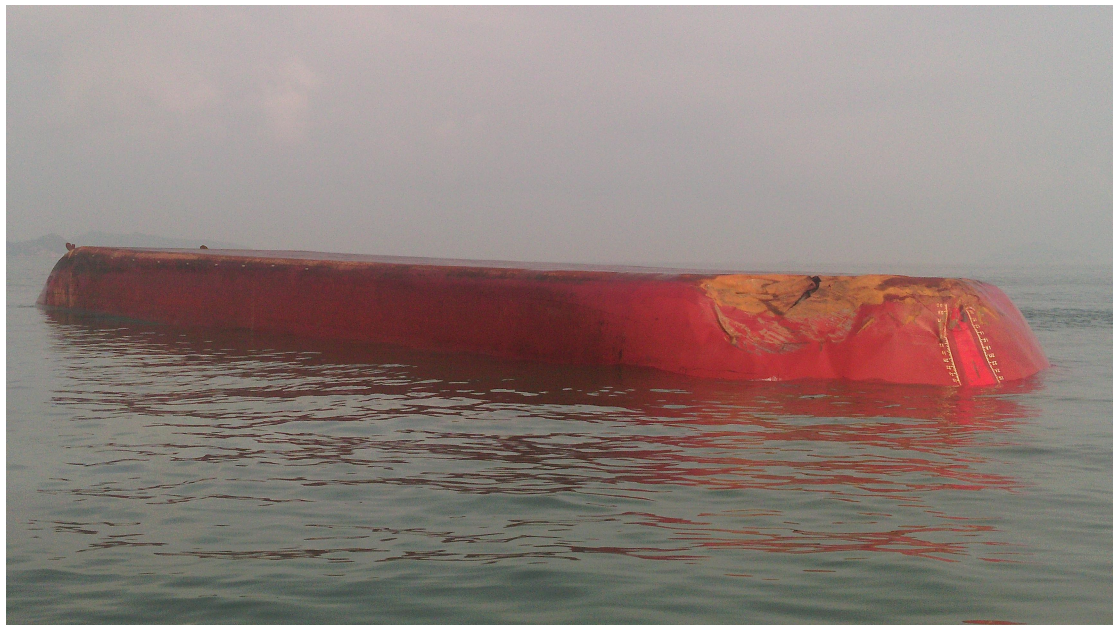
事故造成“天力 968”轮沉没，船首左侧船底有凹陷，凹陷处有一长约 1 米、宽 0.15 米左右的裂缝，船艏左侧船体凹陷破损，船上所载 3000 吨左右海砂也随之沉没。事故后，船方委托东莞市建航打捞航务有限公司进行沉船打捞，并于 9 月 22 日，沉船打捞出水，拖回船厂修理。船舶打捞费 60 万元，修船费约 116 万元，所载海砂价值约 8 万元，

图 6：事故后“天力 968”船翻沉、船底破损情况

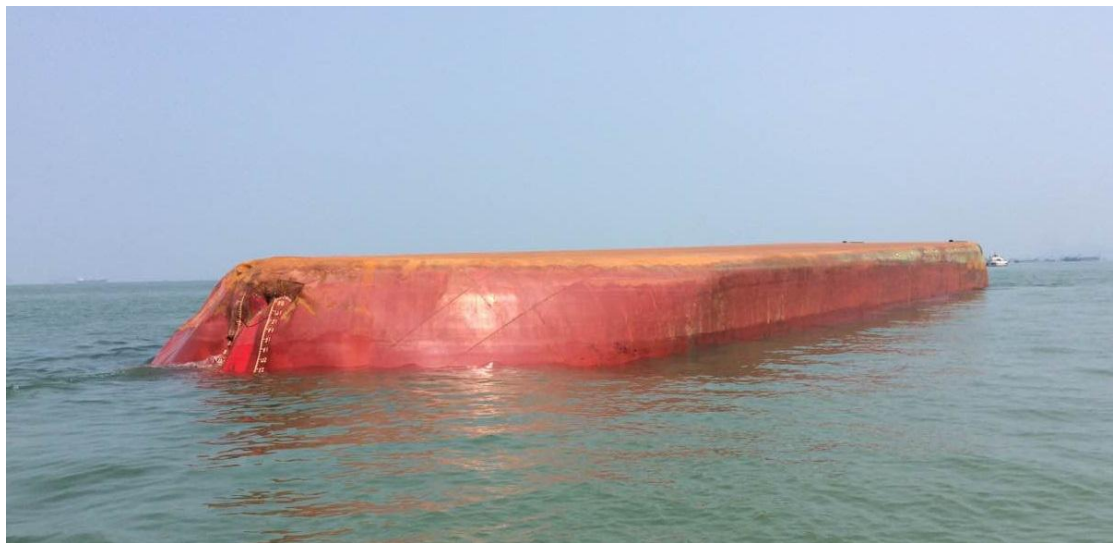
图 7：事故后“天力 968”船翻沉、船艏左侧船体破损情况
