# 浙江宁波“5·5”众茂 3"轮触碰宁波冠保码头事故调查报告

## 一、事故概况

2020 年 5 月 5 日 2121 时左右，宁波众茂海运有限公司所属“众茂 3”轮（总吨：2981，主机功率：735 千瓦，船长：90.80 米，航区：近海，船舶种类：干货船，船籍港：宁波，载煤炭 3490 吨从舟山驶往宁波），在甬江口东侧水域（概位：29°58'.5N/121°46'.5E）触碰在建的宁波冠保 5 万吨级通用码头。事故造成“众茂 3”轮左舷锚链筒破损，船艏两侧水线以上部分船体局部凹陷；在建宁波冠保码头 9 根桩的钢护筒不同程度受损，无人员伤亡和水域污染，构成一般等级水上交通事故。

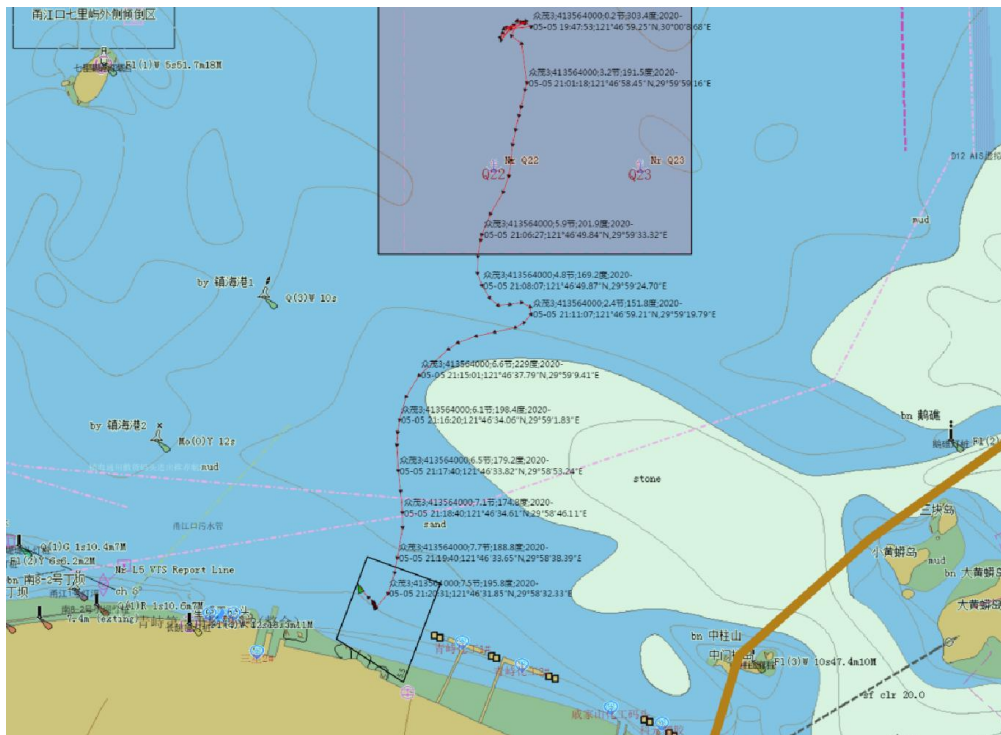
### “众茂 3”轮交通管制解除后续航 AIS 轨迹

2107时左右，该轮出七里锚地，船位距冠保码头前沿真方位016°，距离1海里左右，航向约184°，航速约5.3节。船长考虑到潮流影响和通航密度情况，选择向东绕行回到原计划航线进港。

2113 时左右，该轮距冠保码头前沿真方位 020°，距离 0.8 海里左右，航向约 254°，航速约 4.8 节。此时附近出现团雾，能见度突然变差，能见距离下降至约 500 米。

2120 时左右，该轮船位在冠保码头前沿距离约 150 米，航向约 196°，航速约 7.5 节。此时船长目视发现冠保码头在建设施，同时在船首待命的水手长通过手持高频告知船长船舶与在建码头设施有碰撞危险。

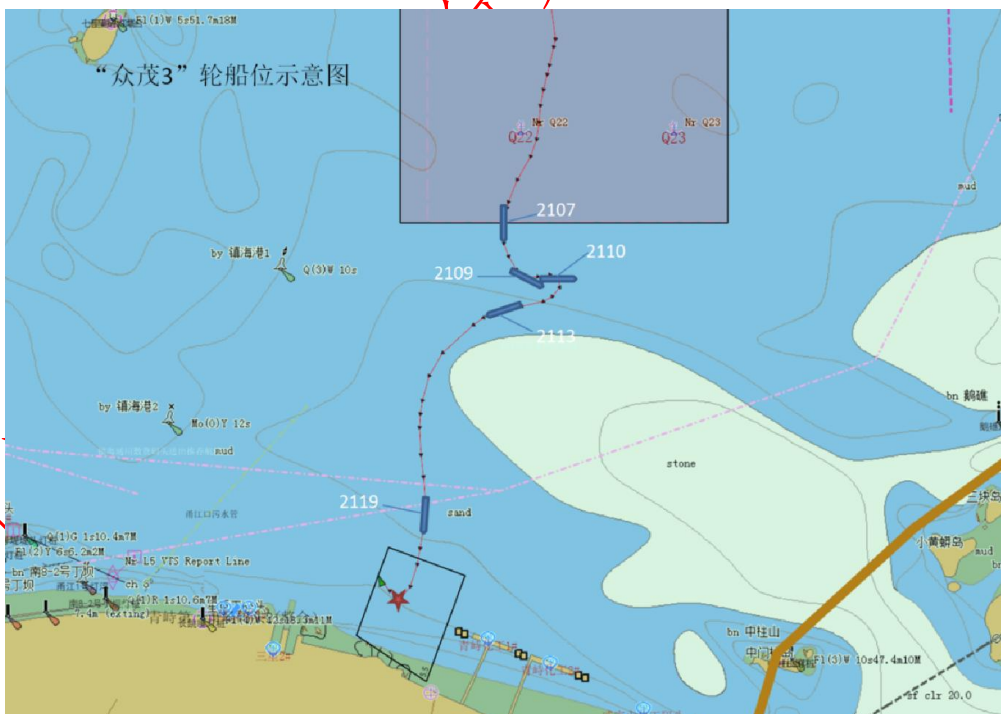
### “众茂 3”轮事发时船位示意图

2121 时左右，该轮船首触碰在建冠保码头钢护筒。触碰角度约 60°，航速约 6.2 节。触碰发生后，该轮被钢护筒卡住。
