# 上海“11·5”“博信达”轮自沉事故 调查报告

“11·5”事故调查组

2022年4月

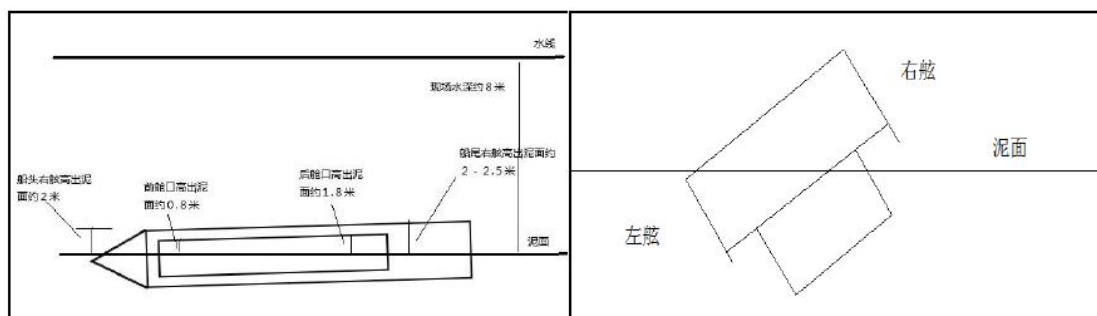
图3：难船勘验情况

1.沉船水域水深约 8 米，地质为黏软泥，吸附力较大；沉船首朝南、尾朝北，呈约 150°翻扣状态，沉船右舷在高侧，左舷在低侧。

2.船头右舷最高处露出泥面约 2 米，船尾右舷最高处露出泥面约 2~2.5 米，沉船车舵基本与泥线齐平。

3.沉船左舷货舱甲板从前往后已全部入泥，右舷货舱前舱口至泥线高度约 80 厘米，右舷货舱后舱口至泥线高度约 180 厘米，无法进入货舱内部。

4.经现场核定船舶货舱舱口围板高度为 110 厘米。

5.船尾驾驶楼已入泥，潜水员无法进入。

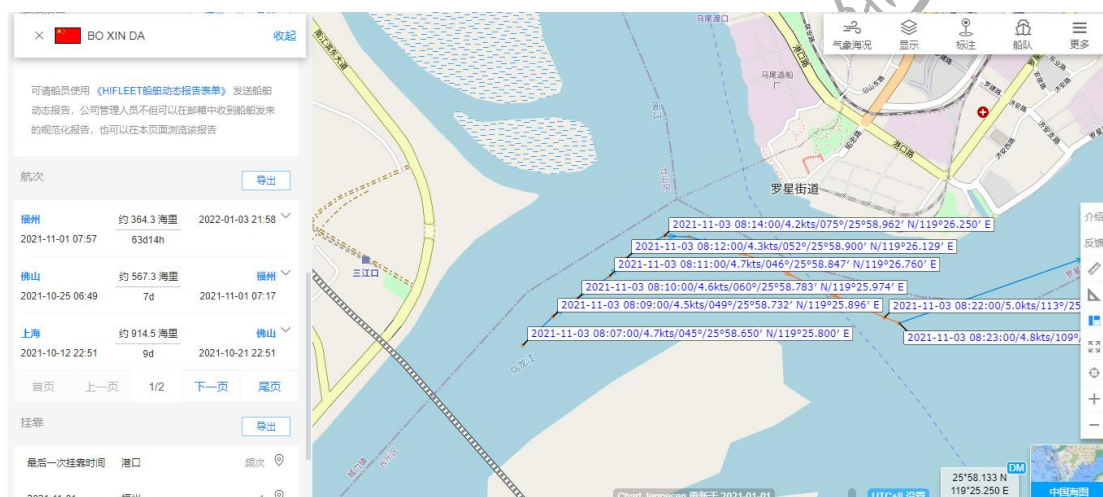
图5：11月3日约 0700 时“博信达”轮开航

11 月 3 日约 0700 时，“博信达”轮从福州乌龙江枕峰码头开航，装载水泥管桩 222 根，重约 1367.5 吨。水泥管桩在舱内层层叠加，未实施系固。由于管桩堆装高度超出舱口围板，开航时舱盖未关闭，仅用帆布遮盖并绑扎。

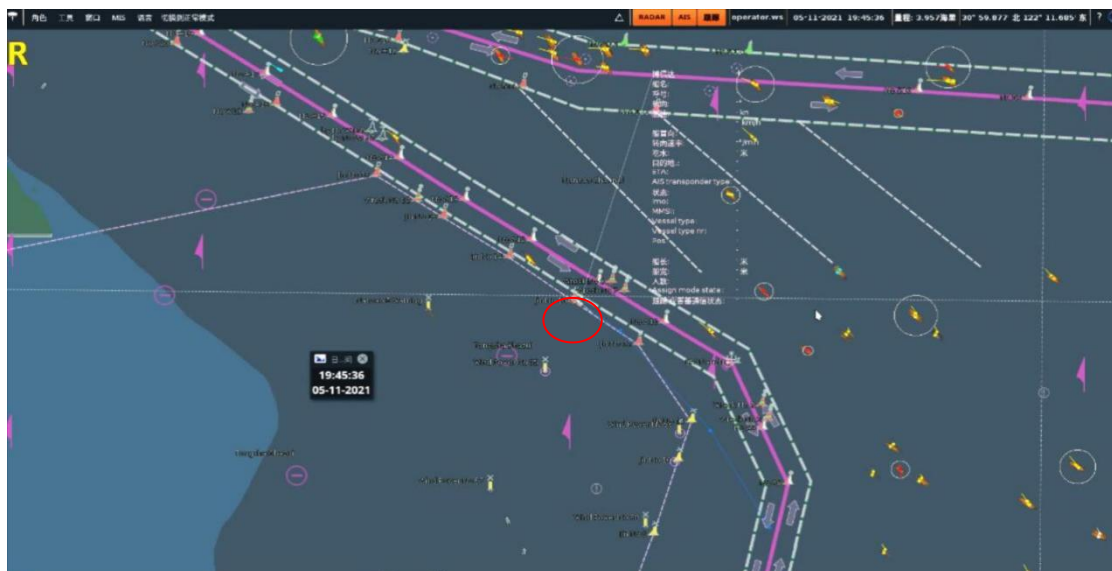
图12：11月5日约1945 时“博信达”轮航至A11

约 1945 时，该轮右舷正平 A11 灯浮进口航行，位于南支出口航道外缘，禁 13 灯浮在其左侧。船长在驾驶台指挥船员抽排舱内进水，但排水效果不明显。

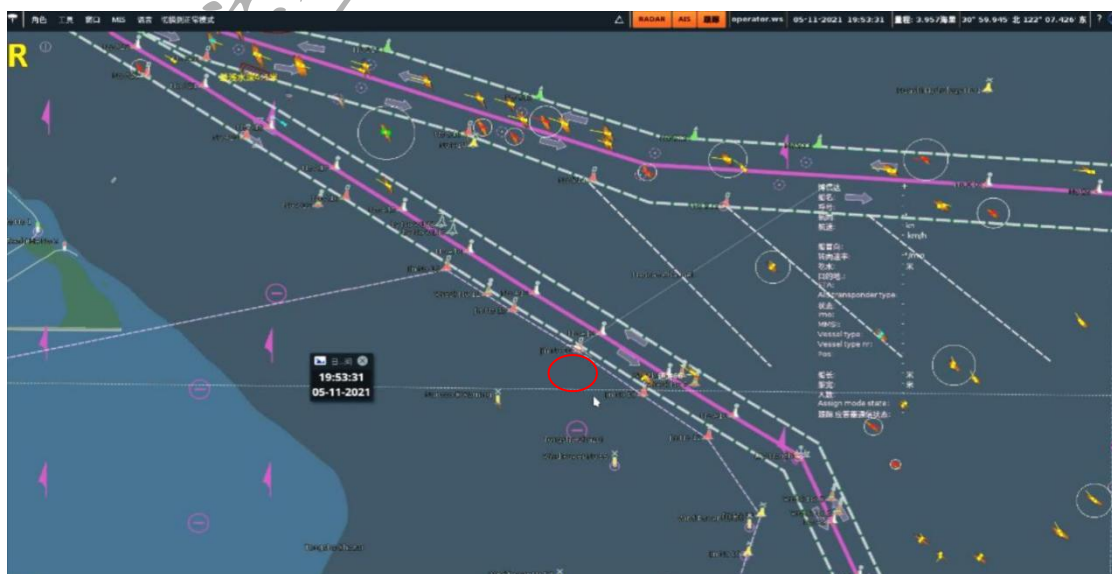
图13：11月5日约1953 时“博信达”轮航至A12

约 1953 时，该轮右舷正平 A12 灯浮进口航行，位于南支出口航道外缘，禁 14 灯浮在其左侧。此时船舶尾部上浪严重，船长把主机转速从 530 转增加到 560 转，航向 300°，意图驶向浅水区。

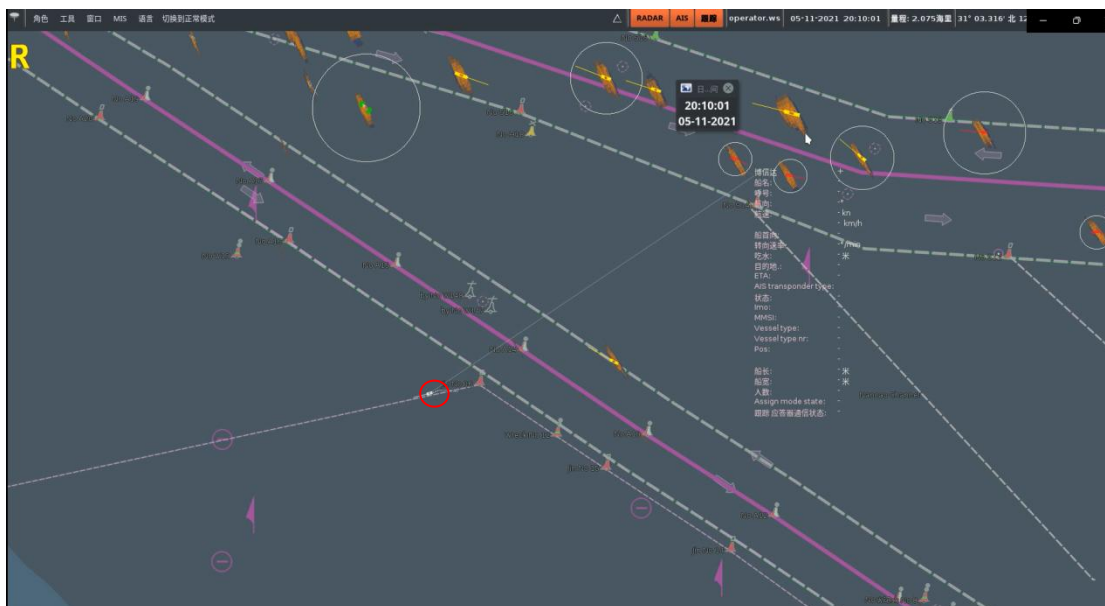
图16：11月5日约2010 时“博信达”轮倾覆

约 2010 时，船舶持续左倾，驾驶室进水，随后向左侧翻，其中一侧救生筏自动释放。

**快速进水下沉阶段。**11 月 5 日 2000 时起，船尾受大风浪侵袭，货舱进水量逐渐增加，船舶动稳性快速下降直至丧失动稳性（K 值为负），货舱进水速度加快；至 2009 时，主机停车，船首向偏南，左舷正横方向受大风浪侵袭，货舱大量进水；约 2010 时，船舶因储备浮力丧失而迅速沉没。

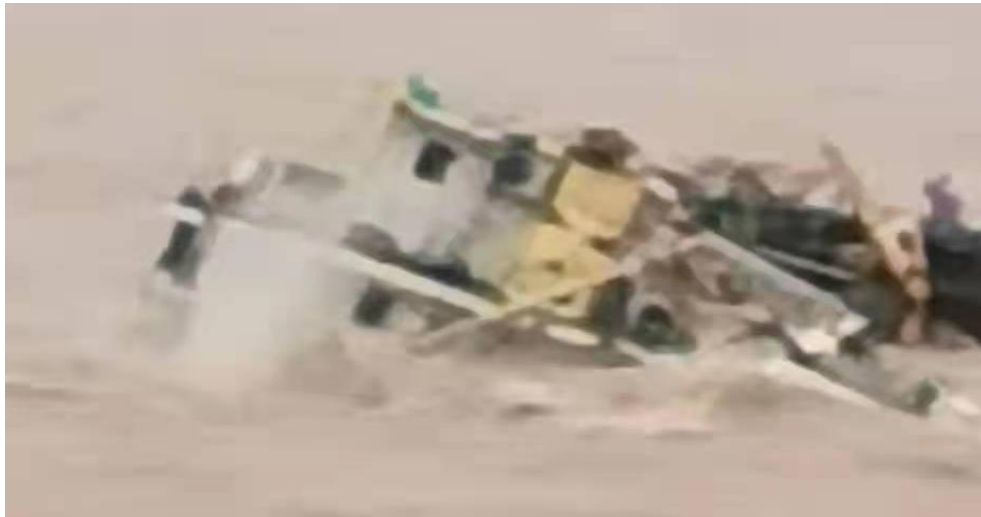
图 17：“博信达”轮倾覆照片

0630 时，“海远应急拖 1”轮在南支禁 16 灯浮南侧水域发现沉船（概位：31°01.560 N，122°04.870 E），并在现场守护。
