## 福州“12·11”“锦华6”轮 自沉事故调查报告

### 一、事故简况

2021年12月11日约0326时，安徽省芜湖县红杨水上运输公司、林\*所属干货船“锦华6”轮由台湾马祖岛以西海域过驳装载海砂后，返回温州港途中，在马祖列岛高登岛西北约2.8海里水域(概位:25°18′.6N/119°56′.4E)发生自沉事故，船上6人全部落水，其中4人获救，2人死亡，构成一般等级水上交通事故。

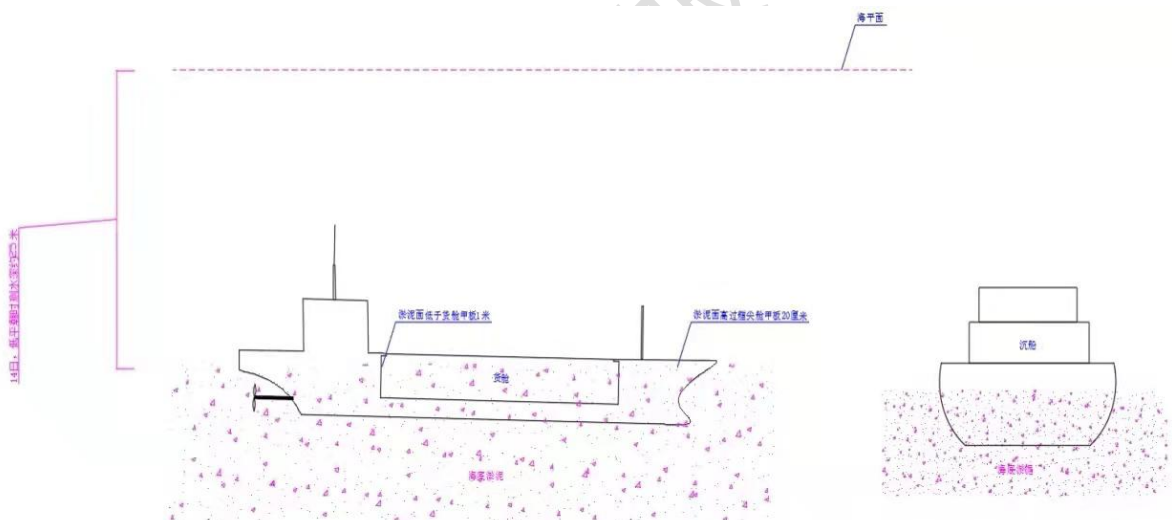
图 2：“锦华 6”沉船沉态示意图

沉船破损情况：沉船船体大部份被淤泥掩埋，淤泥掩埋部分潜水员无法探摸，其他船体未掩埋部分没有发现明显破损。

沉船状态：沉船正坐于海底泥面上，泥面已掩埋沉船大部分船体，海底泥面高于艏尖舱甲板约 20 厘米，海底泥面低于货舱甲板约 1 米，沉船呈船艏低船艉略高状态；

货物情况：沉船货舱内有大量货物（砂子），货物基本存于舱内；

船舱舱盖板情况：部分舱盖板掉落至货舱内；

2.船舶货舱未加盖舱盖或风雨密不完整。根据沉船探摸情况，该轮部分舱盖板掉落舱内，不排除该轮完货后未完全关闭舱盖，或舱盖间隙较大风雨密不完整，在大风浪航行中货舱上浪，海水不断进入货舱，最终船舶失去储备浮力后沉没。
