# 珠海“5·31”“ZX808”轮自沉事故 调查报告

2024 年 12 月 23 日

“5·31”事故调查组

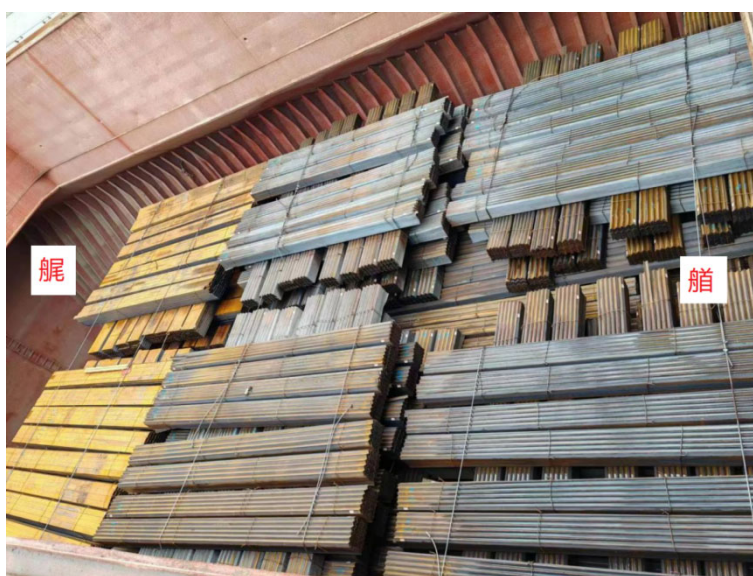
物距左右两侧舱壁各有约 1.5 米宽间隙，1 舱货物距前后舱壁分别有约 5 米和 3 米宽间隙，2 舱货物距前后舱壁有约 3 米宽间隙，3 舱货物距前后舱壁分别有约 3 米和 5 米宽间隙。上述间隙部位并未用木桩或其他衬垫材料塞满或加固。此外，3 个舱最上层货物未紧密堆列，货物之间留有间隙。

图 4：NO. 1 舱装载及绑扎情况

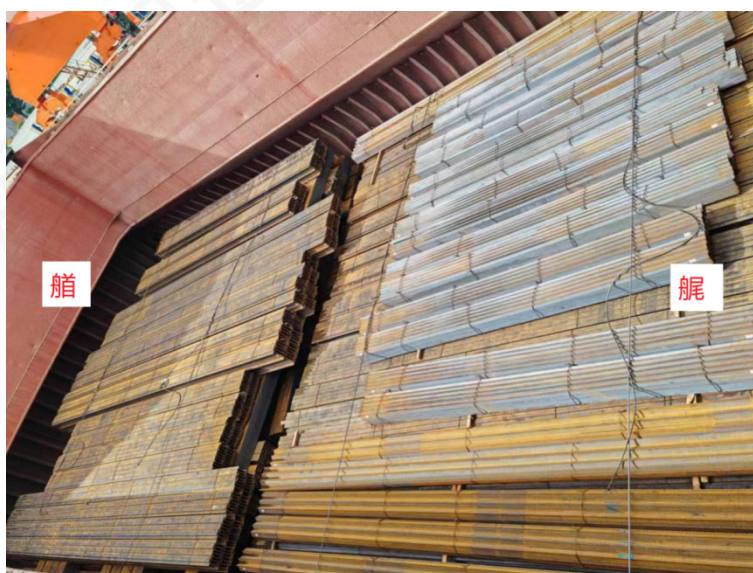
图 5：NO. 2 舱装载及绑扎情况

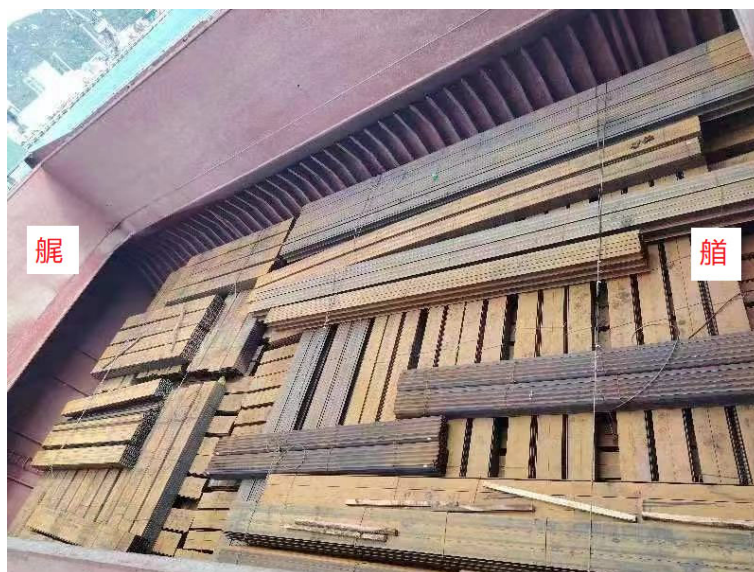
图 6：NO. 3 舱装载及绑扎情况

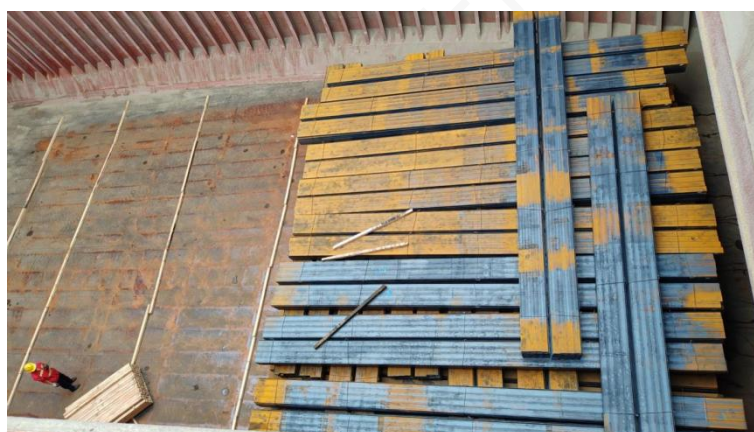
货物按照“井”字形堆装，最上面一层货物顺船方向装载。货物装载时沿舱口围垂向堆放，不能铺满整个货舱，3 个舱的货

图 7：货舱舱底舱装载情况 1

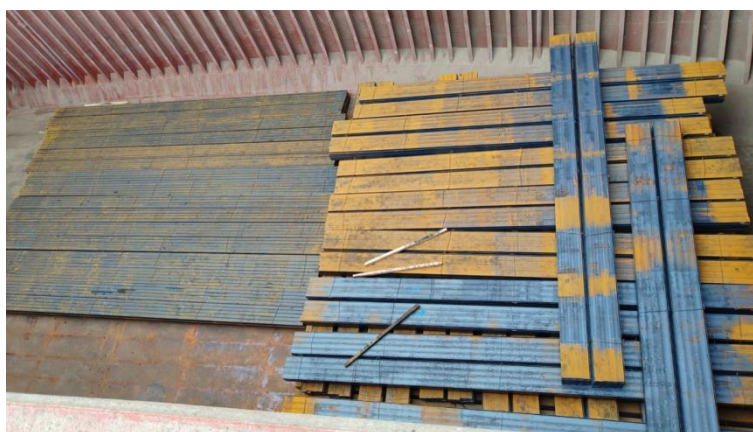
图 8：货舱舱底舱装载情况 2

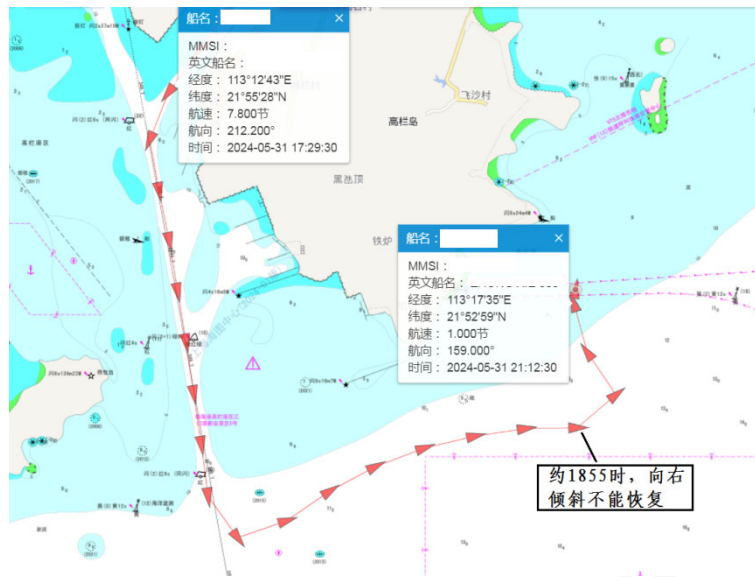
图 10：船舶 AIS 轨迹

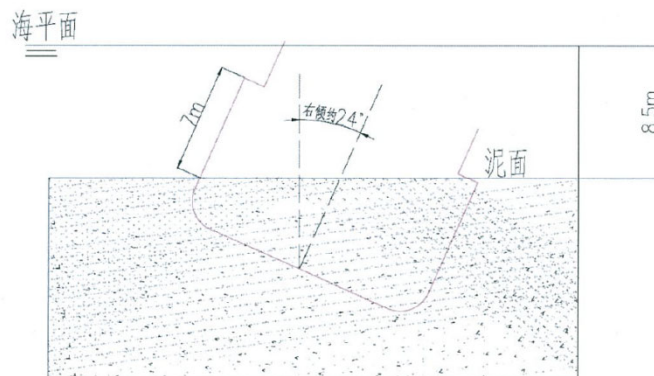
根据广州打捞局提供的《探摸报告》，2024年6月22日，开展沉船探摸工作。“ZX808”轮沉船位置 21° 53.52N/113° 17.88E，该位置水深约 8 米，沉船艏向约 030°，沉船右倾约 24°，略微艏倾，主甲板最大埋泥深度约 35cm，左舷自 2.8m 吃水位置以下埋泥。探摸发现，货物均在货舱内，部分货物向右舷移位，

除驾驶台区域栏杆和管路断裂外，其他可探摸区域船体未发现破损情况。

图 11: “ZX808” 轮沉没姿态

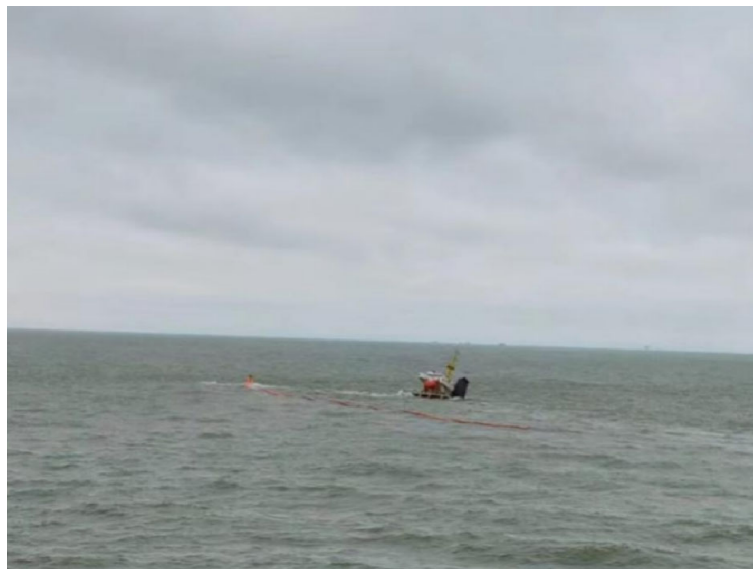
事故导致“ZX808”轮沉没。见下图。

图 12：“ZX808”轮沉没照片
