广州“7·14”“嘉远19”船火灾事故 调查报告

编制单位：广州沙角海事处

编制时间：2017年11月1日

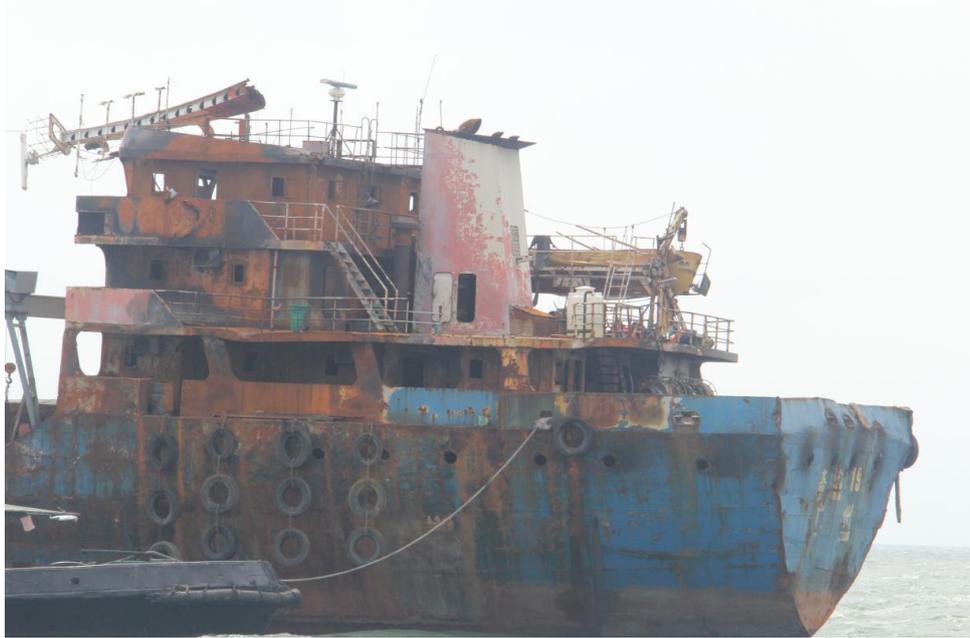
事故造成“嘉远 19”船机舱和生活区及驾驶台全部烧毁。事故中无人员伤亡，未造成水域污染。

图 4：“嘉远 19”船生活区及驾驶台损坏情况

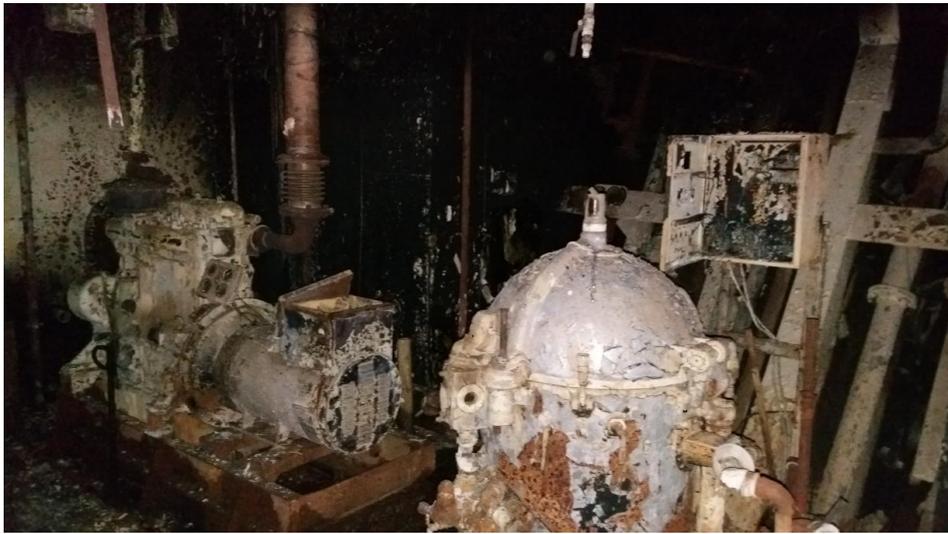
图 5：“嘉远 19”船机舱损坏情况

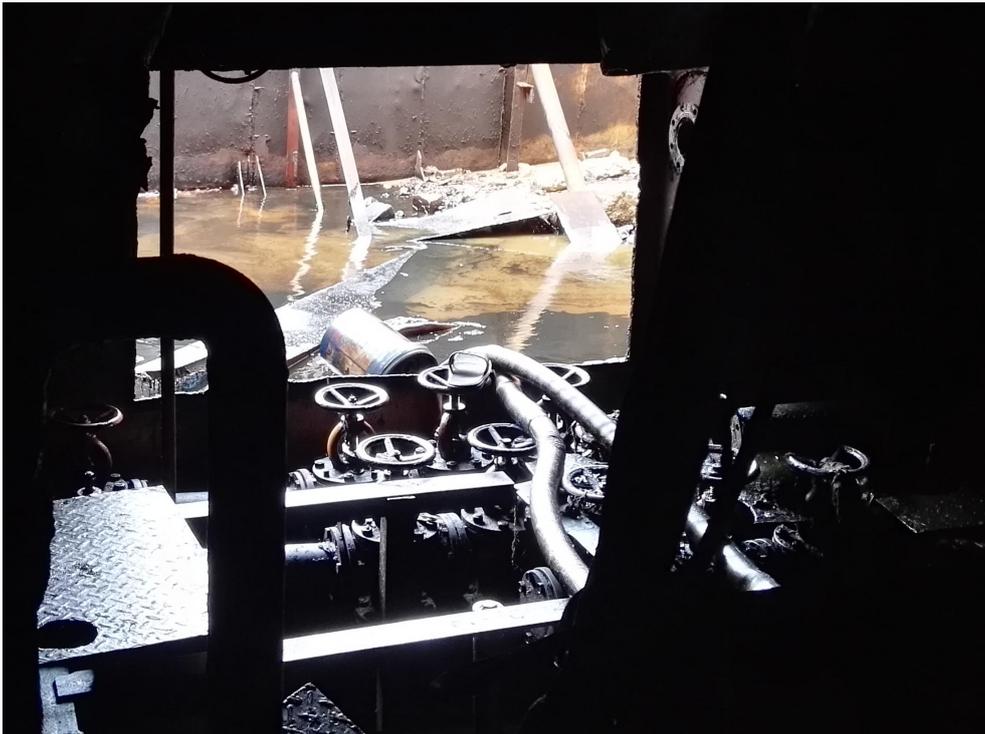
图 6：“嘉远 19”船机舱舱底存放排油污管

现场勘验时发现，机舱舱底存在大量油污，舱底存在私自安装排污管的情况，货舱舱底还能看到明显的油污水。由于该船开

航前六个月左右处于停航状态，机舱内到处堆放是杂物和油污给火灾埋下了隐患。

该船机舱前舱壁存在约 1 米*1.5 米的开口，排污管由此开口从机舱舱底通向货舱，如此大的开口，致使机舱二层失火后空气能源源不断地进入，造成火势的迅速扩大，无法扑灭。

(2) 督促各船船员认真熟悉船舶设备的操作规程，并加强培训；并加强对船舶日常的维护保养。

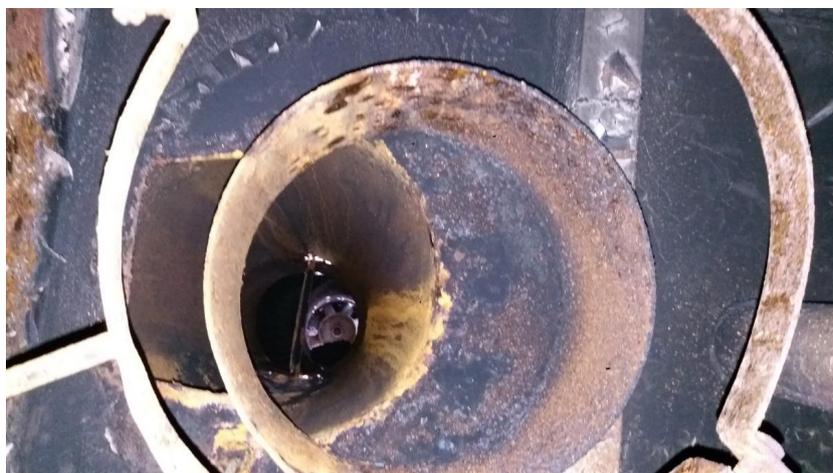
经过现场勘验显示，机舱前部两个通风筒和机舱后部烟囱的百叶窗均未能进行有效的关闭，配合机舱舱底的开口，形成烟囱效应，加快火势的蔓延。

图 7：“嘉远 19”船机舱通风未能有效关闭

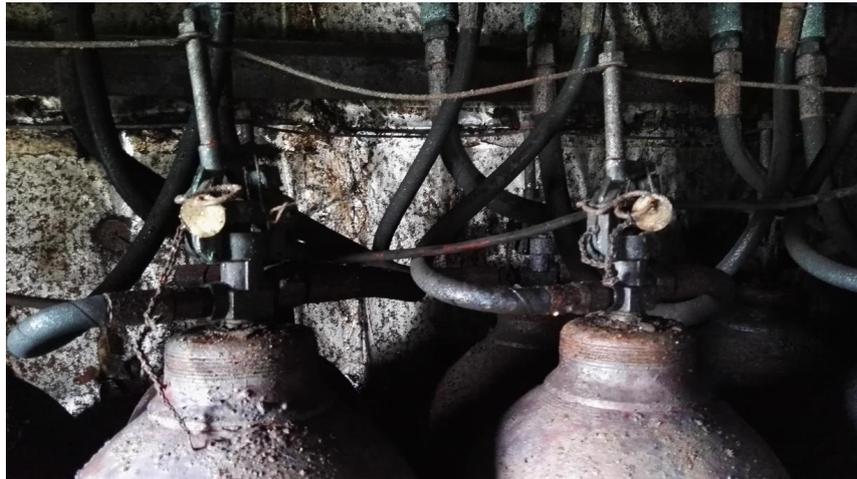
根据船员陈述及现场勘验，该船的 CO2 手拉钢丝 2 根被拉断，钢瓶释放阀被铁丝绑住，整体显示，CO2 释放没有成功。

图 8：“嘉远 19”船钢瓶释放阀被铁丝绑住

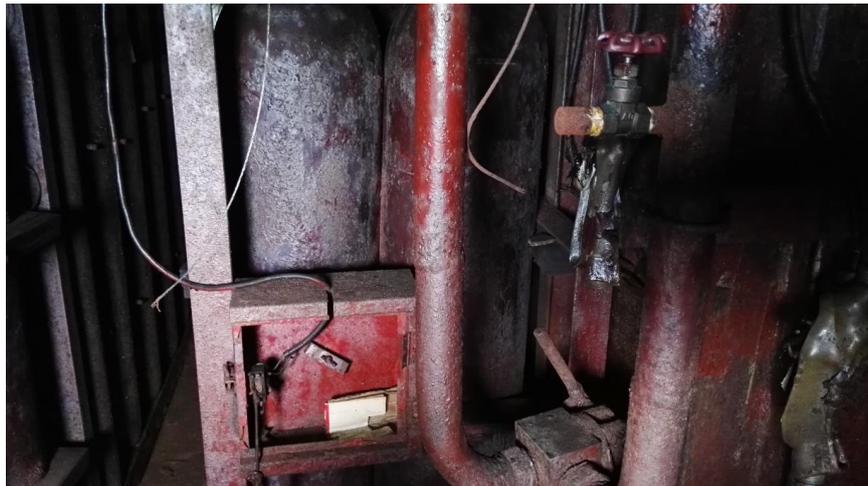
释放时，将大型 CO2 的释放手拉钢丝拉断，CO2 未释放成功。

图 9：“嘉远 19”船 CO2 手拉钢丝 2 根被拉断

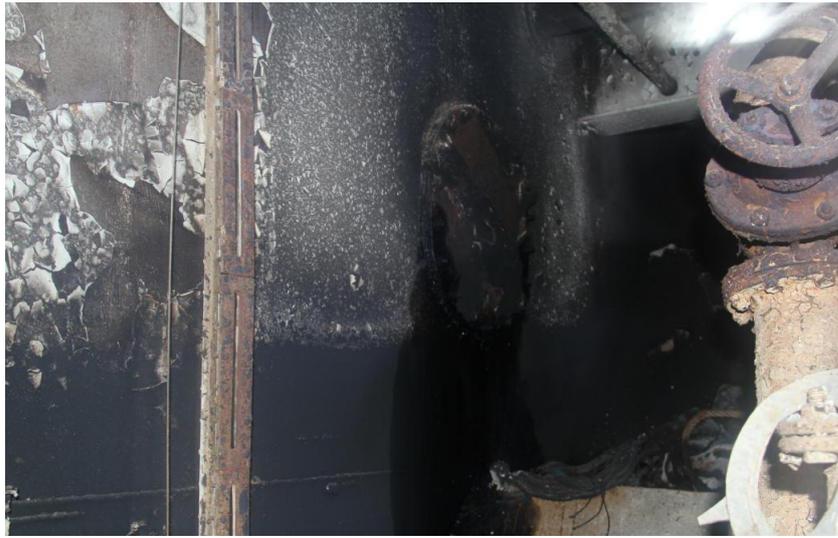
现场勘验显示，日用油柜道门有明显的燃油渗出，通向分油机之间的油阀存在漏油现象。分油机与燃油日用柜之间的下部堆了较厚的燃灰，说明失火前下部存在大量的油污或油垢。

图 10：“嘉远 19”船日用柜道门渗油

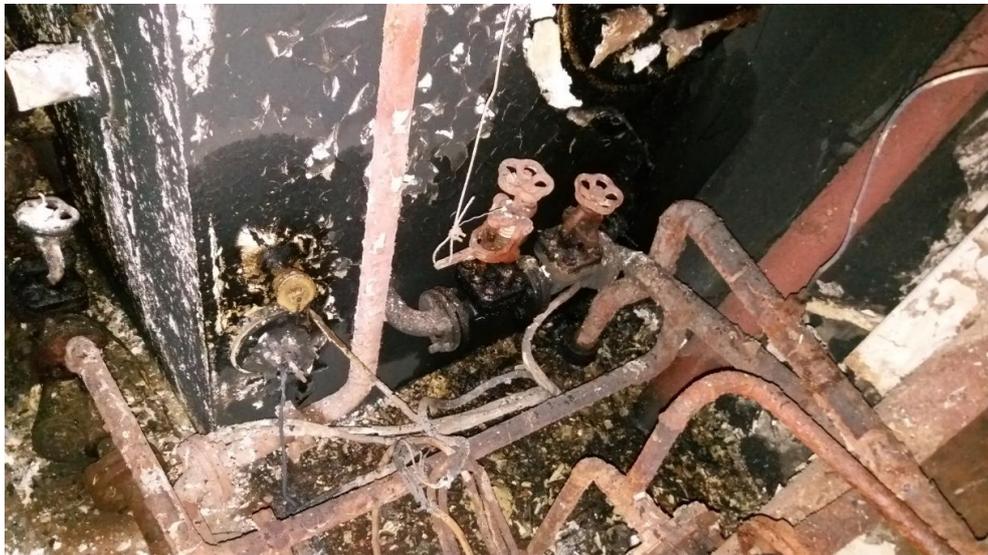
现场勘验显示，机舱二层日用油柜的三处燃油速闭阀处于卡死状态，因此，火灾发生后，该船未能关闭燃油速闭阀，为后续的火灾提拱了大量了燃油。

图 11：“嘉远 19”船燃油速闭阀未关闭及阀体渗油

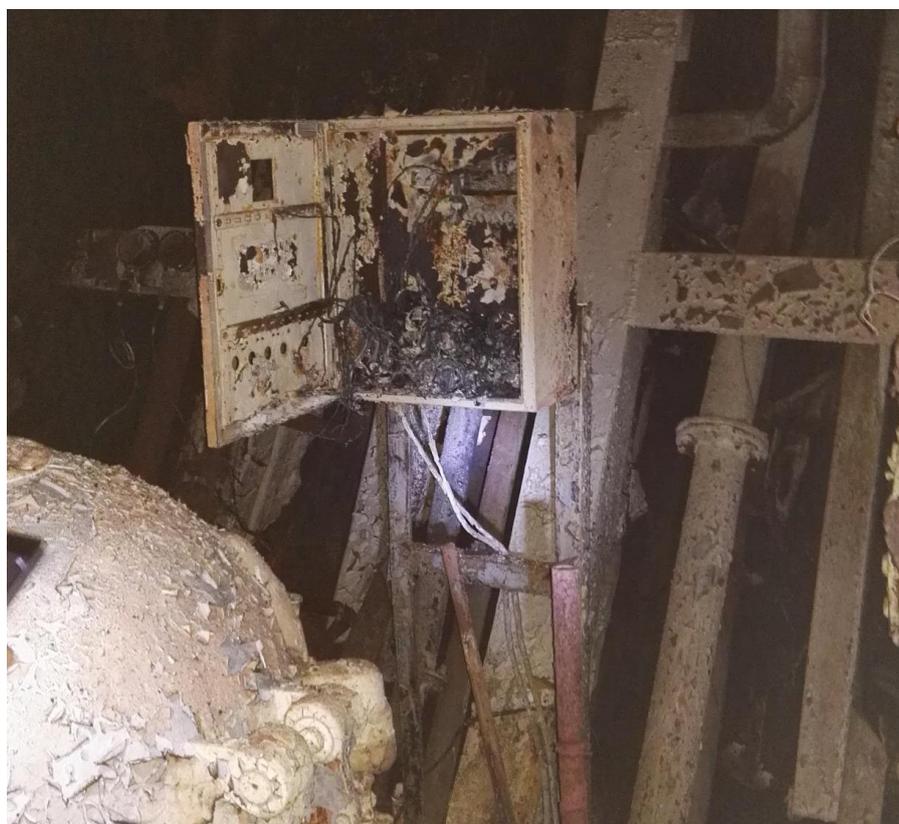
根据轮机长的陈述，发现机舱二层右侧分油机的电路控制箱因老化短路着火引发的火灾，根据现场勘验，分油机的电路控制箱烧毁严重（盖子处于关闭状态），机舱二层其他的控制箱在盖子盖好的情况烧毁的程度要轻，且分油机附近的烧毁现象比其他部位要严重，因此，可以确定本次火灾事故是因分油机控制箱短路起火引起的。

图 12：“嘉远 19” 船分油机控制箱电路烧毁

“嘉远 19” 船长时间缺乏保养、机舱油污过多、日用油柜道门及相关阀门漏油，分油机控制电路老化短路着火，点燃分油机与日用油柜底部的油污及油垢从而引发火灾。以上是事故发生的直接原因。
