佛山“1·10”“岐机622”船触碰 丰岗大桥事故调查报告

佛山“1·10”“岐机622”船触碰

丰岗大桥事故调查组

2022年4月7日

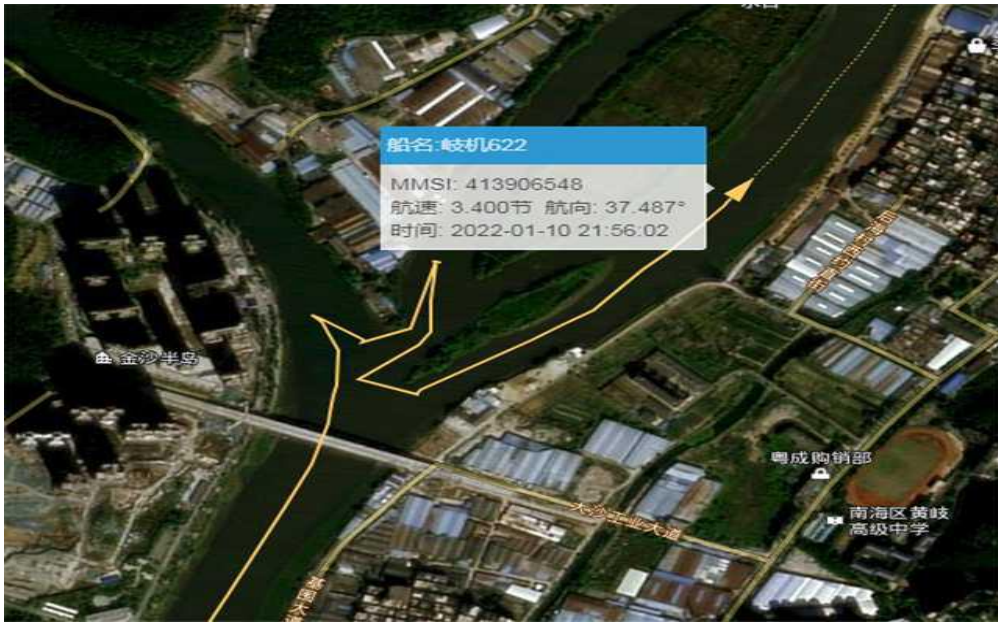
图 3：“岐机 622” 船轨迹 1

2119 时，“岐机 622”上航通过水口水道大桥后，航行至水口水道上行方向三叉路口（见图 4），该船驶入左侧里

水涌口，随后驾驶员徐**感觉该方向不像航道，选择倒车退出。

2128 时“岐机 622”驶入中间航道，驾驶员徐**觉得水深不够，再次倒车退出后转入右侧航道。

2150 时通过右侧航道驶出继续航行。

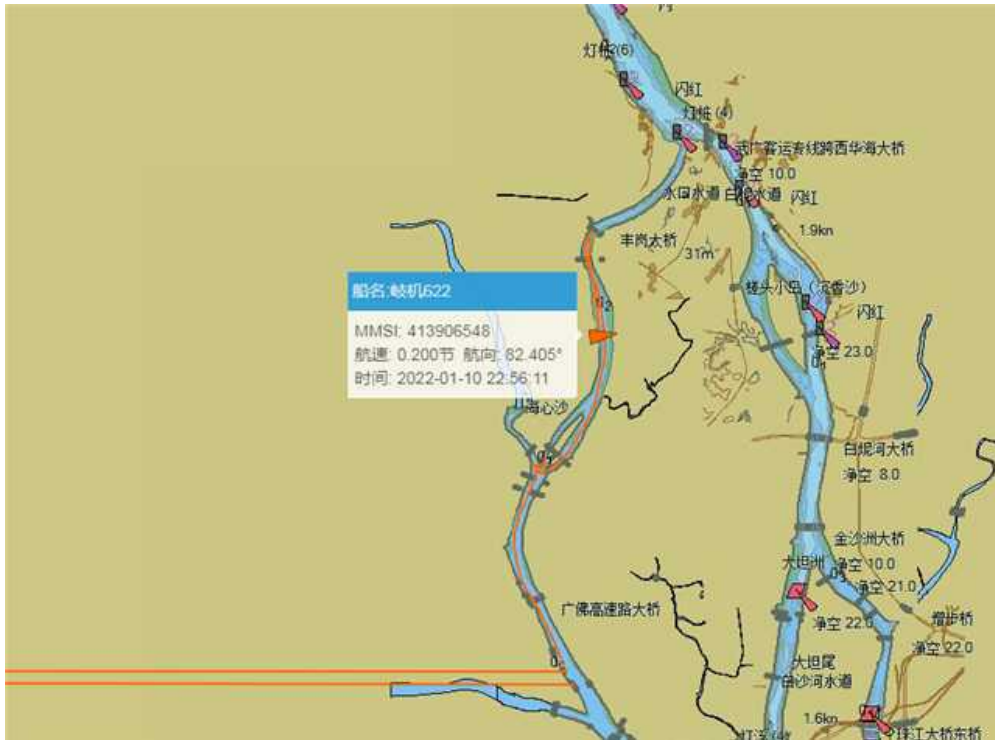
图 4：“岐机 622”船轨迹 2

2218 时，“岐机 622”以 4.3 节速度驶过丰岗大桥下游（约 450 米）转弯位后，发现前方桥梁较矮，据徐**陈述，其问过黎**该桥有多高，黎**答复说 8 米，随后黎**离开了驾驶台。

2220 时，驾驶员徐**经目测判断“岐机 622”可以通过丰岗大桥，便减速通过，航速约 3.8 节。

2221 时“岐机 622”驾驶室顶触碰丰岗大桥右幅第 9 跨桥底和横隔板，此时航速约为 3.6 节。船首二层驾驶室顶部翻折仰起，驾驶室后部钢结构扭曲折断，随后船方电话报警。

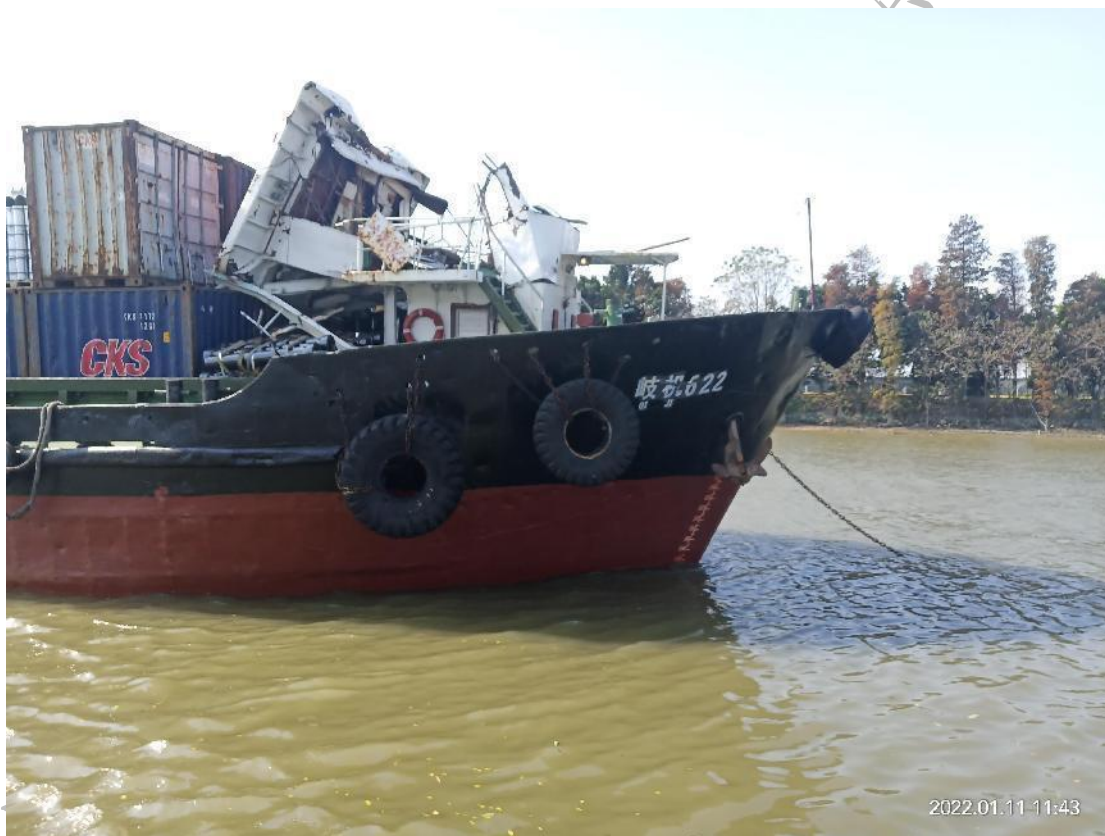
图 5：“岐机 622” 船驾驶台受损情况

该船船首二层驾驶室损毁，顶部翻折仰起；驾驶室后部钢结构扭曲折断，直接经济损失 21 万元；轮机员黎**被倒塌的钢架压伤后死亡。

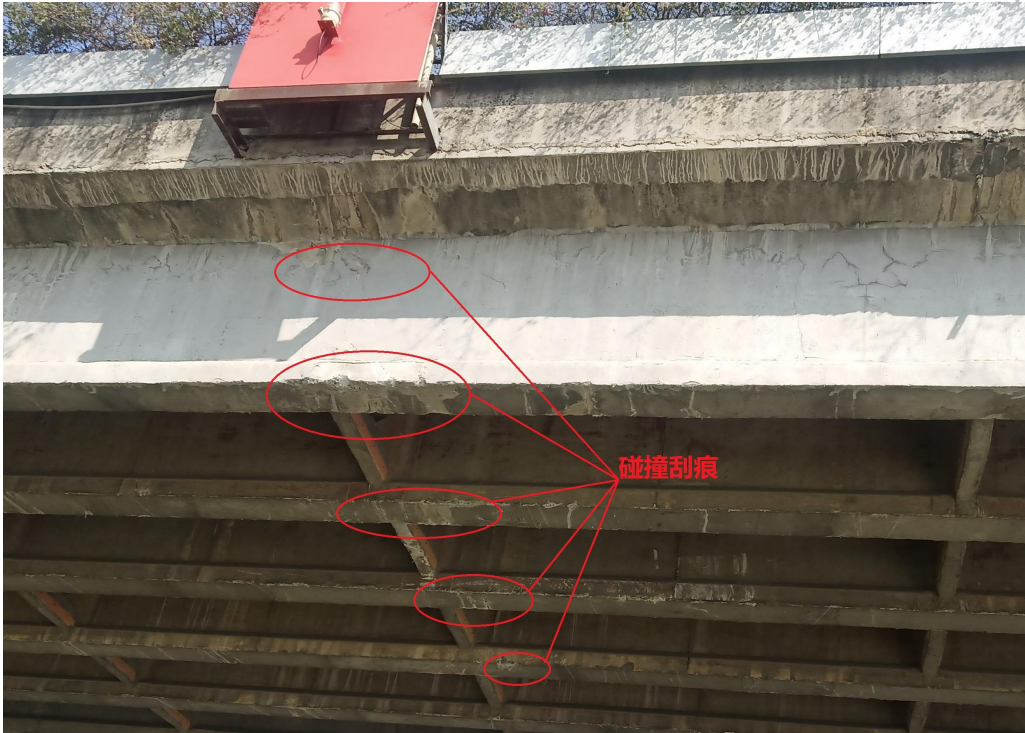
图6：丰岗大桥受损情况

此次船撞桥事故发生在丰岗大桥右幅第9跨，T梁和9-2-4#横隔板多处刮痕、破损露筋及箍筋断裂，其他构件未发现明显异常情况。
