# 中山“7·18”“粤清远工 6829”船触碰南 头大桥事故调查报告

## 简介

2022年7月18日约0645时，清远市佳航船务有限公司所属的“粤清远工6829”船从中山小榄开往佛山顺德容桂途中，航经桂洲水道南头大桥，该船的龙门架顶端撞击了南头大桥（旧桥）的横梁底部，事故造成南头大桥（旧桥）横梁底部水泥块脱落、钢筋外露，梁体受损，“粤清远工6829”船龙门架顶端滑轮等损坏。事故造成的直接经济损失初步预算为大约399万元，构成一般等级水上交通事故。

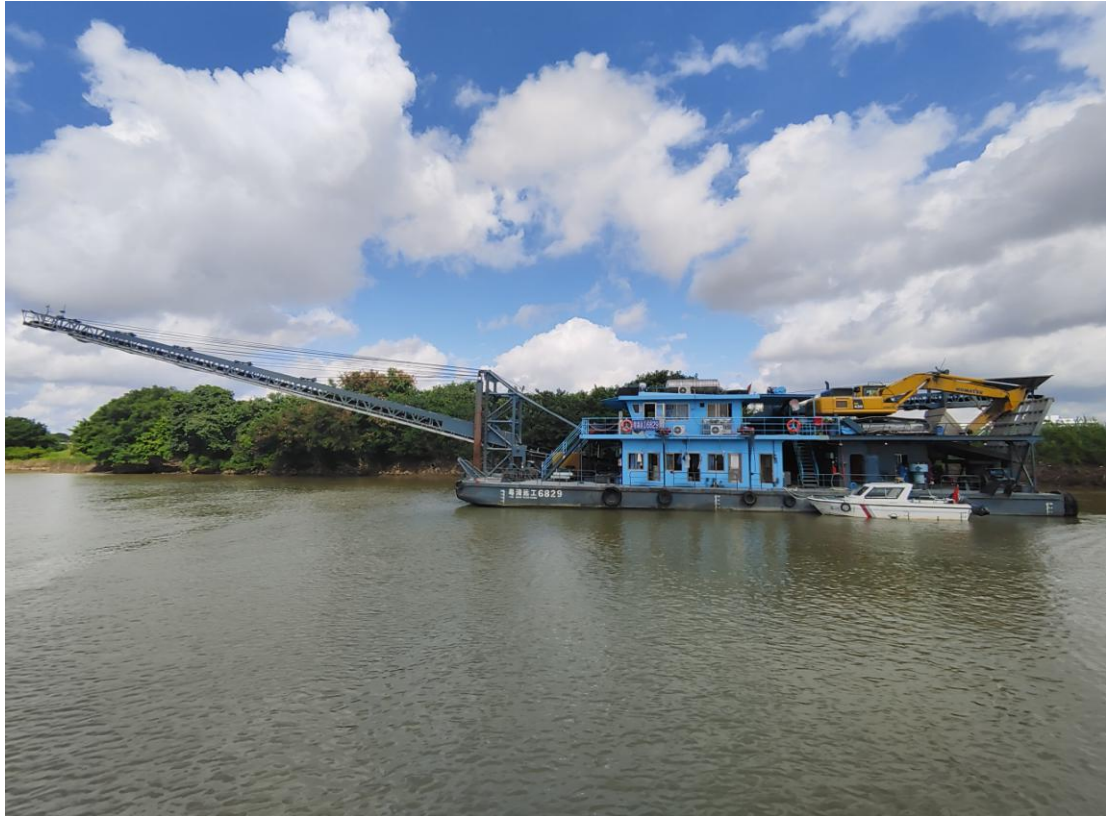
图 1：“粤清远工 6829”船事故后照片

“粤清远工 6829” 船龙门架顶端滑轮损坏，一根钢丝绳断裂等，无人员伤亡，据船方报修复费为约 4.6 万元。

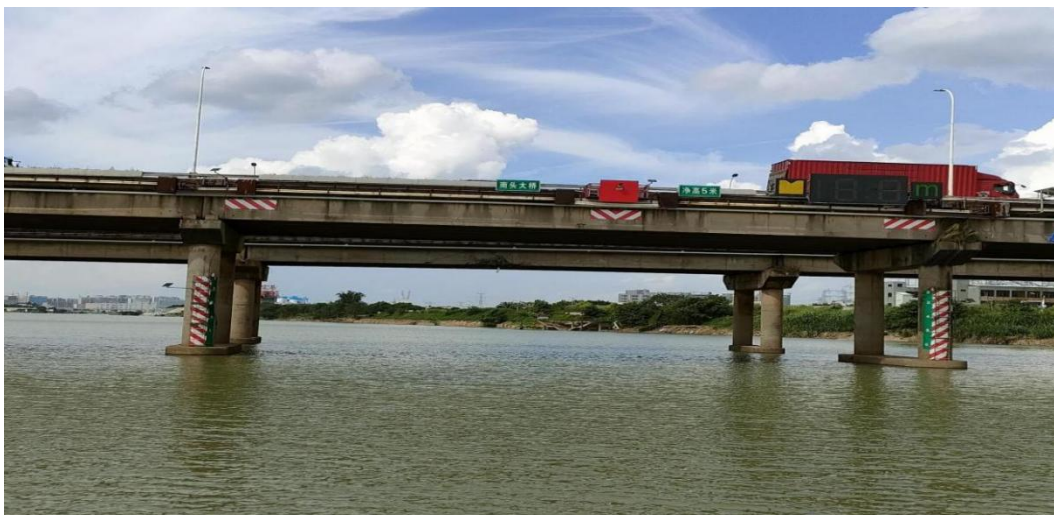
该桥上游通航孔迎船面上部结构设置有桥涵标（含灯）、桥名标志、净高提示标志、限高标志及 LED 净高显示牌，通航两侧桥墩上设置有甲类警示主标志、净高标尺（甲类警示附加标志）和桥柱灯，非通航孔设置有禁止驶入标志。

图 3：南头大桥桥梁警示标示

国铁集团办公厅关于印发船舶碰撞桥梁隐患治理三年行动实施方案》（水交办〔2020〕69号）的要求，对南头大桥开展抗撞性能综合评估，根据综合评估结果，采取安装主动预警系统等相应手段，完善和维护好桥梁警示标志，提升桥梁防撞能力。

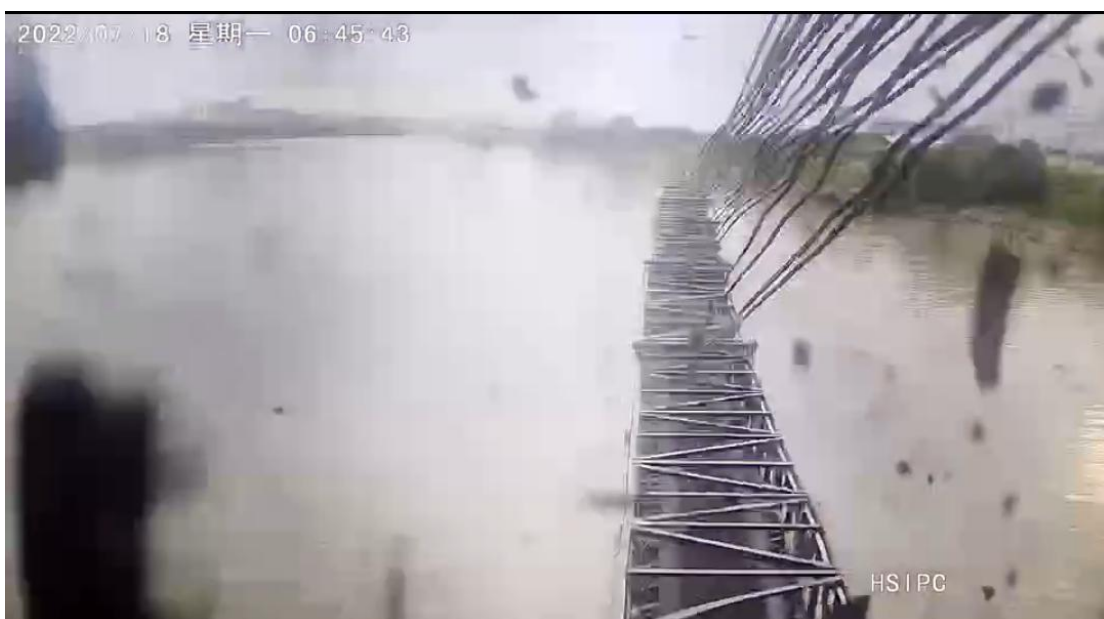
船方提供的事故发生时间为 2022 年 7 月 18 日 0645 时，“粤清远工 6829”船 AIS 轨迹显示到达桥梁时间为当日 0645 时，从船上视频看出船舶发生碰撞时时间显示为 2022 年 7 月 18 日 0645 时。综合上述，认定事故发生时间为 2022 年 7 月 18 日 0645 时。

图 5：事故发生时船上视频截图

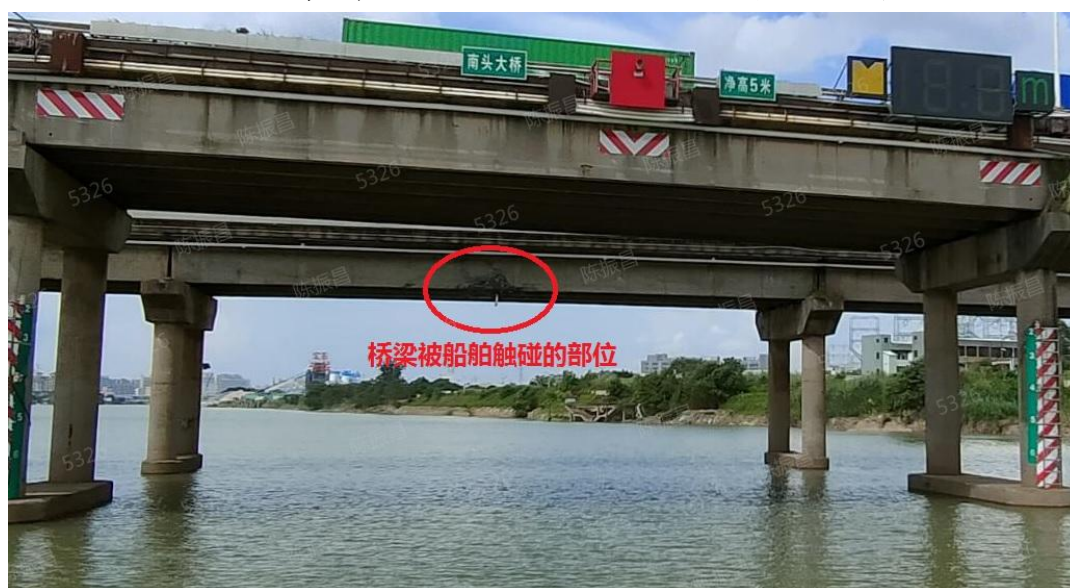
图 7：南头大桥被“粤清远工 6829” 船触碰的部位

根据驾驶员杨某某陈述，船舶最大高度为 9.2 米，船舶吃水约 1.2 米。据现场勘查记录，船舶最大高度为 9 米。船舶最高位置位于船舶龙门架顶端。事发时船舶最大高度约为 9 米。南头大桥（旧桥）通航净高为 5 米，事发时实际通航净高大约为 8.8 米。根据船上的视频监控触碰南头大桥的情况、触碰痕迹和现场勘察情况。0645 时“粤清远工 6829”船上龙门架顶端由于高度超高，触碰了南头大桥（旧桥）的横梁底部，造成了南头大桥旧桥（旧桥）桥梁底部水泥块脱落、钢筋外露，梁体受损，该船龙门架顶端滑轮损坏，一根钢丝绳断裂。

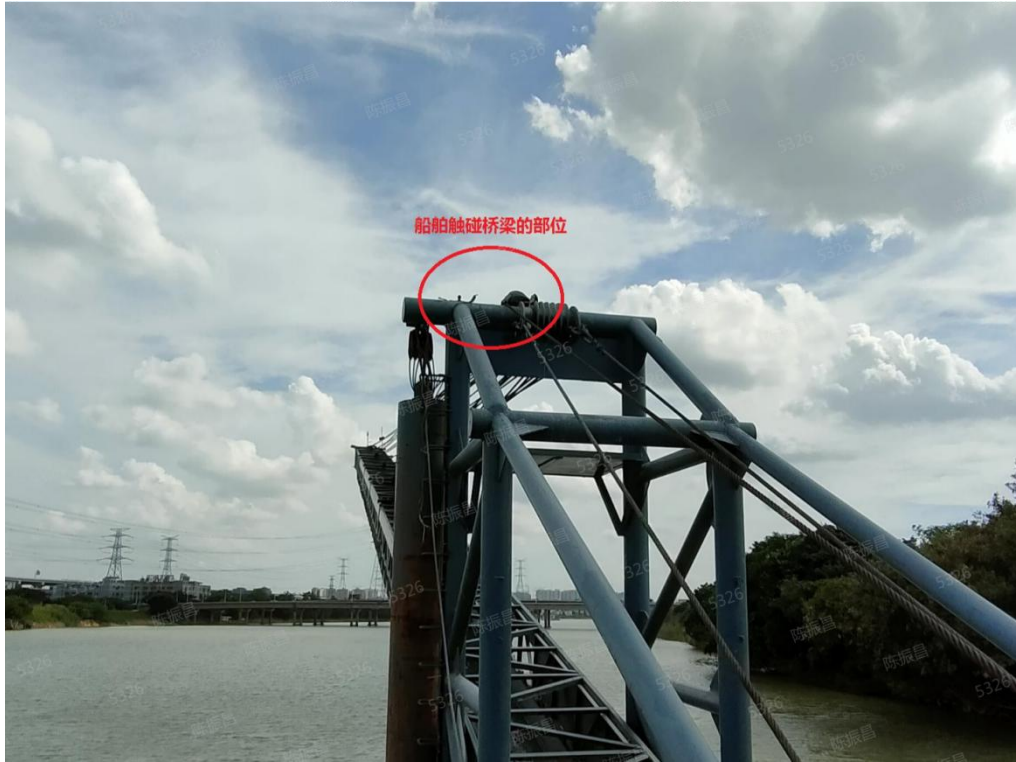
图 8：“粤清远工 6829” 船触碰南头大桥的部位

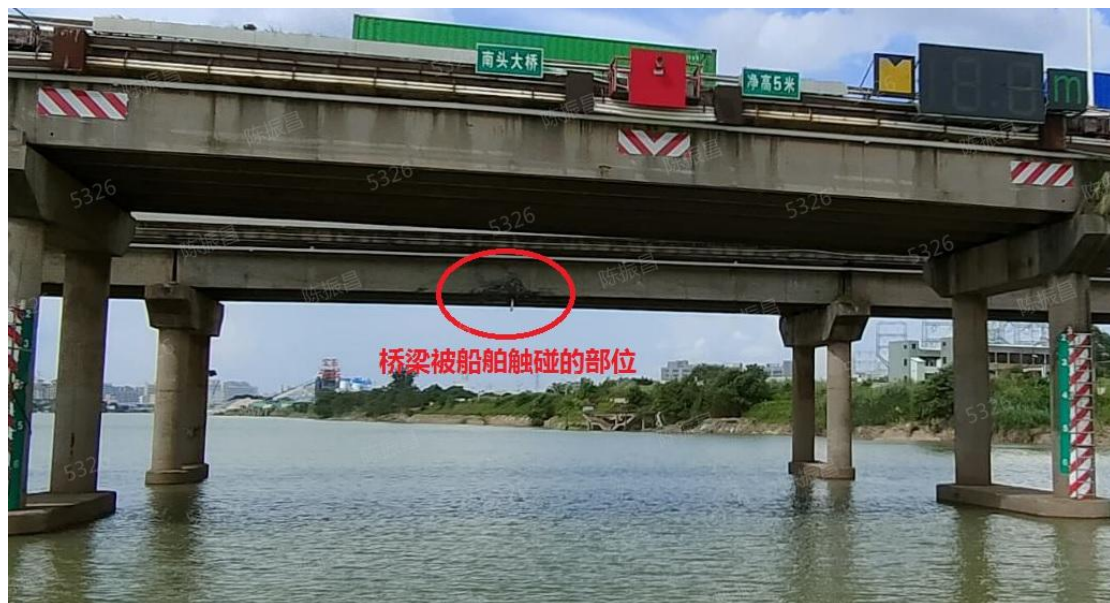
检测结果，该桥第 9 跨主梁遭受撞击，造成 9-1#、9-2#T 梁底部马蹄处钢绞丝断裂，同时该处桥面已经出现下挠，9-3#梁底板钢绞丝外露且有 1 根钢丝出现断裂，9-4 梁底板存在多处破损露筋，未出现钢绞丝外露。第 9 跨主梁相对支座往左位移。根据检查结论建议，南头大桥左幅桥底第 9 跨 T 梁受损严重已不能满足车辆通行要求，于 2022 年 7 月 18 日桥已封闭交通，禁止一切社会车辆及行人通行。经初步估算，南头大桥（旧桥）应急检测监测费 135625 元，被撞损桥跨拆除并修复费用为 3813062 元。

图 11：南头大桥被“粤清远工 6829”船触碰的部位

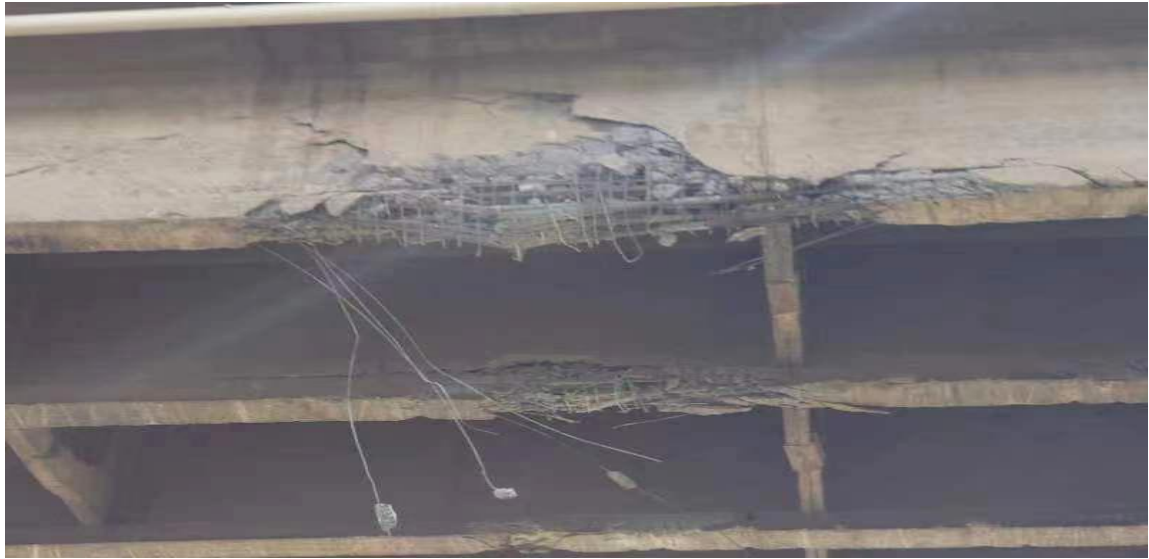
事故造成南头大桥旧桥桥梁底部水泥块脱落、钢筋外露等损失。事故发生后，南头大桥业主单位中山市公路事务中心委托检测单位进行了检测，根据南头大桥（旧桥）的应急

图 12：南头大桥旧桥损坏情况
