MAIR1105002018XX

## 洋浦“4·6”“D”轮搁浅事故调查报告

中华人民共和国洋浦海事局

2018 年 7 月 2 日

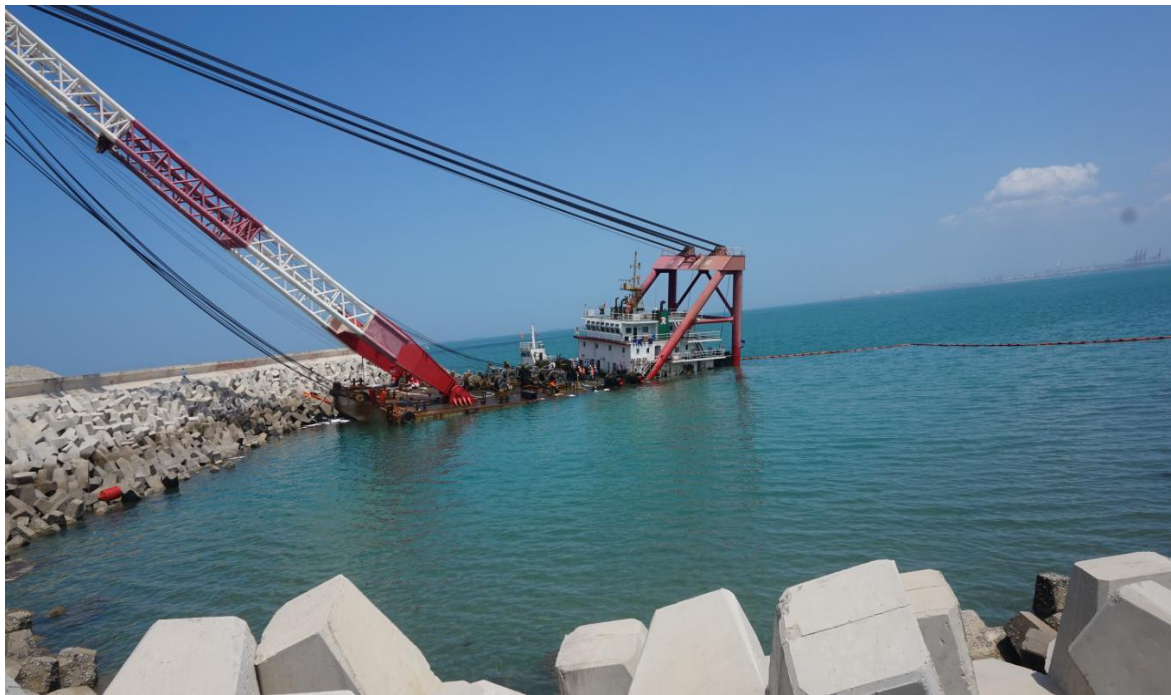
图 3：搁浅水域

洋浦 13#锚地是中小型船舶作业、待泊兼防台锚地，水深约 6-10 米，底质是淤泥、砂混淤泥、砂混粘性土、粘性土混砂层，锚地南边沿距离海花岛约 0.5 海里。

搁浅位置是海南恒大海花岛 3#岛外侧，大量扭王字块堆积的防波堤。
