漳州“11·30”“宇XXX”轮 自沉事故调查报告

2022年11月30日约1531时，海南某船务有限公司所属多用途船“宇XXX”轮（以下简称“宇”轮）从福建厦门开往广东汕头途中，于漳州古雷头东北方向约6海里附近水域（概位： $23^{\circ}45'.94N/117^{\circ}41'.73E$ ）发生自沉事故，无人员伤亡，属一般等级水上交通事故。

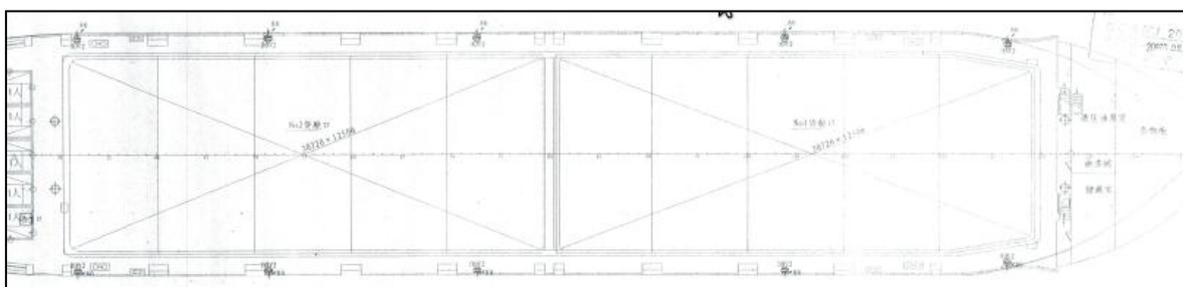
图 1：货舱布置图

该轮共有 2 个货舱，货舱盖型式为“钢制风雨密”，舱口宽度 12.50 米，舱内可堆叠 3 层集装箱，每层 48 个，共计 144 个 20 尺箱；舱盖以上可堆叠 2 层集装箱，每层各 59 个，共计 118 个 20 尺箱。货舱下设有双层底压载舱，货舱顶部两侧设有顶边空舱，货舱两侧为单层舱壁，第一货舱前面设有压载舱（左、右）和应急泵舱（中）。根据船舶图纸资料，该轮每舱各设有 5 块舱盖，舱口围和舱盖上设有横摇限位座、横向限位器和速闭式压紧器。

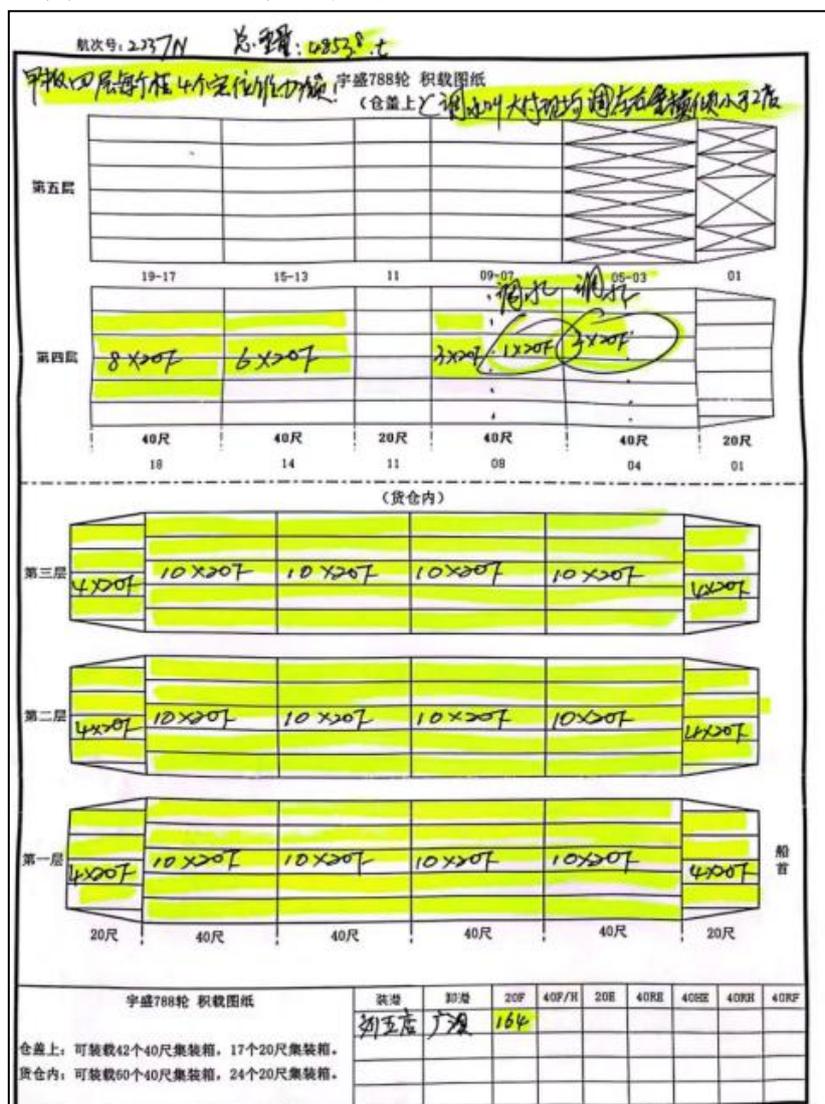
图 4: 集装箱积载图

“宇”轮于11月29日约1800时至30日约0430时在厦门刘五店海翔码头装货作业，共装载164个20尺集装箱，其中货舱内满舱144个20尺集装箱，舱面以上共20个20尺集装箱，均装于第一层，箱内货物为高岭土和陶土，总重约4853吨，相关货主和装货码头方无法提供该批货物的含水率检测资料。完货后，大副计算船舶初稳性高度为0.838米。

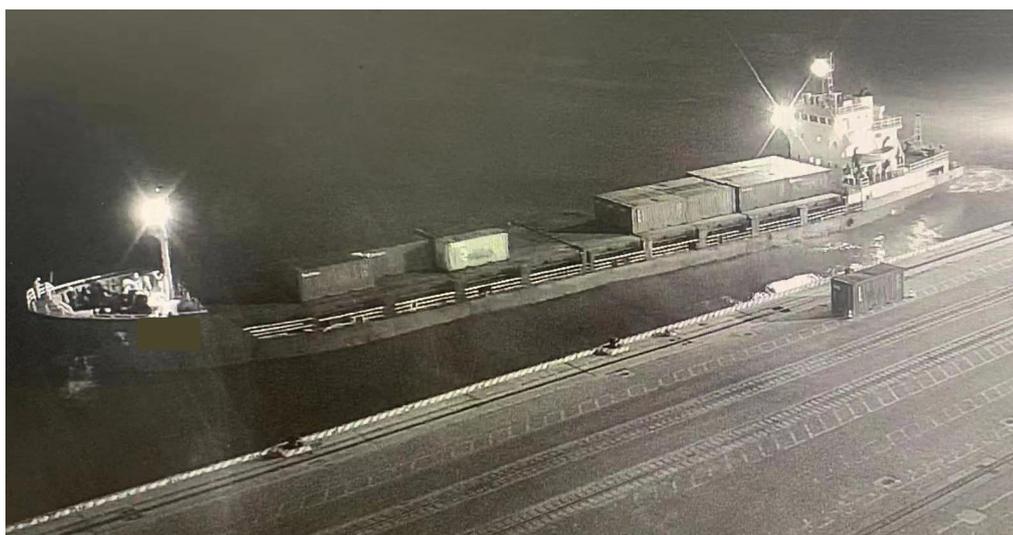
图5：“宇”轮开航时码头监控视频截图

该轮本航次于11月30日约0500时开航，目的港：汕头。开航时艏吃水约5.8米、艉吃水约5.9米（夏季载重线吃水5.90米），船上存有轻油约4.4吨、重油约2吨。

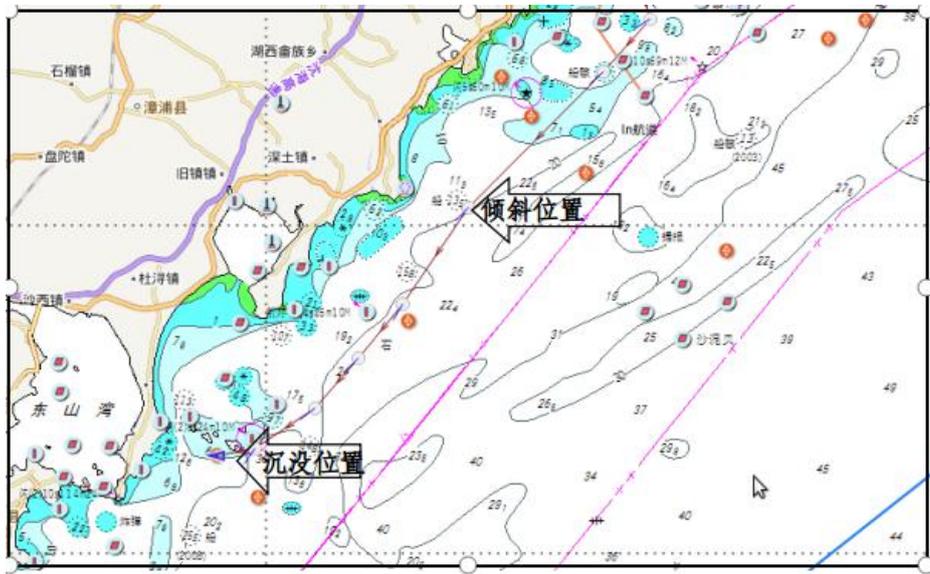
图 6：事故水域通航环境图

事发水域位于台湾海峡南部漳州沿海海域，该轮发生倾斜时位于将军头灯塔东侧约 4 海里处，沉没地点位于漳州古雷头东北约 6 海里、莱屿列岛南侧约 1 海里处，海图水深约 15 米。冬季

季风影响下，台湾海峡为典型的大风浪区，对中小型船舶航行影响较大。

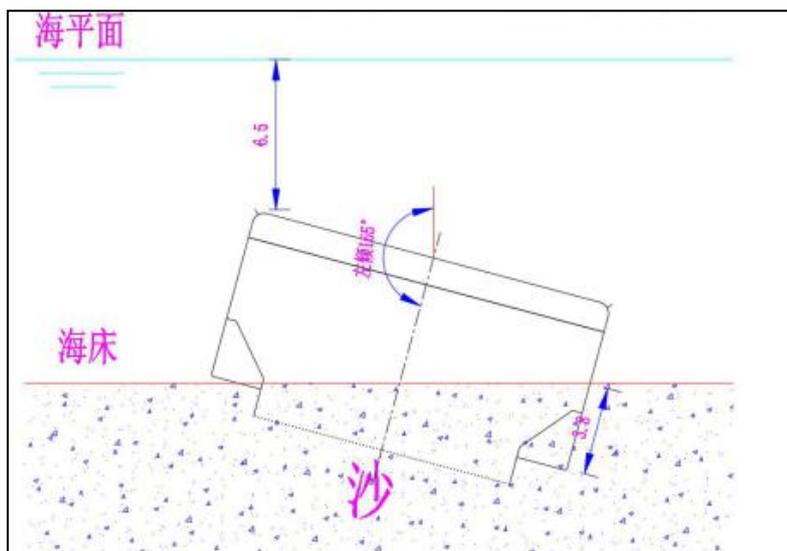
图 7：“宇”轮沉船沉态示意图

沉船位置 $23^{\circ}45'.96N/117^{\circ}41'.77E$ ；艏向 357 度；船中呈向左倒扣 165 度；船底板到处是裂缝、破损；驾驶台往前左右舷侧板严重破损，多处位置已完全撕裂，整体结构基本散架。

(2) 根据沉船水下探摸资料及该轮船舶安全检查历史记录分析，该轮船龄已14年，且船舶维护保养状况不良，船舶沉没后，经水下探摸，船底板多处裂缝、破损，驾驶台往前左右舷侧板多处开裂，不排除该轮货舱盖和船体因老化发生锈蚀穿孔或破裂的可能，从而导致该轮货舱进水。

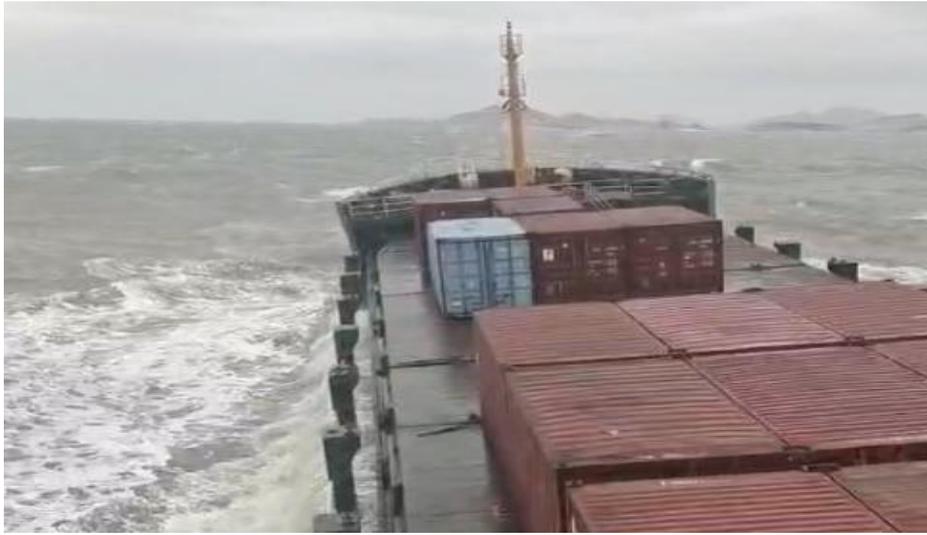
图 8：“宇”轮前往莱屿列岛时的状态

约 1123 时，船位 $23^{\circ}48'.85N/117^{\circ}48'.25E$ ，该轮向右转向，往莱屿列岛方向航行，航向约 239° 。姚增某（船员称其为管事）向公司总经理报告船舶状况，公司总经理组织岸基人员召开应急会议，建议船上查明进水原因并调用所有抽排水设备排水。

约 1140 时，该轮通过 VHF 向漳州交管中心申请在莱屿列岛附近水域抛锚避风，但未报告本船倾斜及货舱进水情况。

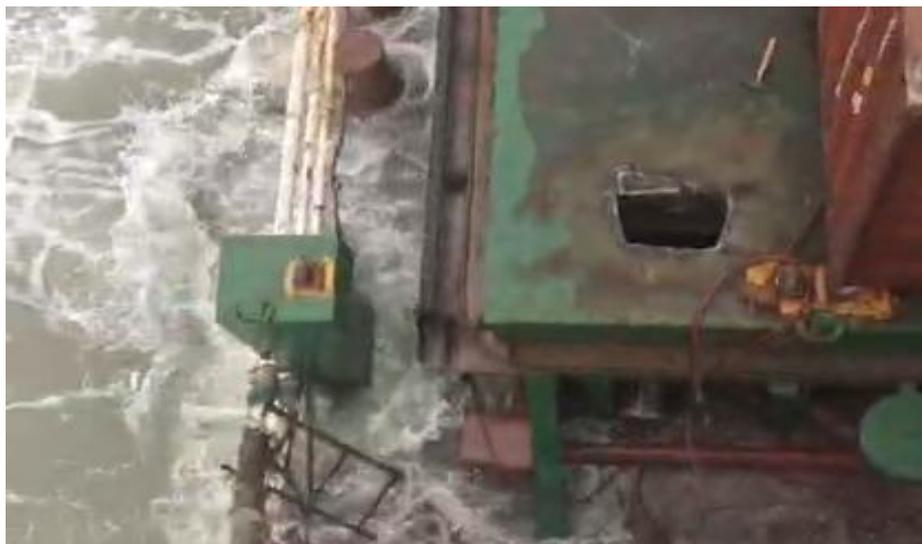
图 9：“宇”轮第二货舱舱盖开口

约 1300 时，船长感觉船舶左倾仍在持续加剧，决定增加 2 台潜水泵抽排货舱内积水。为便于向货舱放入潜水泵抽排舱内左舷积水，船长与姚增某商议，指派机工符青龙在第一货舱的左前舱盖上和第二货舱左后舱盖上用气割切开一个口子，从开口处放入潜水泵抽水。

约 1440 时，第二货舱盖开口切好，此时船舶已左倾约 15° 。

(3) 该轮在船舶左倾超过 10° 的情况下，在前、后货舱的货舱盖左部各切开一个开口，企图放入潜水泵增强排水效能，但客观上却更容易导致甲板上浪自两处开口进入货舱，加剧船舶倾斜沉没速度。

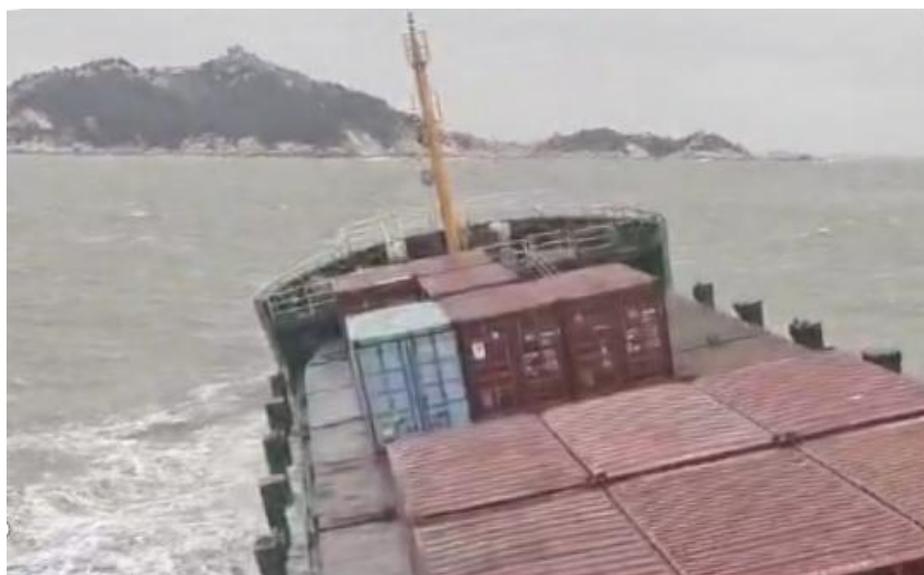
图 10：“宇”轮弃船前状态

船长按弃船警报信号，通知全体船员做好弃船准备，并让轮机长关闭所有速闭筏和油类管路。

约 1451 时，船员释放右舷救生筏，13 人全部登筏。
