福州“7·22”“闽福州油0010”轮 火灾事故调查报告

编制单位：福州海事局

编制时间：2021年1月15日

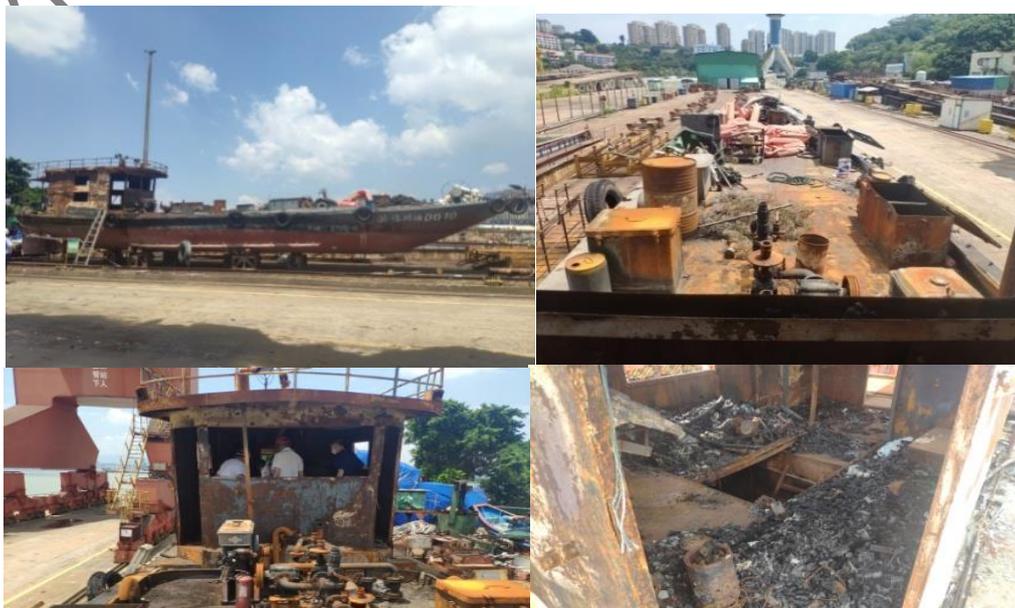
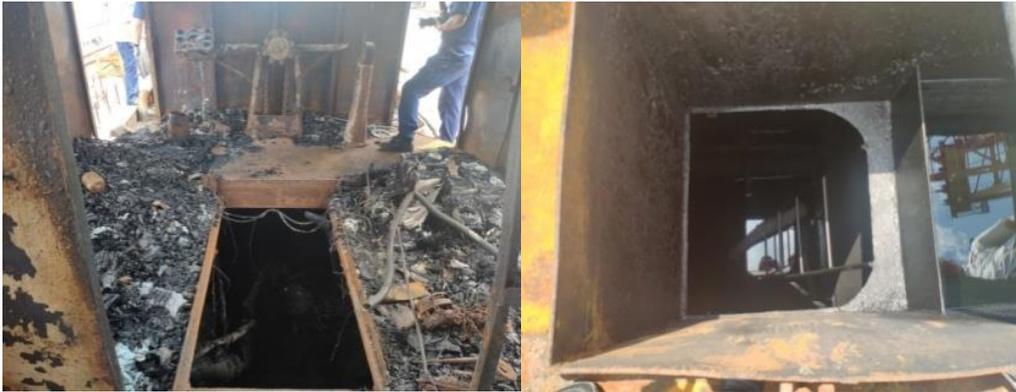
图 3-8：“闽福州油 0010”轮火灾现场勘验

福州市消防救援支队、福州海事局在事故发生后，对“闽福州油0010”轮进行了现场勘验，船舶烧毁程度呈现船首轻、船尾重。驾驶台、生活区及甲板面烧损较为严重。钢质结构不同程度变形、变色。右舷油污收集舱存有烧毁的部分橡皮管。

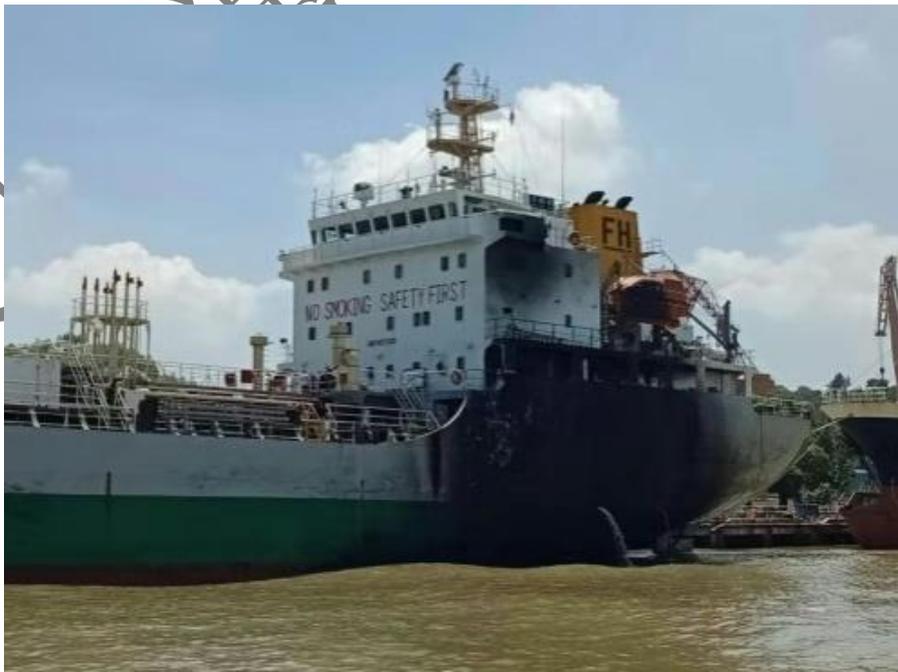
图 10 “丰海 16”轮现场勘验情况

“丰海 16”轮左舷生活区部分外板油漆烧损，部分电缆线、灯具、救生艇等被烟气熏黑，船体结构无变形。

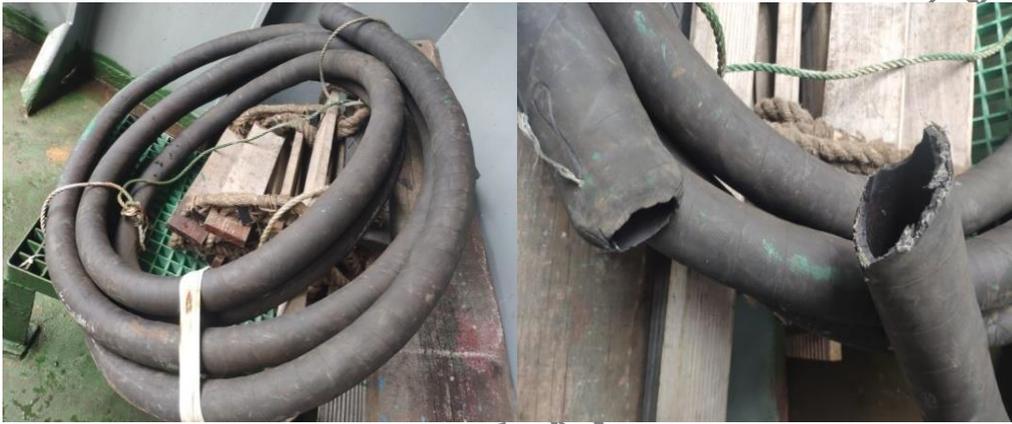
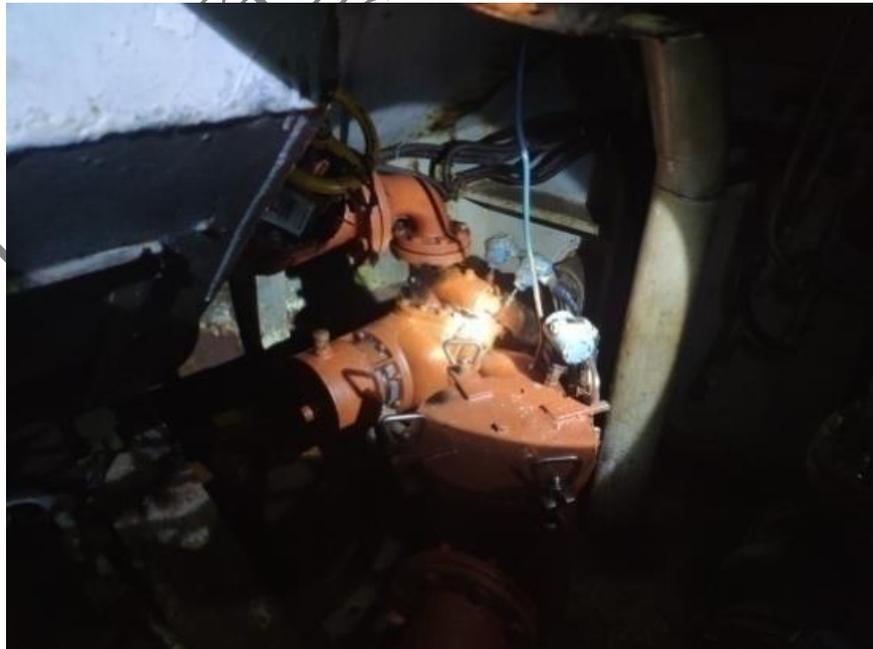
图 11-13 作业使用的软管、作业泵

本次接收作业使用的输送管为“丰海 16”轮的普通黑色橡皮管，内径为 4.5CM，外径为 6.5CM，该管无任何文字标识。根据现场堪验和调查，该轮及管理公司未能提供此作业管有效的《测试合格证明》材料。

作业泵使用的是“丰海 16”轮的双螺杆残液泵，功率 0.8MPa，转速 1450r/min，额定速度 39m³/h。

(一)“丰海16”轮在进行洗舱水排放作业前，未将作业种类、作业时间、作业地点、作业单位和船舶名称等信息向海事管理机构报告，违反《中华人民共和国船舶及其有关作业活动污染海洋环境防治管理规定》第九条规定；“丰海16”轮本次作业使用的输送软管不符合相关法规、技术规范的要求。

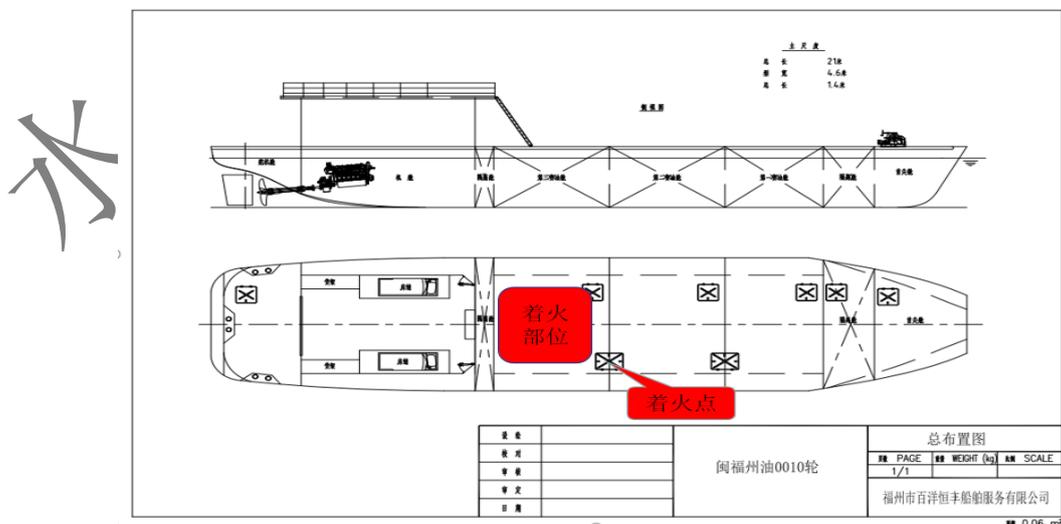
图 9：调查组推定“闽福州油 0010”轮着火点、着火部位示意图

事故发生时，“丰海 16”轮系泊马尾造船厂（船政路旧址）舾装码头，“闽福州油 0010”轮靠泊在“丰海 16”轮左舷。根据福州市消防救援支队、福州海事局调查人员的现场勘验记录分析，推定初始起火部位为“闽福州油 0010”轮驾驶台前部甲板区域，该区域分布有“闽福州油 0010”轮第 3 号油污水收集舱口左右各 1 个，“丰海 16”轮洗舱污油水排放管通过该处收集舱道门伸入排放。但消防部门未出具书面鉴定意见。

根据“闽福州油 0010”轮船检适航证书，该轮仅具备用于接收闪点 $> 60^{\circ}\text{C}$ 的油污水的适装条件，其收集舱各舱口虽设有道门，但接收作业时须打开道门接入排放管，舱口呈开敞状态，不具备接收含石脑油洗舱水的安全作业要求。由于石脑油漂浮在洗舱水液面上，因此最初接收的都是水，直到排放接近完成时，才接收到石脑油。“丰海 16”轮共有 43 立方洗舱水，事故发生后经现场勘验测量，该轮右舷污油水舱剩余洗舱污油水为 0.4 立方米，说明大部分洗舱水已排放至“闽福州油 0010”轮，其收集舱在事故发生前基本处于满舱状态，洗舱水液面上的石脑油通过收集舱道门孔挥发到驾驶台前部甲板区域积聚形成爆炸性易燃气体。

由于上述原因，推定本起事故的直接原因：“闽福州油 0010”轮在作业舱室不具备安全作业要求的情况下，接收“丰海 16”轮含石脑油的洗舱水，洗舱水所含的石脑油挥发在“闽福州油 0010”轮驾驶台前部甲板区域积聚达到闪燃限值，遇明火、高热能引起燃烧。
