# 宁德“10·22”“崇海 170”轮与无名乡镇船舶碰撞事故调查报告

2020年10月22日约1212时，泉州崇海航运有限公司所属散货船“崇海 170”轮与福建省霞浦县个体王某所属无名乡镇船舶在宁德三沙湾大唐电厂 5 万吨级航道水域（概位 26°41'.97N/119°46'.85E）发生碰撞，事故造成无名乡镇船舶翻扣，船上 2 人落水，其中 1 人获救，1 人死亡，构成一般等级水上交通事故。

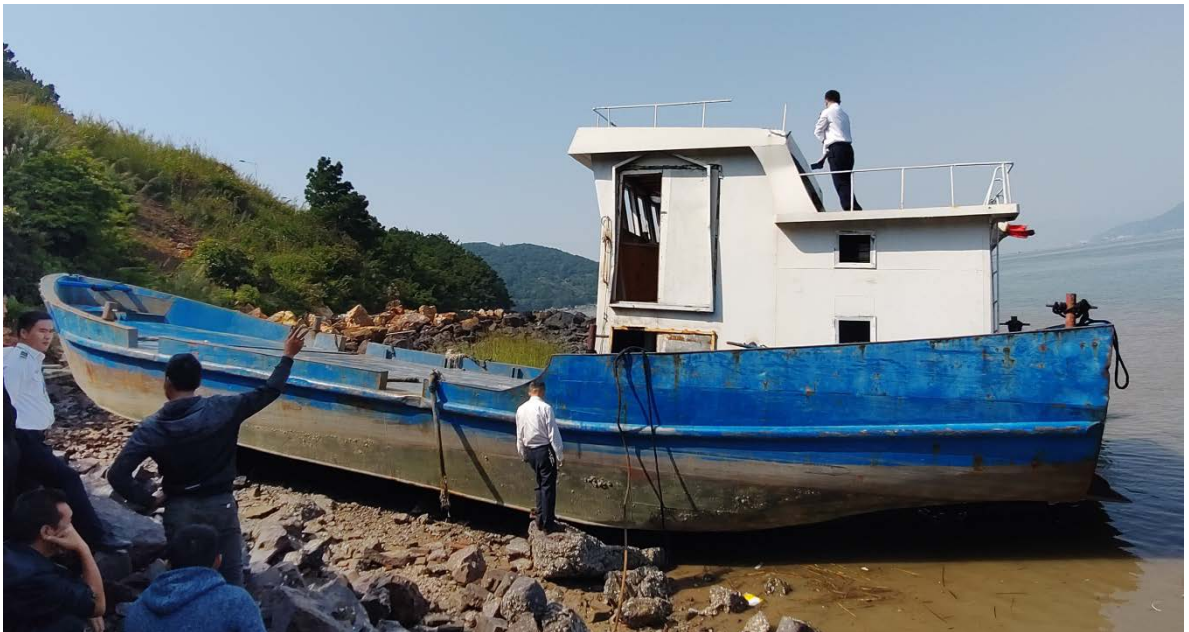
无名乡镇船舶未办理船舶检验和船舶登记等相关手续，未持有船舶相关证书，也未取得当地乡镇登记造册的“非标”船舶船名牌。

图 1：无名乡镇船舶全貌

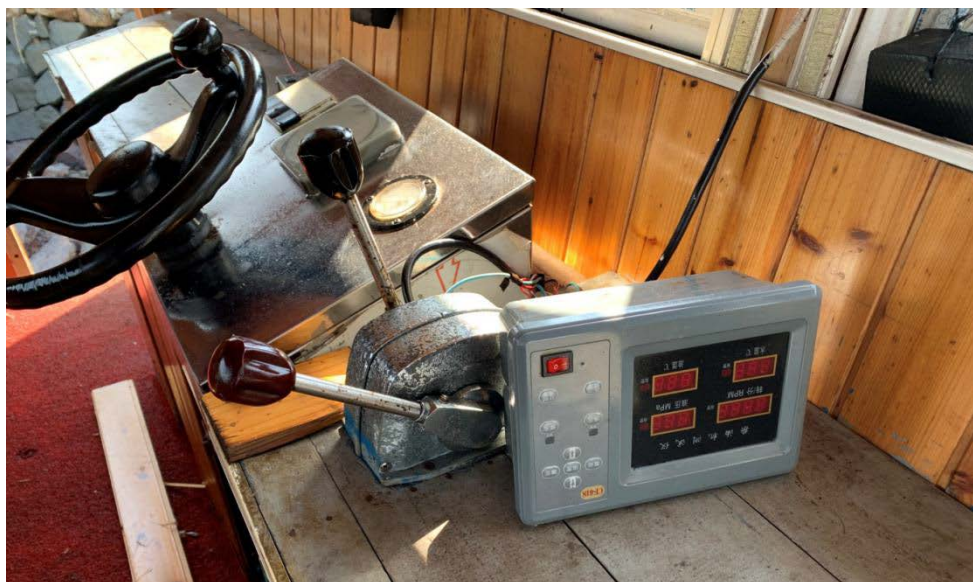
无名乡镇船舶未经船舶检验，设备设施配备要求不详。根据现场勘验，驾驶台未配备 AIS、导航定位和 VHF 等导助航设施设备。

图 2：无名乡镇船舶驾驶台情况

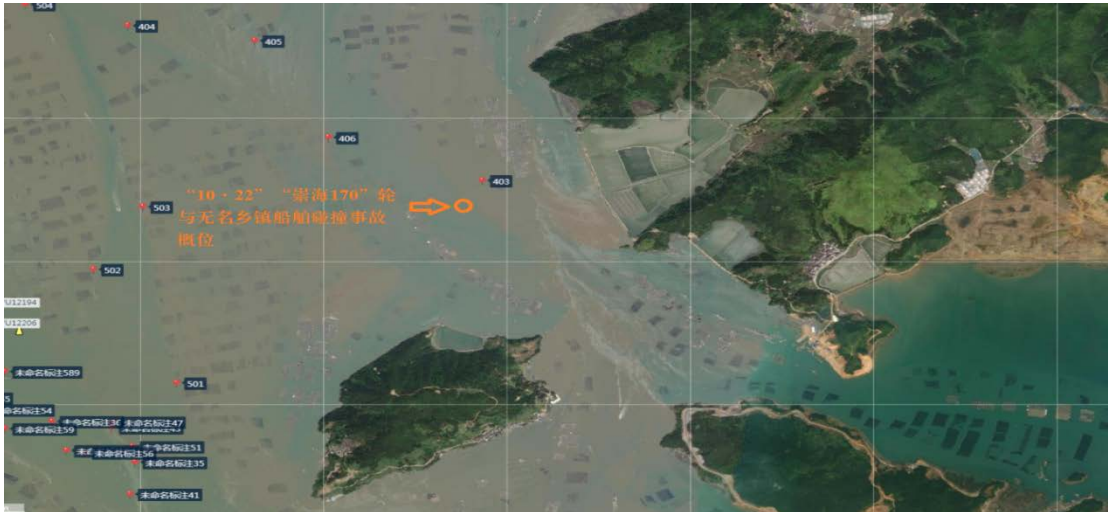
北侧白匏岛灯桩西北方向的大唐宁德电厂 5 万吨级航道，该航道为单向乘潮通航航道，航道底宽 180m，底标高-10.5m，5 万吨级船舶需乘潮通航，乘潮水位取 5.2 m，保证率为 95%。航道两侧有成片渔业养殖区，时有渔业养殖辅助船舶航行、穿越航道水域。

图 3：事故水域通航环境示意图

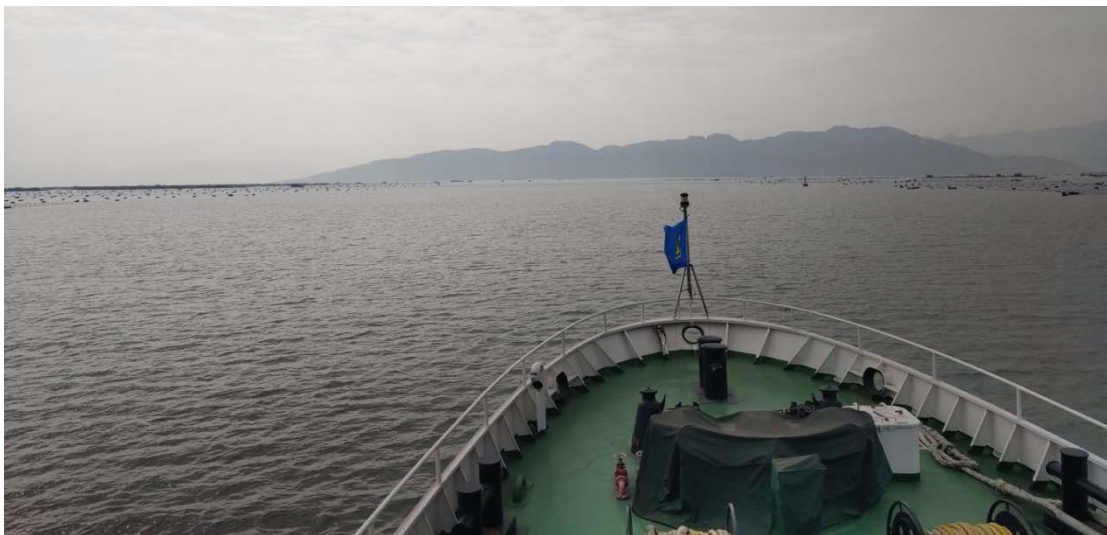
图 4：航道附近水产养殖现场情况

2. 大唐宁德电厂 5 万吨级进港航道两侧均有成片渔业养殖区，时有渔业养殖辅助船舶航行、穿越航道水域，与进出主航道大型运输船舶构成商渔碰撞风险，存在船舶进出港交通安全隐患。

(三) 建议福建省福州港口发展中心宁德分中心商当地政府、海事、海洋与渔业等有关部门，针对宁德港口航道与航道两侧渔业养殖区之间存在的商渔碰撞风险和进出港交通安全隐患，制定并落实消除隐患的措施。

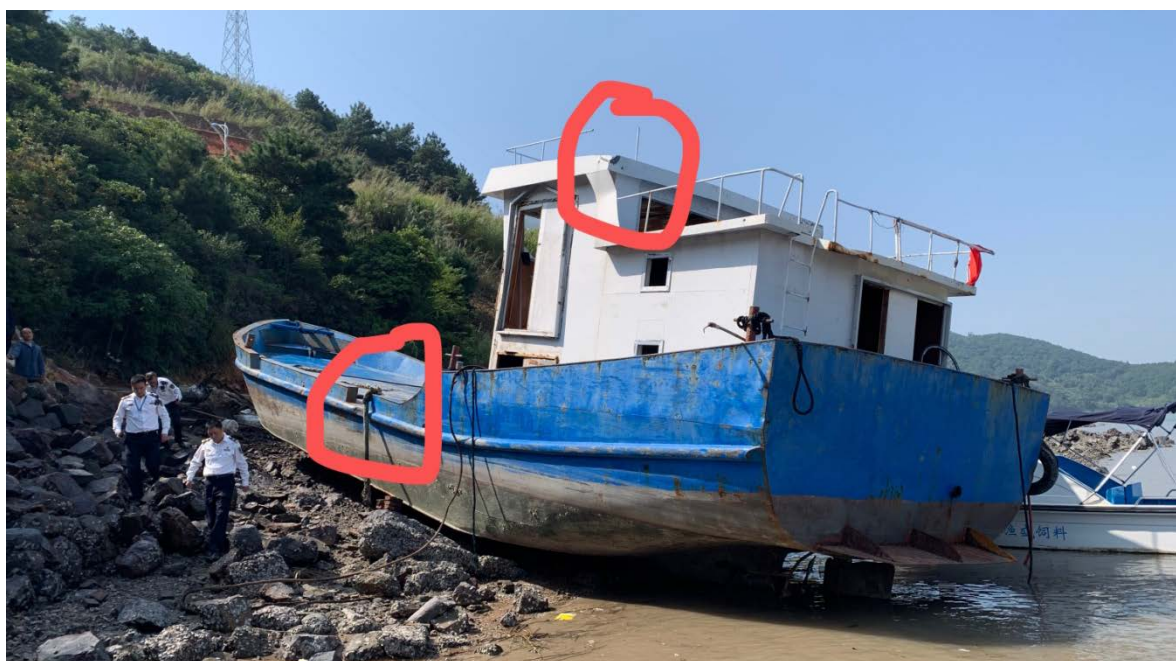
根据对“崇海 170”轮和无名乡镇船舶的现场勘验，结合当事双方陈述，分析推定“崇海 170”轮船艏右侧与无名乡镇船舶驾驶台左侧后部首先发生碰撞。受碰撞力作用，无名乡镇船舶船身打横，“崇海 170”轮随即与其左舷中部再次发生碰撞，碰撞角度约 90°，造成无名乡镇船舶翻扣倾覆。

图 5：无名乡镇船舶碰撞位置示意图

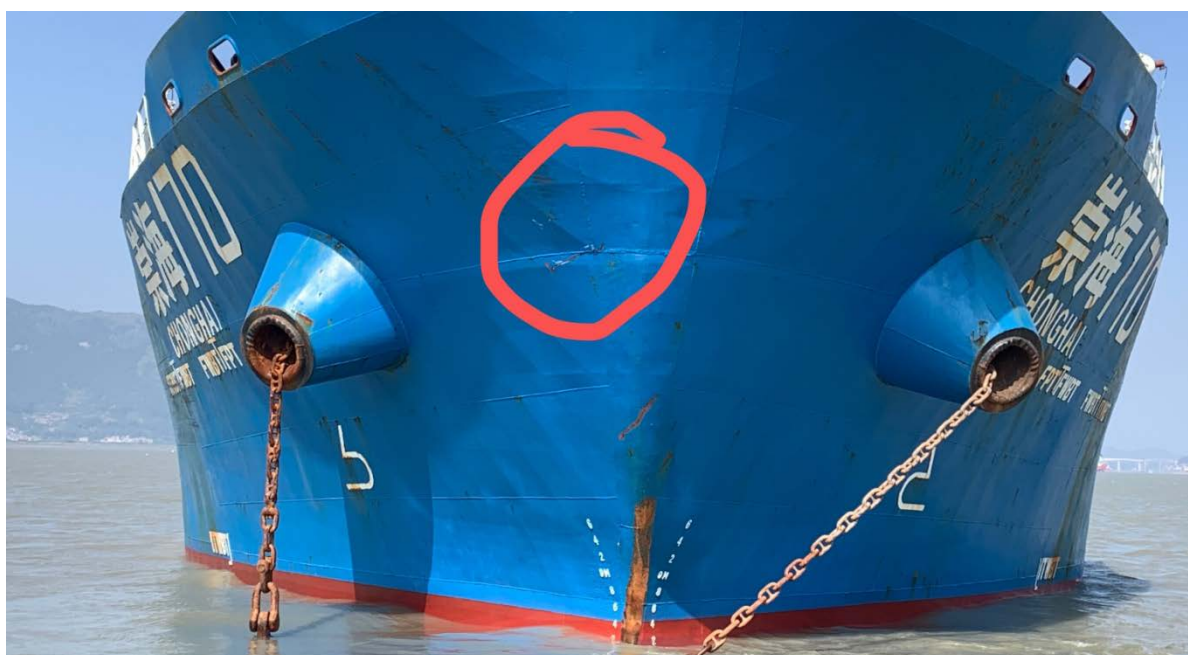
图 6：“崇海 170”轮碰撞位置示意图

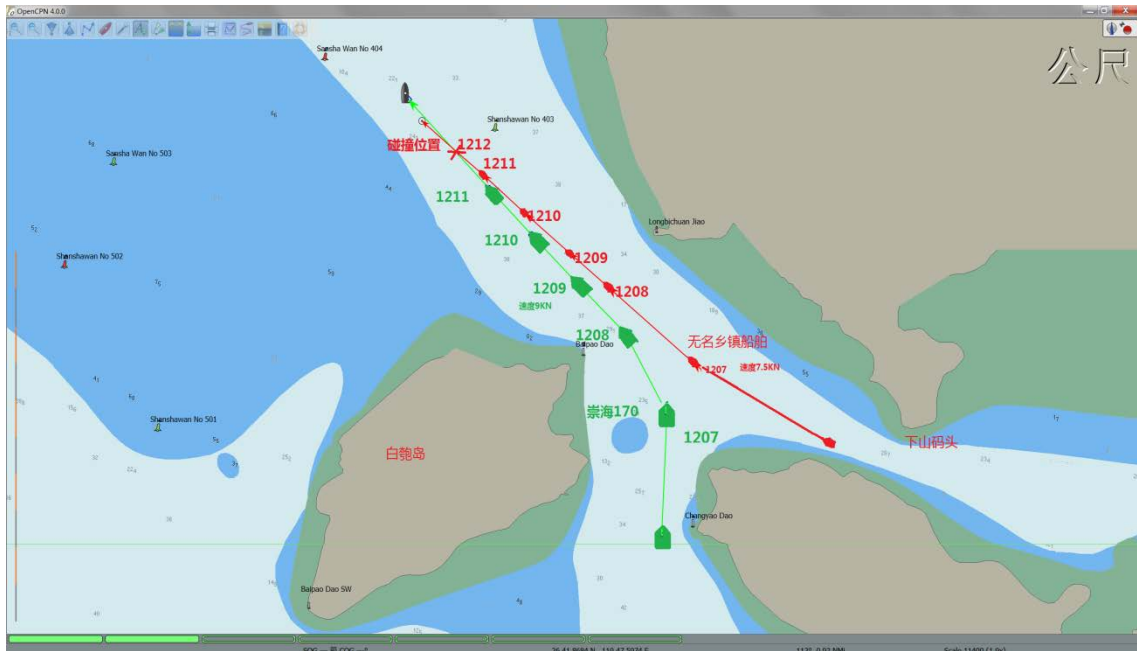
根据以上情况综合分析，调查组推定自“崇海 170”轮发现与无名乡镇船舶存在碰撞危险时，双方均沿大唐宁德电厂 5 万吨级进港航道的进港方向在航道内航行，构成在航道中的追越局面“崇海 170”轮为追越船、无名乡镇船舶为被追越船。

图 7：两船碰撞过程示意图
