MAIR 090300201504

## 珠海“11·11”“桂桂平货 7888”轮搁浅事故 调查报告

中华人民共和国珠海海事局

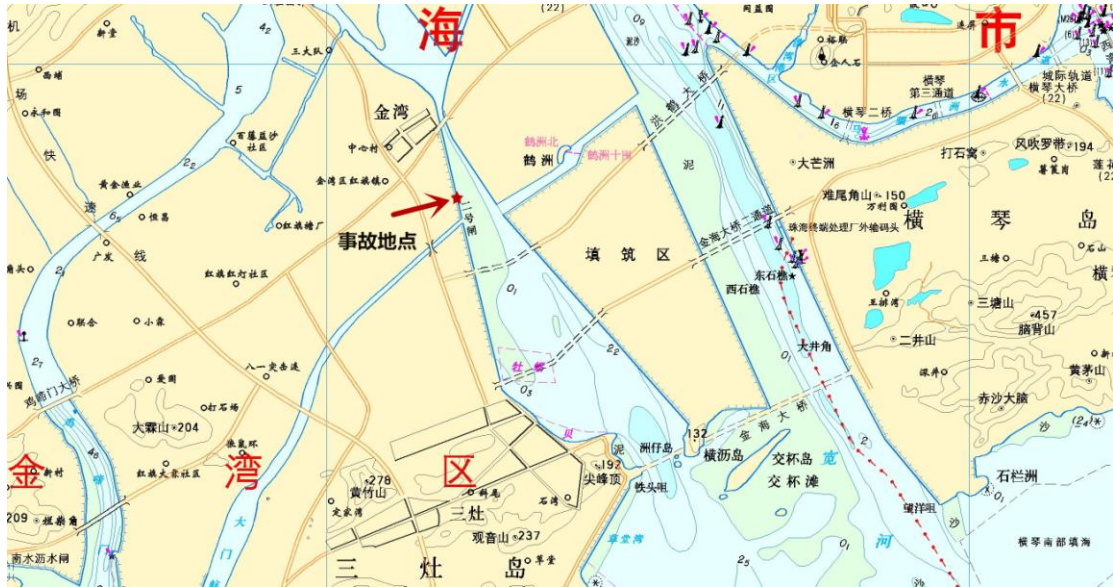
图 2：“桂桂平货 7888”轮沉船位置示意图

“桂桂平货 7888”轮坐沉于珠海三灶湾二号闸旁沙场码头，该码头为砂石船临时装卸作业点，无正式名称。码头由附近新建楼盘珊瑚海工地人员看管，船上的土方主要供应附近工地。据“桂桂平货 7888”轮业务称靠泊前并不跟码头联系，自己靠上去，自己水手带缆，靠好后再通知码头卸货。

事故地点水域水深较浅，码头航道及前沿水深为后期疏挖而成，并定期由岸上挖机进行疏挖作业。根据“桂桂平货 7888”轮船长提供的 11 月 18 日 1210 时测得的船舶周围水深显示，码头前沿位置近岸部分水深存在较大落差，落差高度在 2 米左右。

1. 严格落实码头安全管理责任，采用专业疏浚船舶及设备对码头前沿浅点进行彻底疏挖，消除安全隐患，保障船舶靠离泊作业安全。

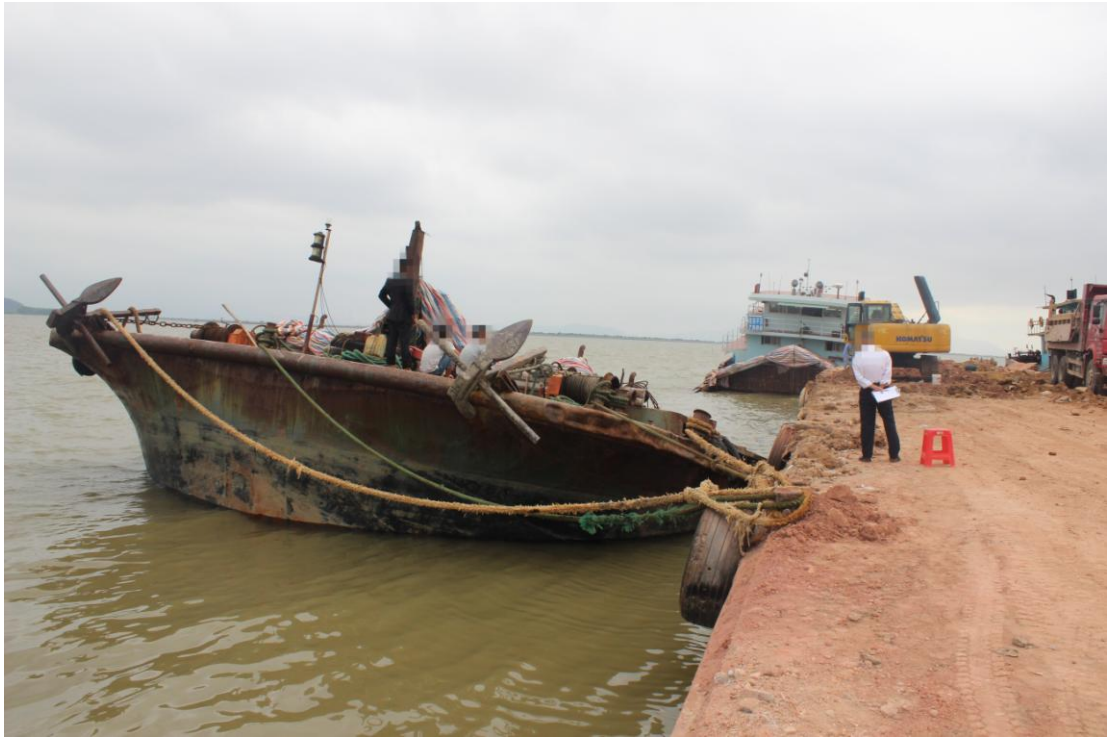
图 4：沉船现场照片

约 0330 时，即船员采取自救措施约半小时后，水从右舷甲板灌入货舱，船体开始下沉并很快坐底。船长对周围水深进行测量，测得船艏左舷水深约 2.8 米，船舳 5 米多，船尾位置用 5 米多长的测量竹竿探不到底。轮机长立即前往机舱关闭油阀，封闭各油管。船长指挥船员撤离至码头安全位置，并向海事部门报告事故险情。

1. “桂桂平货 7888”轮船长未掌握泊位水深情况、未落实船舶停泊值班制度是事故发生的主要原因。

(1) “桂桂平货 7888”轮船长未掌握泊位水深情况。“桂桂平货 7888”轮在没有配备港区水域纸质海图的情况下，首次靠泊事发码头，船舶配备的 AIS 海图机也不能有效显示靠泊地点的准确水深。船长在未充分掌握靠泊码头水深等靠泊安全信息的情况下，未仔细查阅潮汐表等资料，也未利用测深仪、测深锤或测深杆对船舶周围水深进行有效测量，对船舶停泊位置水深和富裕水深等情况做到心中有数，不符合船员通常做法，也是安全意识淡薄的体现。

根据桂平市 XXXX 水运公司提供的船舶停泊值班制度第四条规定：“停泊时，甲板值班人员应当至少包括一名值班驾驶员和一名值班水手。”第六条规定，在港内值班时，值班驾驶员应掌握全船人员动态，经常巡查船的四周及工作场所，督促值班人员坚守岗位，注意吃水、龙骨下的富裕水深和船舶的总体状态。而事发当晚，“桂桂平货 7888”轮船长不仅让值班水手下去休息，更是在一人值班的情况下从事与值班无关的事情（洗澡、喝茶、看电视），直至事发时都未出舱巡视船舶，未及早发现船舶搁浅险情，违反了公司停泊值班制度第四条、第六条第一项、第四项的有关规定，值班存在过失。

1. 完善船舶靠离泊操作制度，要求船舶在系泊后对于船舶周围水深进行测量或核实。
2. 督促公司所属船舶落实船舶停泊值班制度，加强安全信息传达，保障岸基支持。
3. 督促所属船舶靠港前配备必要的港图，航行及停泊期间充分利用测深仪等助航仪器，保障船舶航行停泊作业安全。

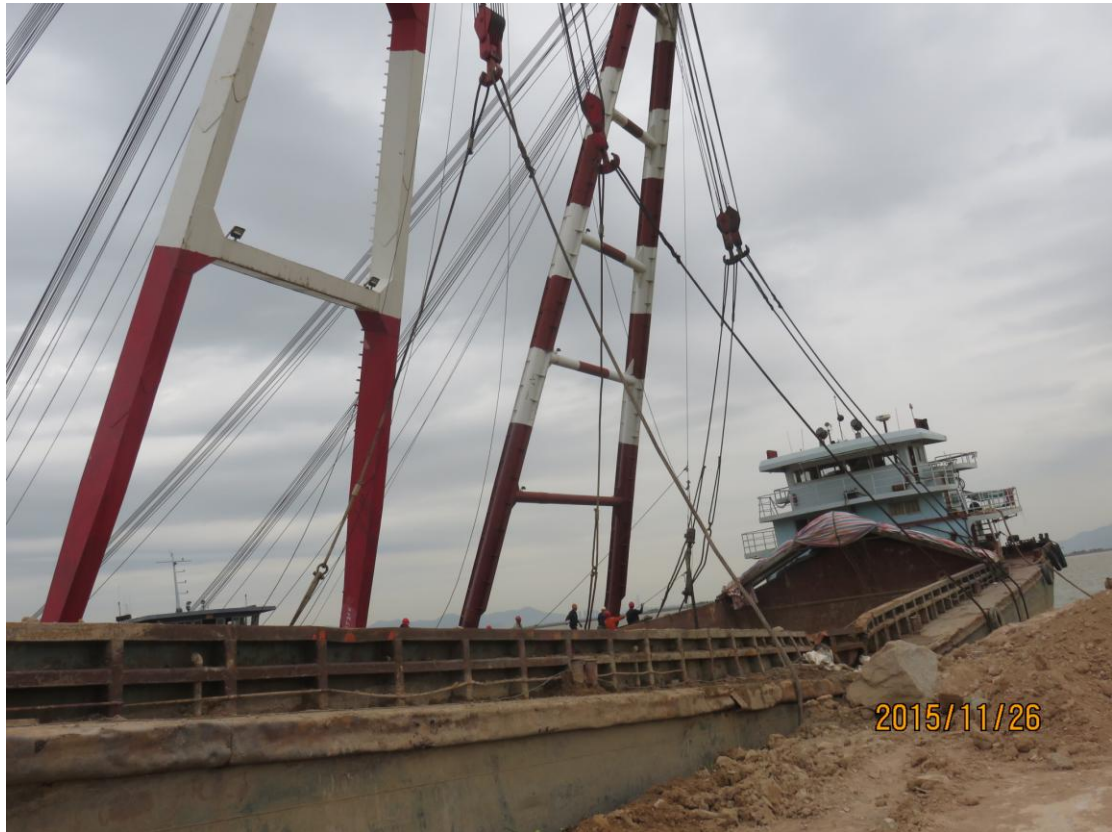
图 5：沉船打捞照片

事故发生后，“桂桂平货 7888”轮船东委托珠海市海正打捞工程有限公司开展沉船打捞作业，并于 2015 年 11 月 26 日成功将“桂桂平货 7888”轮整体打捞出水。
