# 广州“7·13”“新谷 333”轮触碰北斗大桥 事故调查报告

编制单位：广州海事局

编制时间：2021 年 12 月 7 日

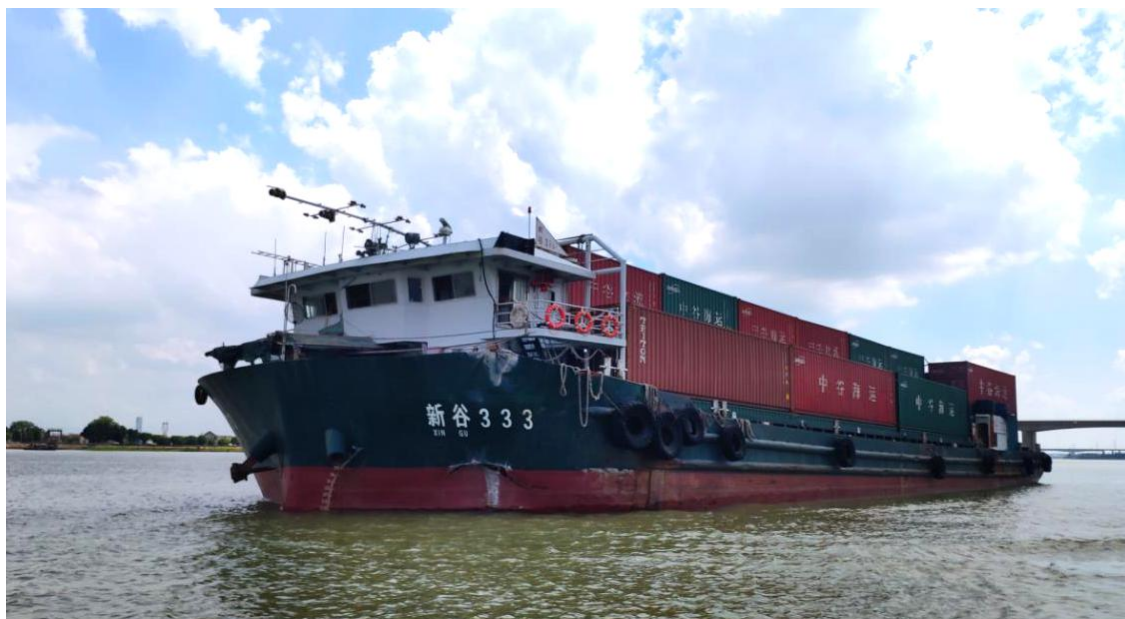
图 1：“新谷 333”轮事故后照片

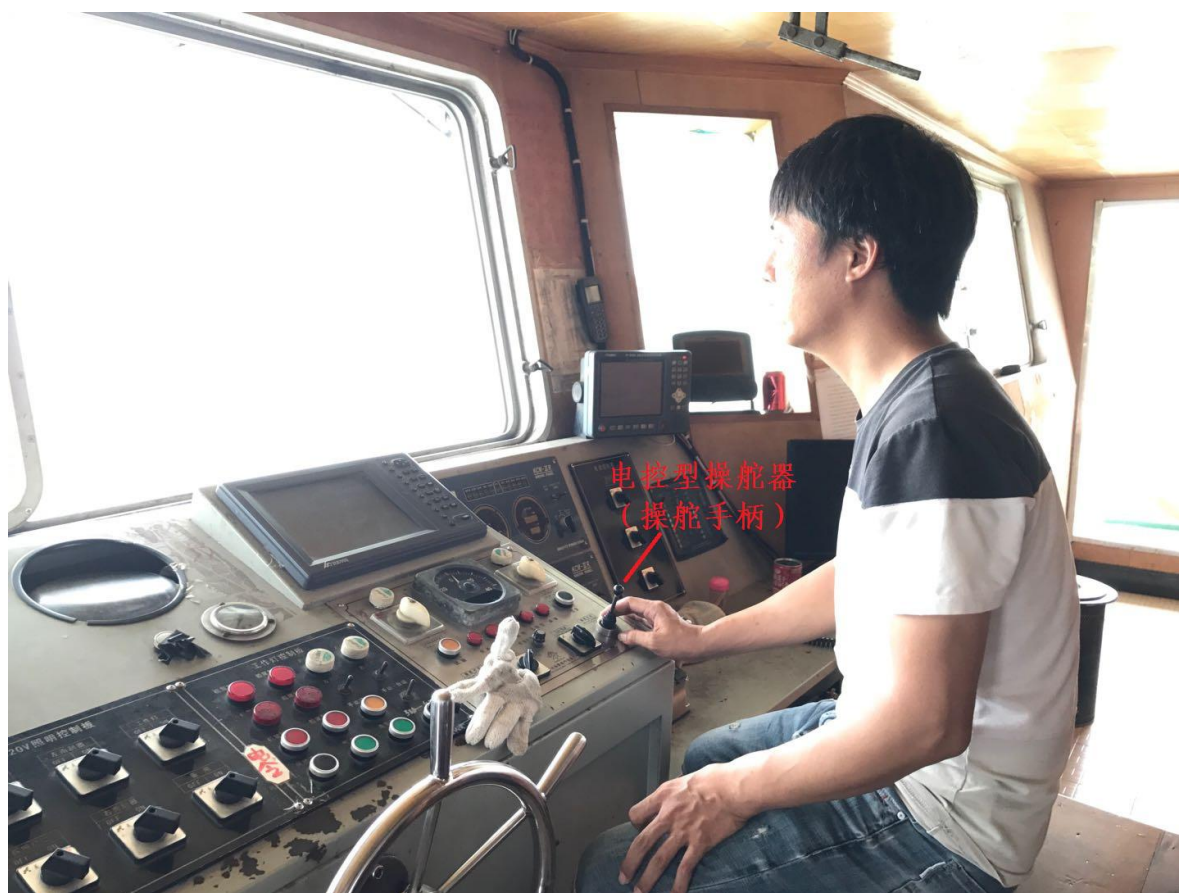
约 0250 时，该轮航行通过广州番禺浮莲岗水道海鸥大桥，航速约 4 节，船长韦某荣离开驾驶台去房间休息，二副韦某林一个人在驾驶台，坐在电控型操舵器附近的椅子上，右手操作右侧电控型操舵器（操舵手柄），继续驾驶船舶航行。

图 8：二副驾驶船舶的状态情况（事故后复原模拟）

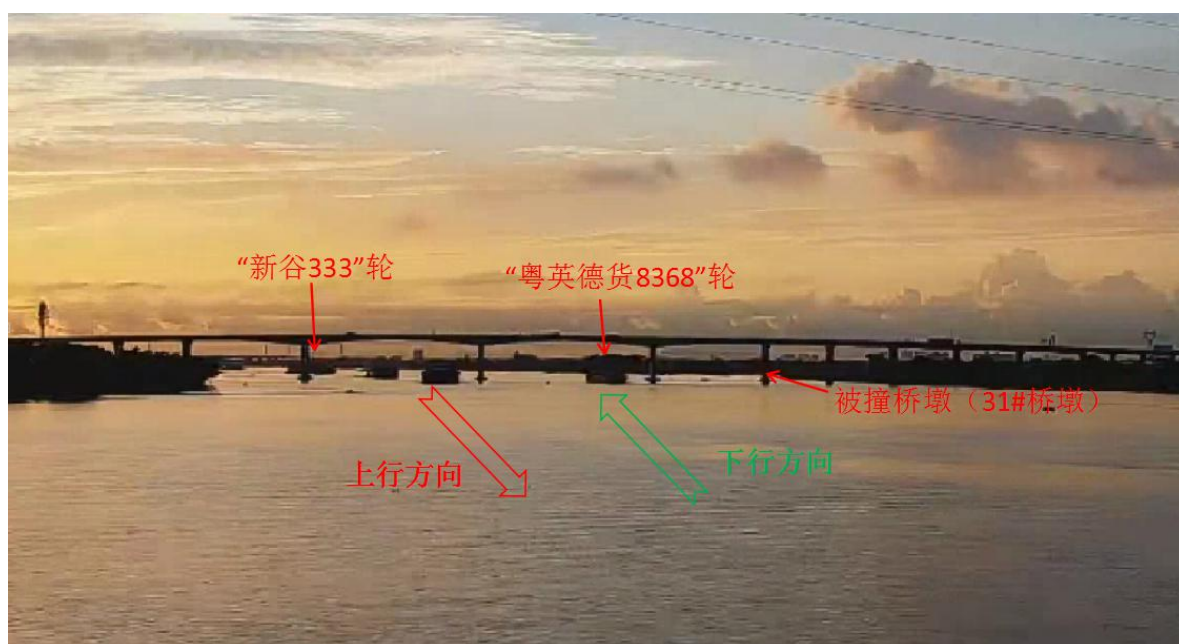
随后，二副操纵该轮向左转向，拟驾驶船舶驶往航道中间。

图 9：沙湾水厂视频截图（0602 时左右）

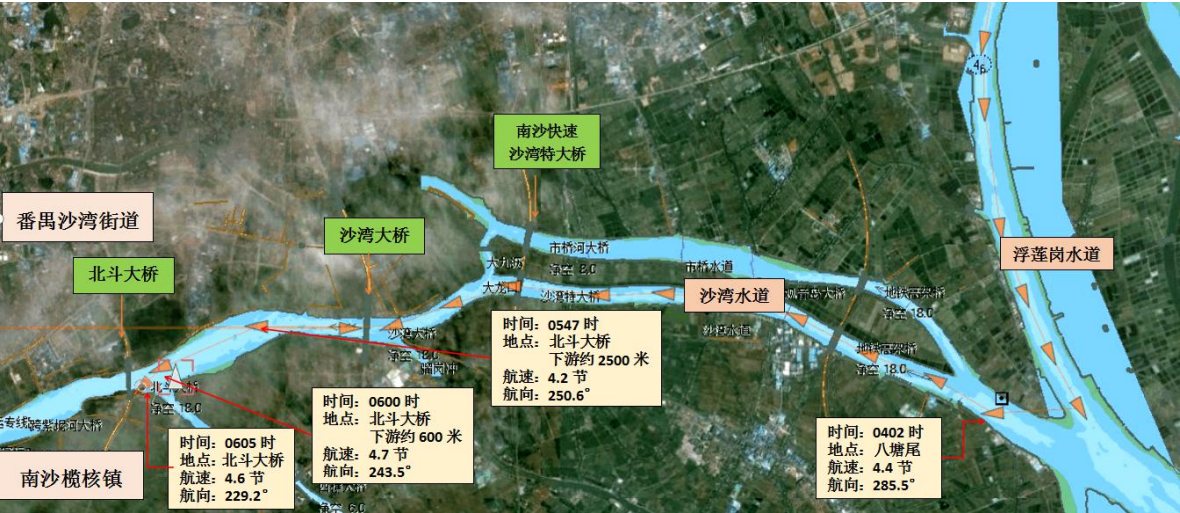
约 0605 时，该轮航速 4.6 节，航向约  $229^{\circ}$ ，船首左侧触碰北斗大桥南岸非通航孔桥墩（31#桥墩）。二副自述，不知道怎么回事就撞桥了，脑子一片空白，愣在那里。

图 10：“新谷 333”事故经过示意图

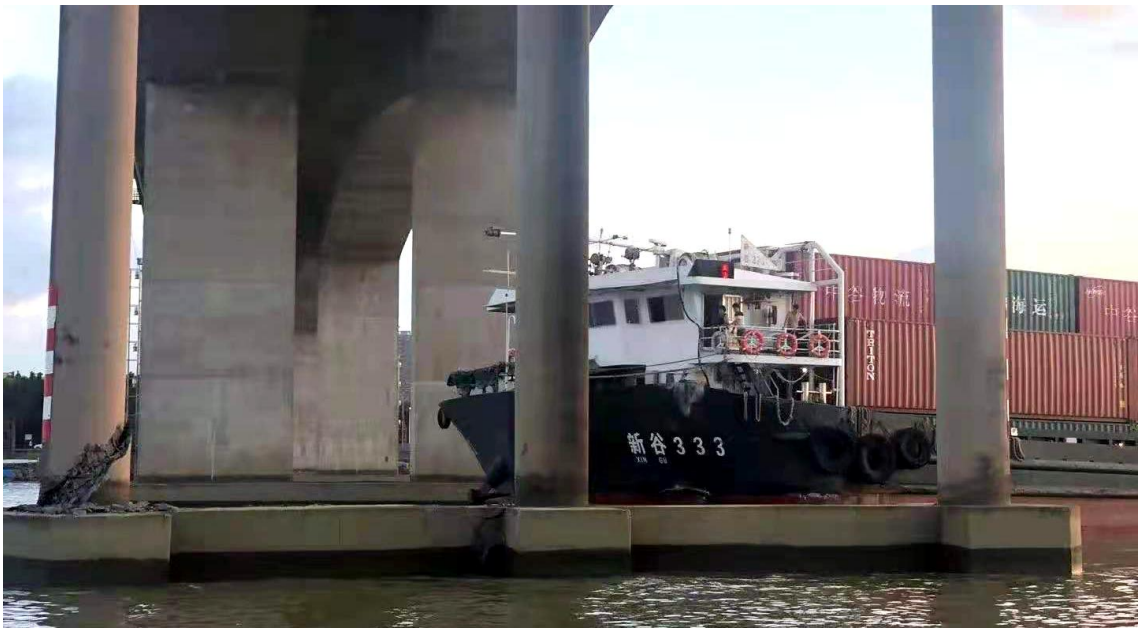
随后，船长从房间冲到驾驶室，操纵该轮倒车离开桥墩，在

图 11：“新谷 333”轮触碰桥梁后倒车离开桥墩

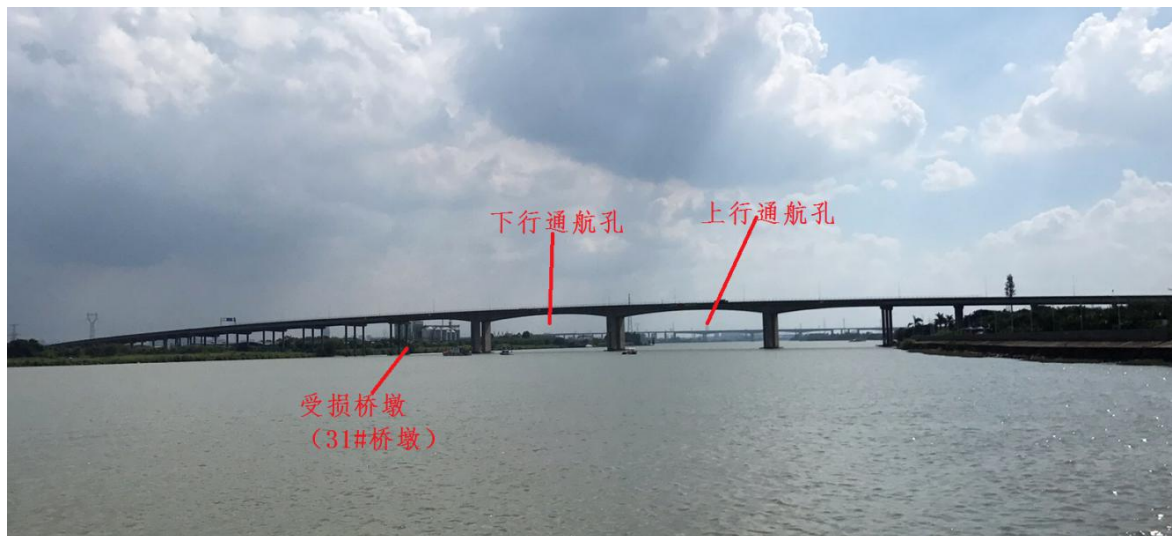
事故造成北斗大桥南引桥 31#桥墩不同部位受损，根据《广州市番禺北斗大桥有限公司关于报送“7·13”事故受损桥墩工程造价的函》，由于修复工程尚在进行，经向参加应急抢险和检测修复等工程的设计单位了解，初步预估受损的 31#桥墩工程造

图 12：受损桥墩位置情况

桥梁业主单位要认真贯彻落实《交通运输部办公厅 国家铁路局综合司 国铁集团办公厅关于印发船舶碰撞桥梁隐患治理三年行动实施方案》（水交办〔2020〕69号）的要求，尽早对北斗大桥开展抗撞性能综合评估，根据综合评估结果，采取加装物理隔离、安装预警系统等相应手段，提升桥梁防撞能力。

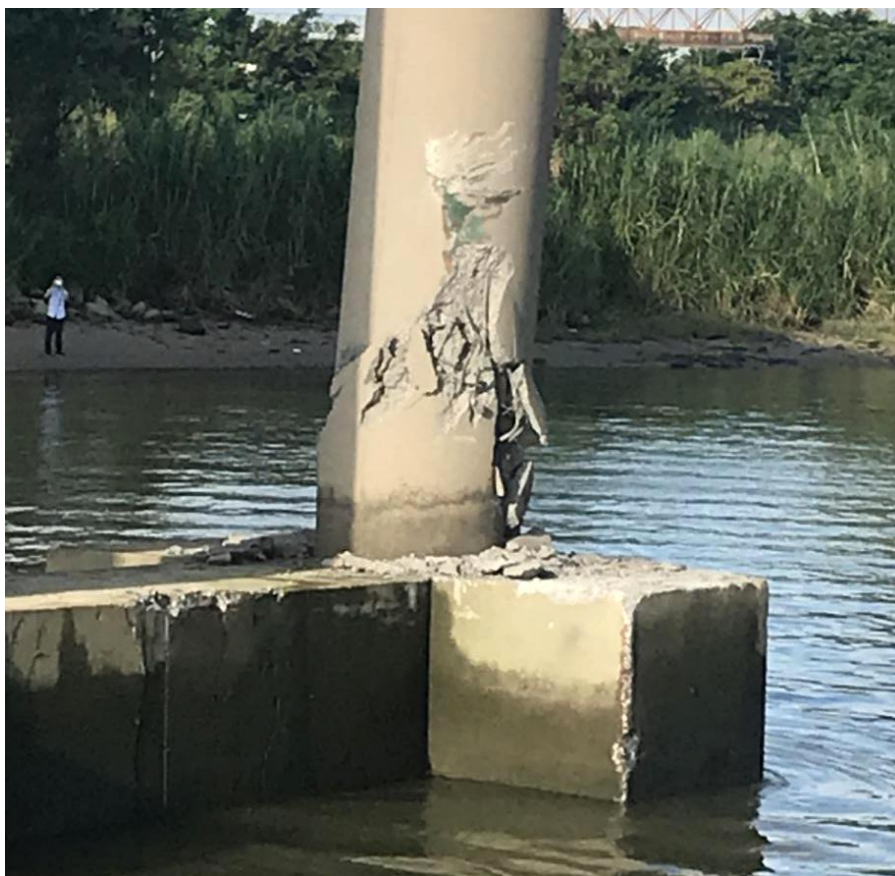
图 13：31#桥墩立柱受损情况

事故发生后，广州市番禺北斗大桥有限公司与广州市番禺交通建设投资有限公司立即启动应急预案，配合相关部门完成“三封”（即航道封航、桥面封路、现场封闭），聘请桥梁检测单位对该大桥开展应急检测，制定桥梁应急抢修计划，按照“变形监测-临时支撑-桥梁检测-设计-加固维修”的思路推进桥梁抢修工作。

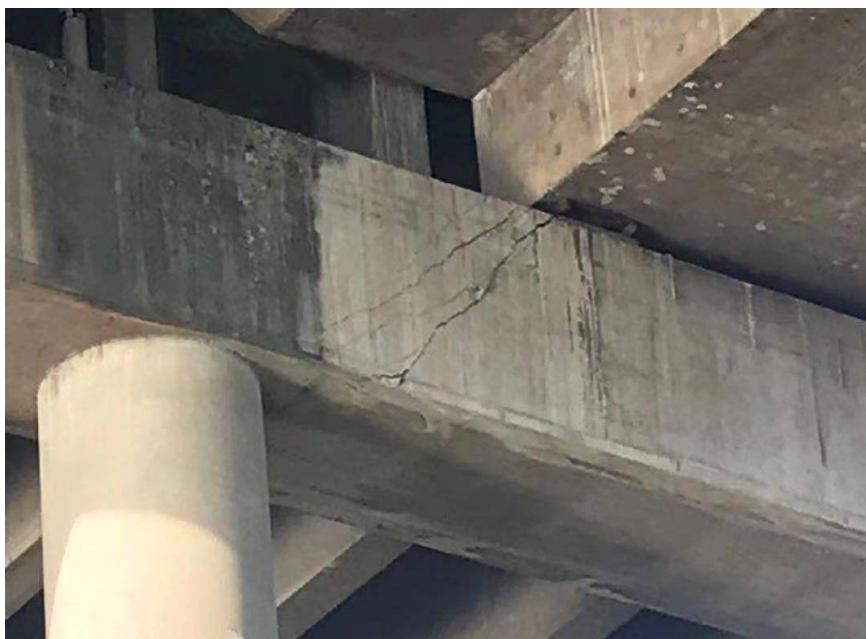
图 14：31#桥墩横梁裂缝情况

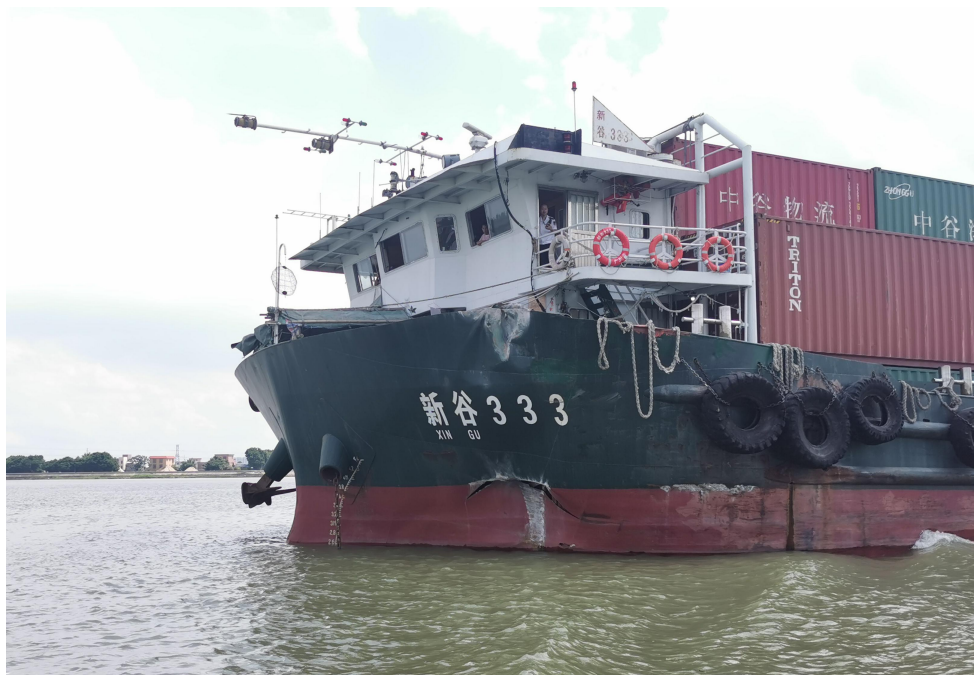
“新谷 333” 轮船艏球鼻艏左舷外板变形撕裂、左舷船艏舷墙及下方外板凹陷变形，估计修理费用约 10 万元。

图 15：“新谷 333” 轮受损情况
