# 威海“4·19”“中华富强”轮 火灾事故调查报告

编制时间：2021 年 11 月

编制单位：中华人民共和国海事局

## 一、事故概况

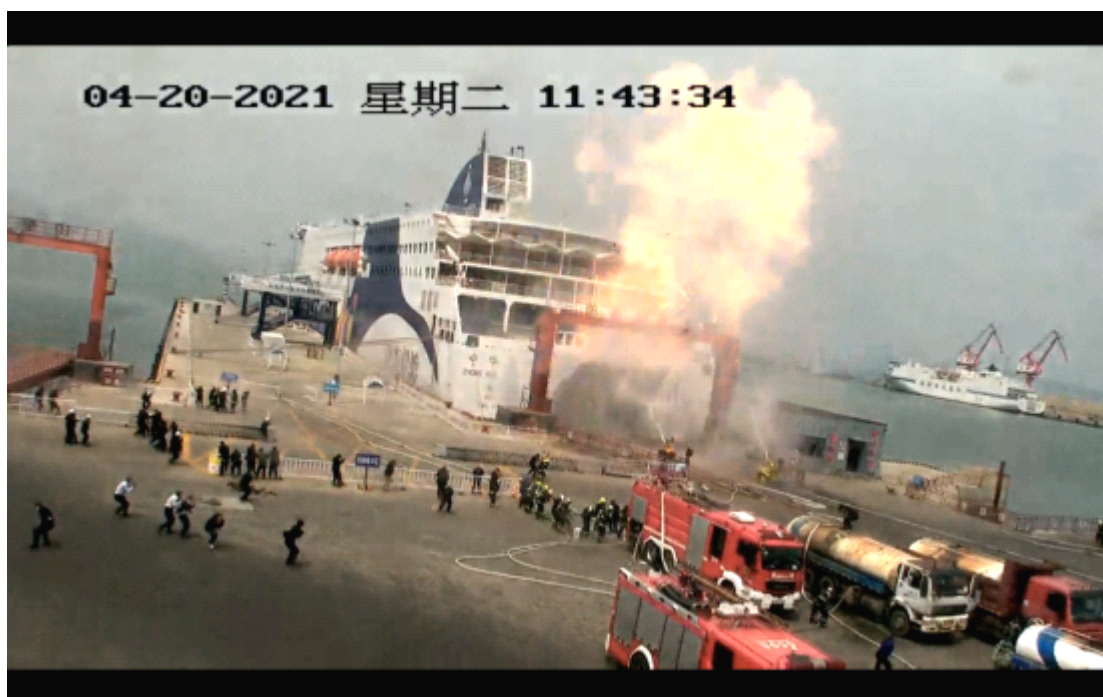
图9.开艙门过程中爆燃瞬间

1142 时，三甲舱发生爆燃（见图 9）。船长联系并确认船上人员（有 6 名船员在船，其中二副在驾驶台、大管轮在机舱，三副、轮机长、电机员及木匠在尾泵机间）安全。在确定可以继续开舱后，现场指挥人员要求继续开艙门。

应急处置开舱过程中，大量新鲜空气涌入三甲舱，与艙门处氢气等可燃气体混合，达到爆炸条件。高温硅泥引燃了艙门附近的爆炸性混合气体，发生第一次爆燃。

爆燃是以“辽 F6707挂”车厢上部局部空间为爆炸中心，冲击波向四周传播，燃烧火焰向艙门喷出，爆燃过程造成“辽 FL7637”

货车车头由后向前挤压，后方车辆车头由前向后挤压，右侧车辆车头向下挤压，右侧货架向右倾倒，“辽 FL7637”货车上方船舶管道扭曲变形等小范围冲击波痕迹。

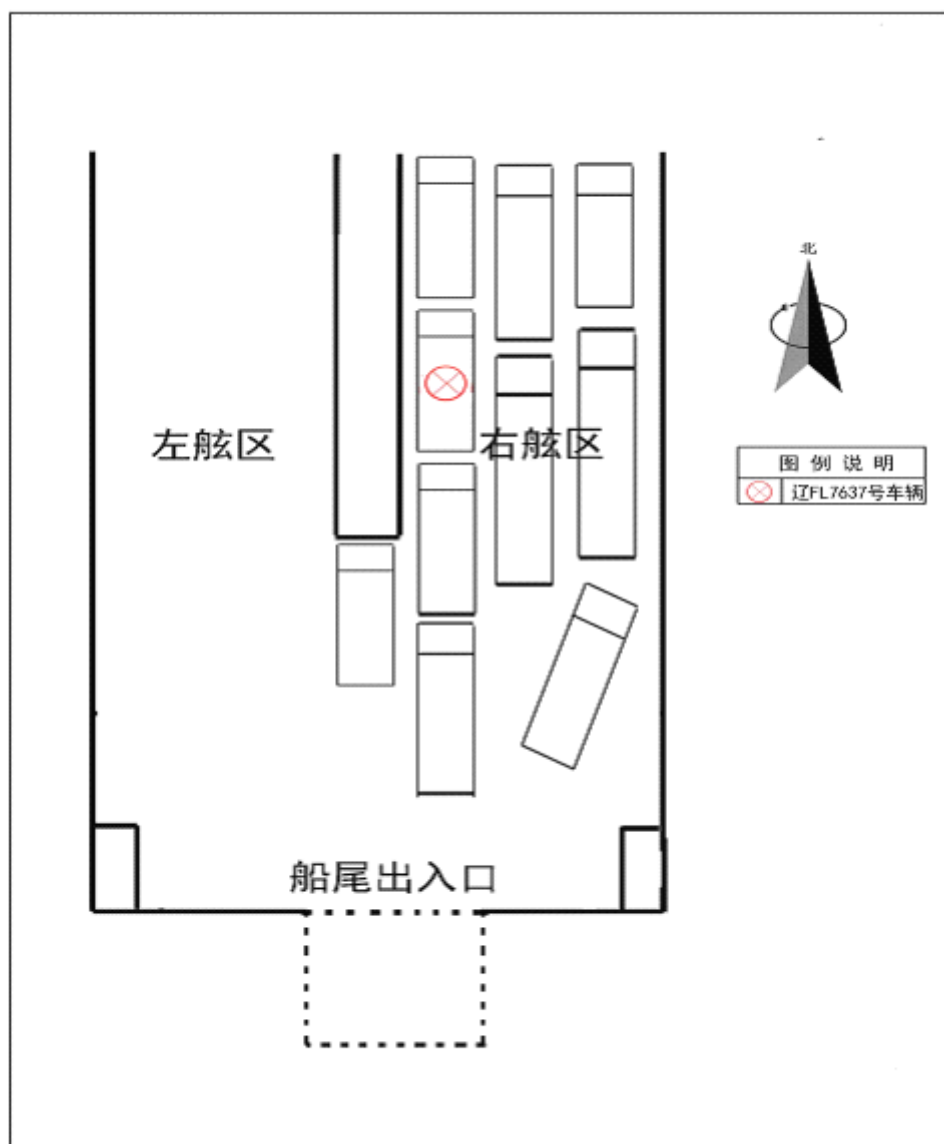
图10.起火车辆“辽 FL7637（辽 F6707挂）”装船位置

经调查，起火车辆位于“中华富强”轮三甲舱右舷尾部（见图10），起火点位于“辽FL7637（辽F6707挂）”货车车厢尾部。

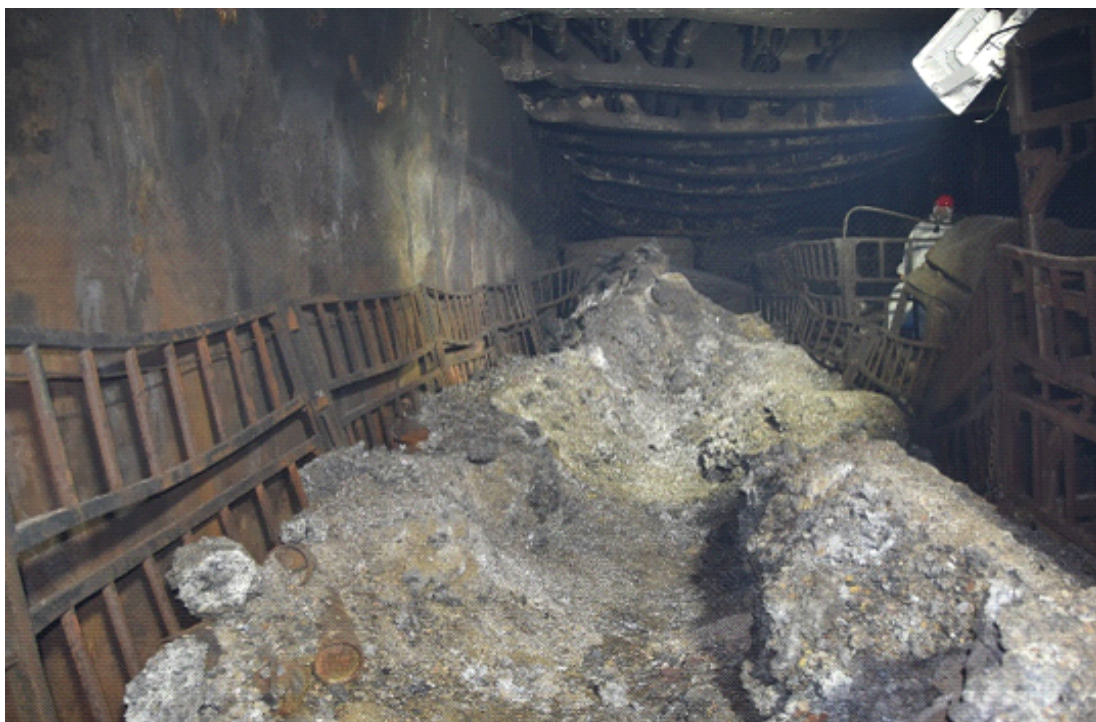
图11.“辽 F6707挂”车厢烧损情况（由后向前拍摄）

（1）“辽 F6707挂”车厢内尾部烧损情况重于前部，前部硅泥堆垛基本完好，尾部受热烧损严重（见图11）。

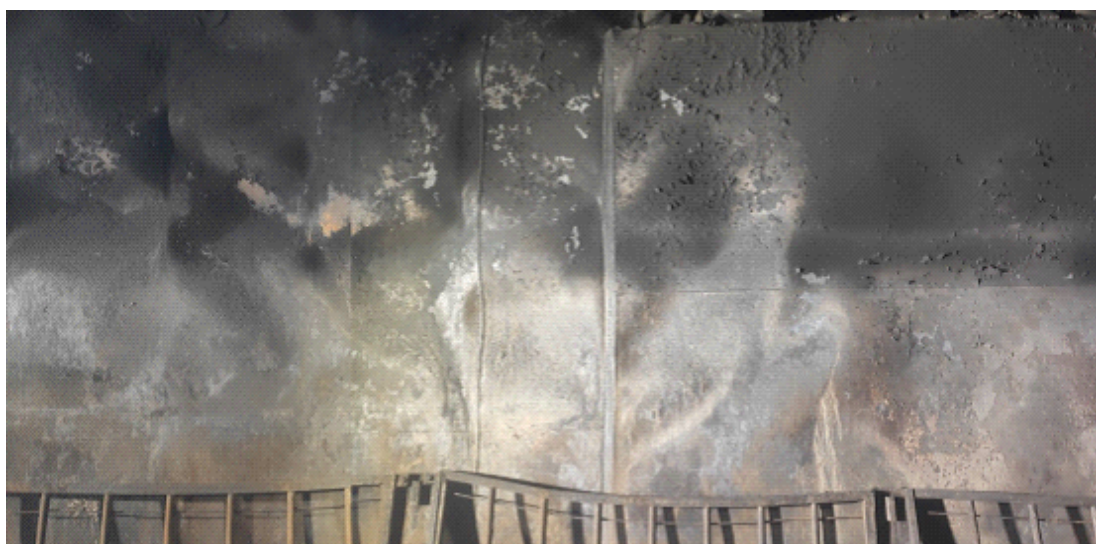
图12.“辽 F6707挂”左侧机舱壁烧损变形情况

（2）“辽 F6707挂”左侧机舱壁烧损变形，下部变色变形严重，上部仅受烟熏（见图12）。

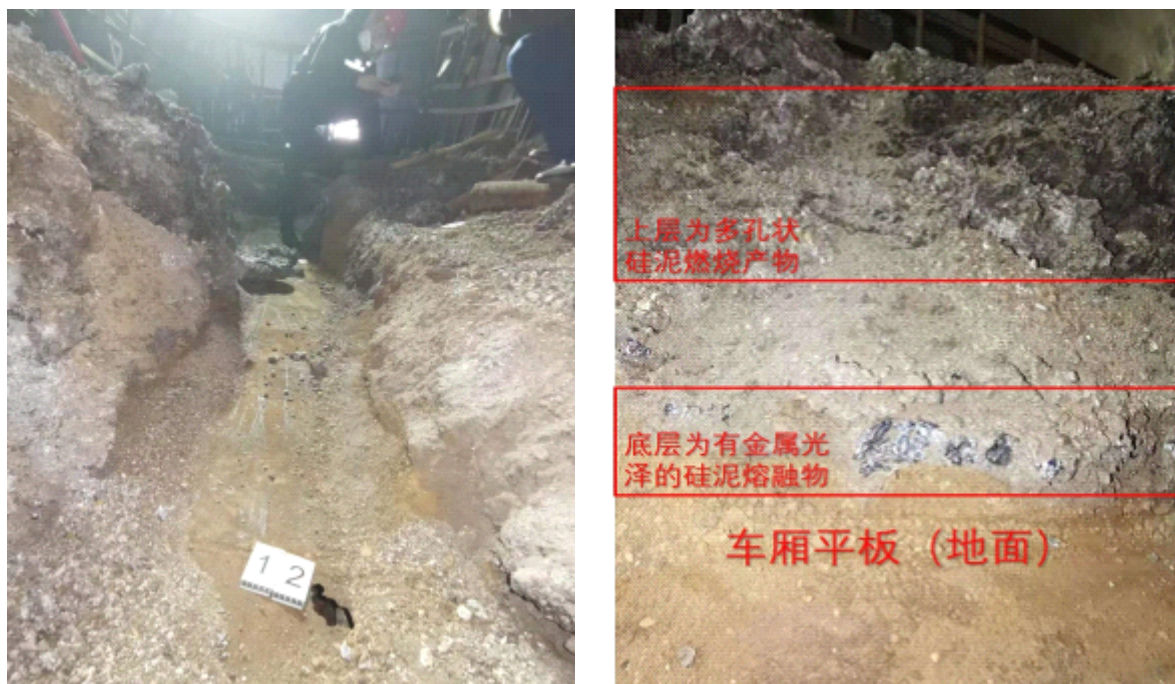
图13.“辽 F6707挂”车厢中间通道及车厢燃烧产物

（3）现场清理“辽 F6707挂”车厢中间通道，车厢左右两侧硅泥燃烧形成断层，底层为有金属光泽的燃烧熔融物，中层为多孔状燃烧残骸，上层为蓬松状燃烧残骸，呈现下重上轻的内热燃烧痕迹（见图13）。

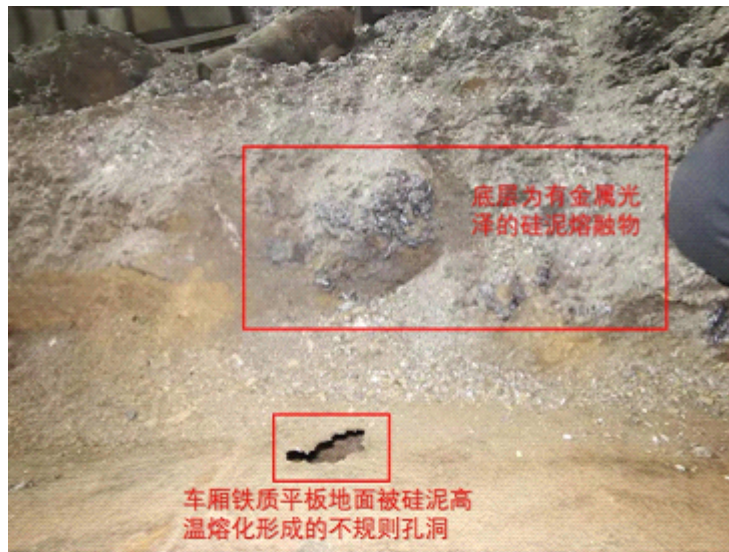
图14.“辽 F6707挂”车厢内货物燃烧产物

（4）根据现场勘验情况，“辽 F6707挂”车厢铁质平板被高温熔化形成不规则孔洞（见图14）。

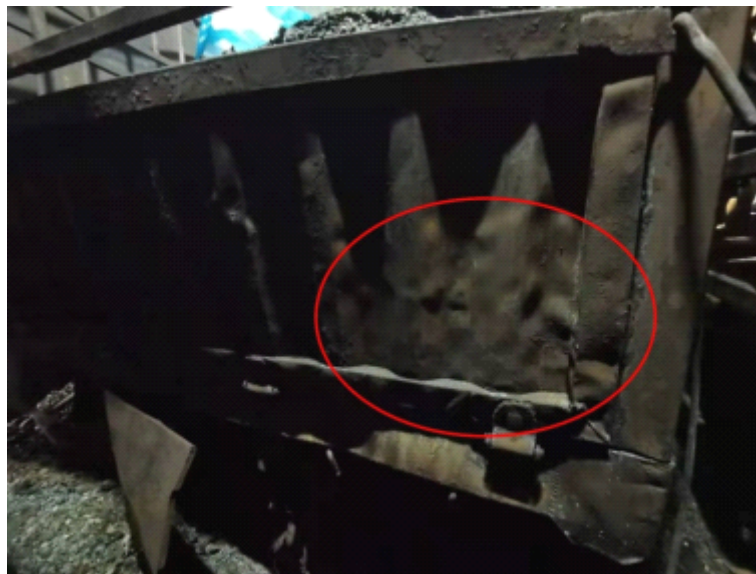
图15.“辽 F6707挂”车厢后挡板受热变形痕迹

(5) “辽 F6707挂”车厢后挡板受热变形，下部受热温度高，变形严重（见图15）。

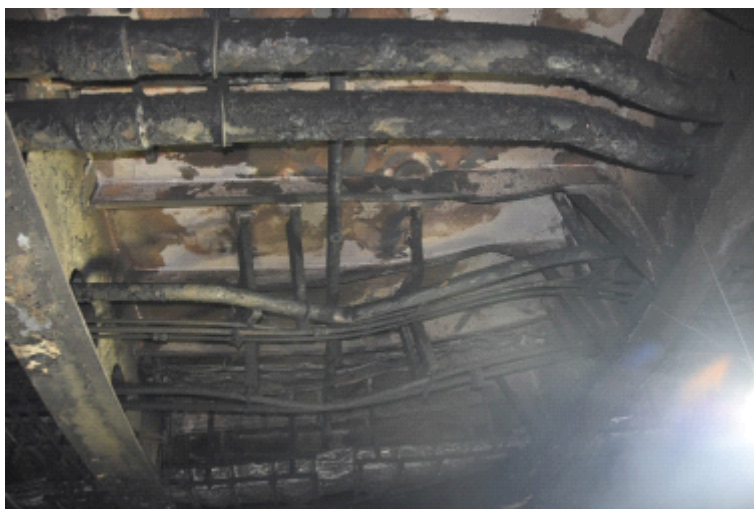
图16.车厢尾部对应船舱顶部管网烧损变形情况

(6) 经现场勘验，“辽 F6707挂”车厢尾部对应的甲板顶部管网烧损变形，弯曲严重；车厢前部对应的未弯曲（见图16）。

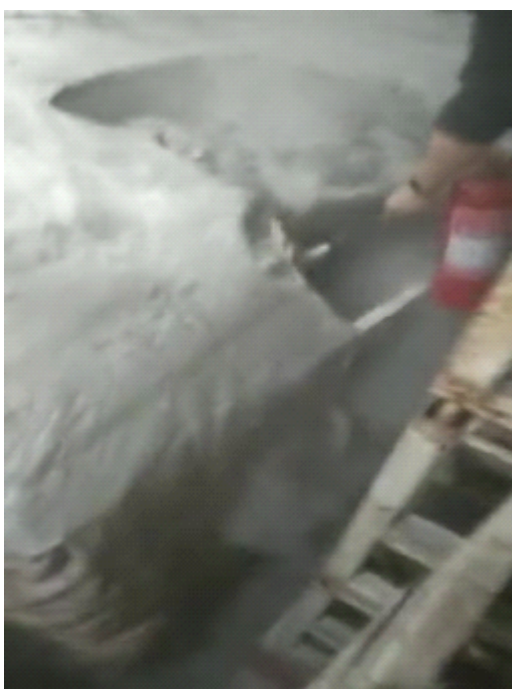
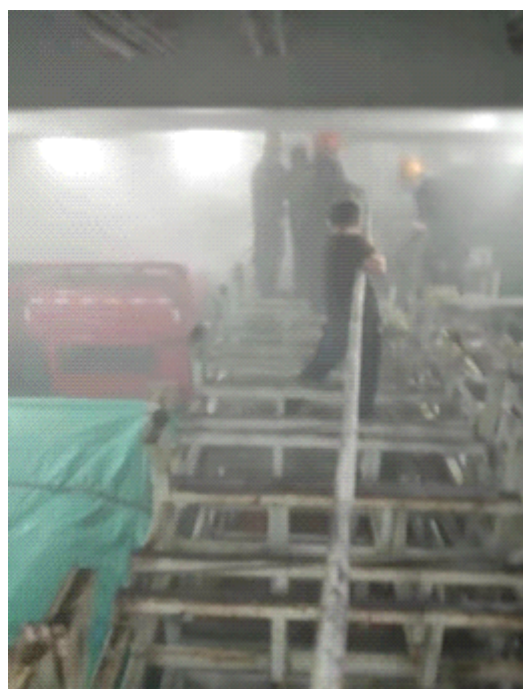
图17.初期火灾扑救视频截图和照片

(7) 根据“中华富强”轮船长张保进提供的初期车辆火情扑救视频，救火位置位于“辽 F6707挂”车厢尾部（见图17）。

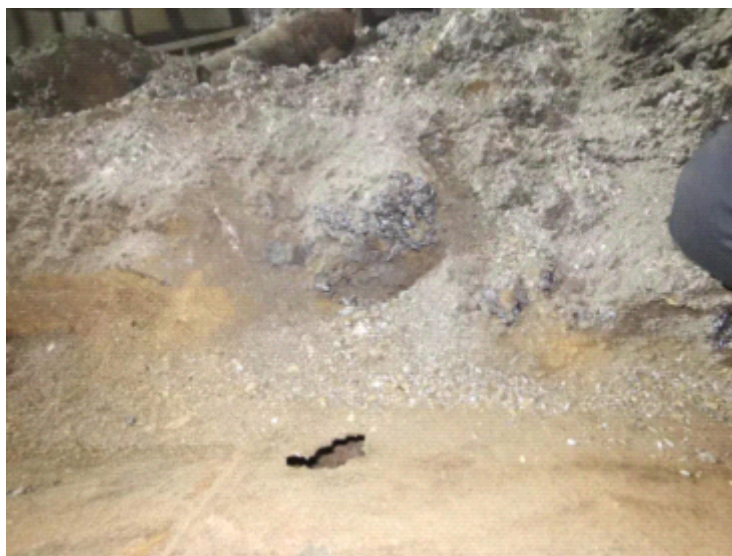
图19.“辽 F6707挂”车厢底板不规则孔洞及硅泥烧损断层情况

根据天津火灾物证鉴定中心出具的《鉴定报告》，硅泥在与碱混合、潮湿的特殊环境下，是一种自热物质，具有自燃危险性，在蓄热条件下会发生自燃。PH 值偏高的含碱硅泥在一定的含水量条件下，会因为硅泥与碱反应放热并产生氢气，如果积热不散，会导致温度升高，进一步加速氧化反应以及硅与水放出氢气的反应，量变引起质变，引发自燃。根据现场勘验，车厢底板存在不同程度的多个熔化而成的不规则孔洞，车厢中间自车尾向车头方向形成条形塌陷，其两侧货物断层明显，底层为有金属光泽的燃烧熔融物，中层为多孔状燃烧残骸，上层为蓬松状燃烧残骸，呈现下重上轻的内热燃烧痕迹。符合货物自热自燃起火的特征（见图19）。
