湛江“7·12”“L”轮 水密门挤压旅客伤亡事故调查报告

事故调查组

编制时间：2024年9月26日

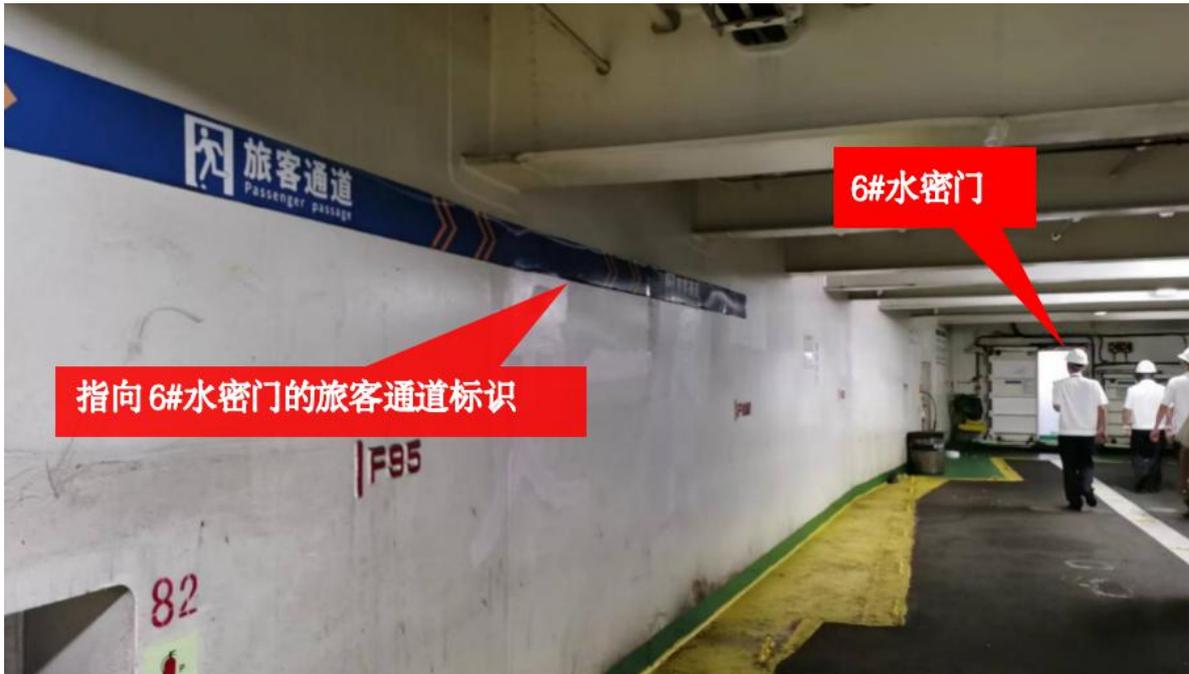
图 2：二甲板小汽车舱通道标识情况

根据“L”轮《全船警告牌指示牌明细表》，小汽车舱可供旅客通行的旅客通道只有船尾楼梯间，且应张贴有箭头指向船尾楼梯间的逃生指示标识。经调查组现场勘验发现：二甲板小汽车舱舱壁上部张贴有指向船尾楼梯间和船艏 6#水密门的“旅客通道”标识，其中指向 6#水密门的“旅客通道”标识错误，未张贴逃生指示标识。

因此，6#水密门非旅客通道，且该轮小汽车舱旅客通道标识错误。

根据该轮《全船舶警告牌指示牌明细表》图纸，该轮 6#水密门为非旅客通道，但是在二甲板小汽车舱舱壁却张贴有指向 6#水密门处的“旅客通道”指示标识。

（五）检查客滚船安全通道标识情况，设置正确的安全通道标识，在车辆处所设置醒目的安全标志，指引旅客按照标明的安全通道或路线安全进出车辆处所；船上设备标识安全提醒警示标志，加强管控，避免非工作人员操作。

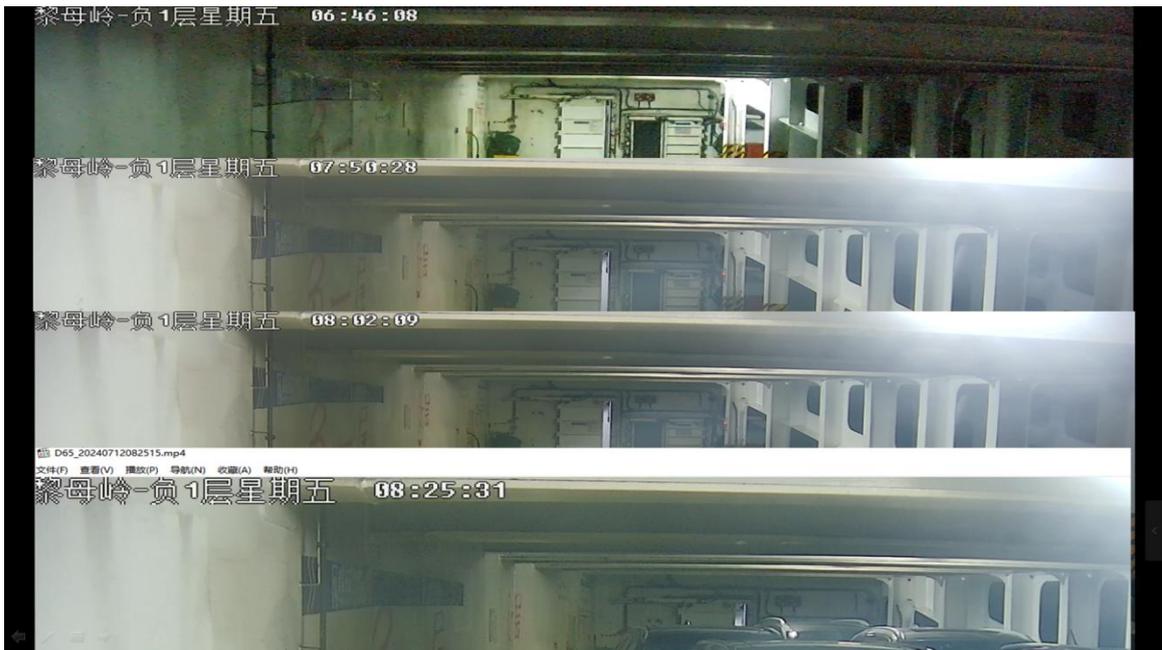
图 3：事故发生前 6#水密门处于部分开启状态（CCTV 截图）

700x1700mm) 位于二甲板小汽车舱船艏左舷处。经回放 CCTV 发现，在 2024 年 7 月 12 日，靠泊徐闻港 13#泊位后该水密门处于关闭状态；0646-0802 时，6#水密门异常移动，直至开至约 20cm 处；0802 时-事故发生（0828 时）水密门基本无变化，一直处于部分开启至约 20cm 的状态。

综上，事故发生前 6#水密门因故障自动移位，处于不安全状态。

1. 6#水密门因故障自动移位，处于不安全状态。

事故发生前，因 6#水密门故障，在无人操纵的情况下，异常开启。7 月 12 日 0646-0802 时，6#水密门异常移动，直至开

至约 20cm 处；自 0802 时起，该水密门一直处于部分开启至约 20cm 的状态。

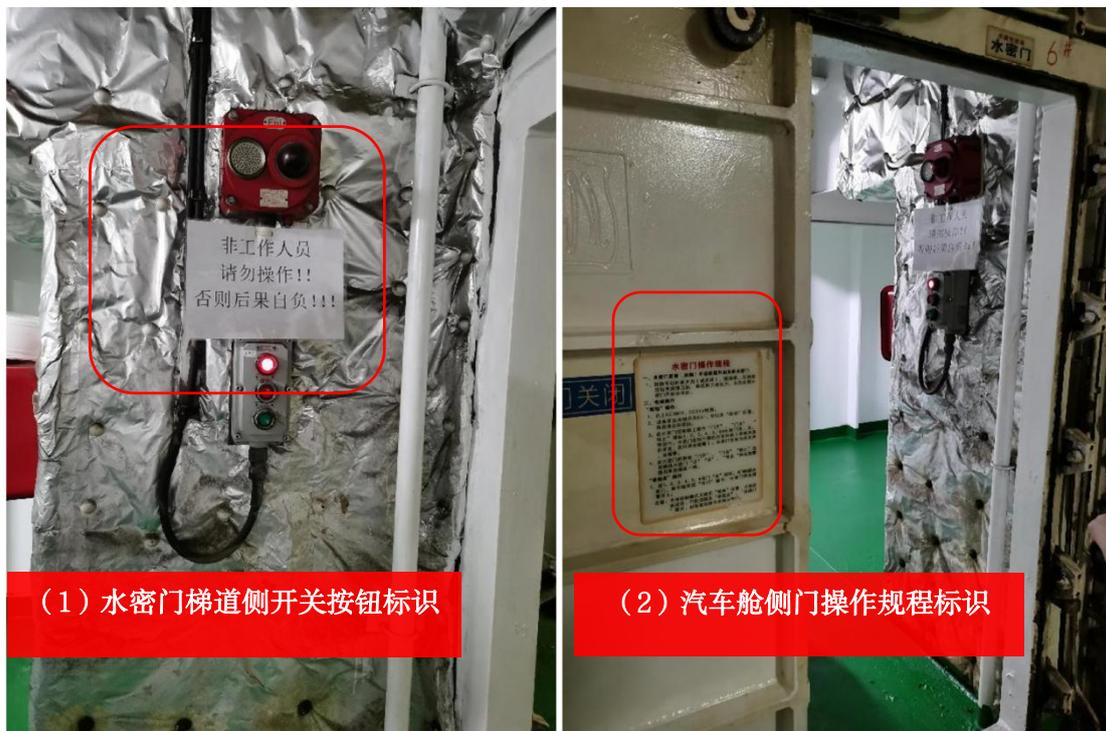
图 4：6#水密门开关及操作标识情况

6#水密门在驾驶台设置了动力遥控关闭装置，在位于上甲板艏部的锚机控制室内的滑动水密门液压控制站(以下简称:泵站)设置了动力及手动遥控操纵装置。6#水密门就地控制按钮盒有三个按钮：绿色按钮为关闭、红色按钮为打开、红白按钮为停止，相应按钮上方分别标有“门关 Door Close”、“门开 Door open”、

“停止/电源 Stop/Power”字样标识，且开关按钮位置挂有“非工作人员 请勿操作！！ 否则后果自负！！”提示牌。如图 4（1）所示。在水密门小汽车舱侧张贴有《水密门操作规程》如图 4（2）所示：“在水密门控制箱上操作‘门开’‘门关’‘停止’，水密门开、关、停运作”。

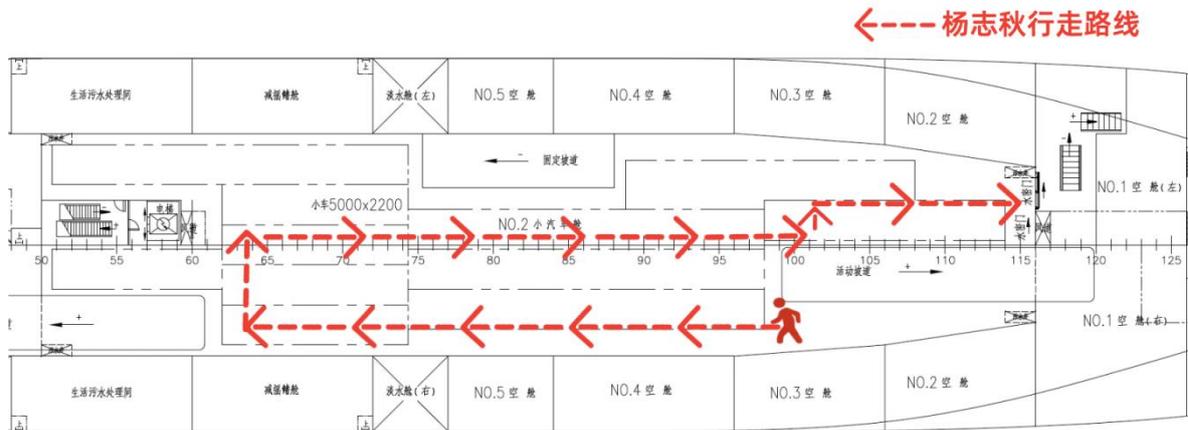
图 5：事发前杨*秋行走路线

0826 时，杨*秋离开车辆并锁车，随后往船尾方向走去。

0827 时 45 秒，杨*秋走到该小汽车舱尾部，停顿几秒后转身朝船艏方向走去。

0828 时 09 秒，杨*秋走到处于部分开启状态（约 20cm）的 6#水密门。

0828 时 34 秒，杨*秋上半身探过 6#水密门。

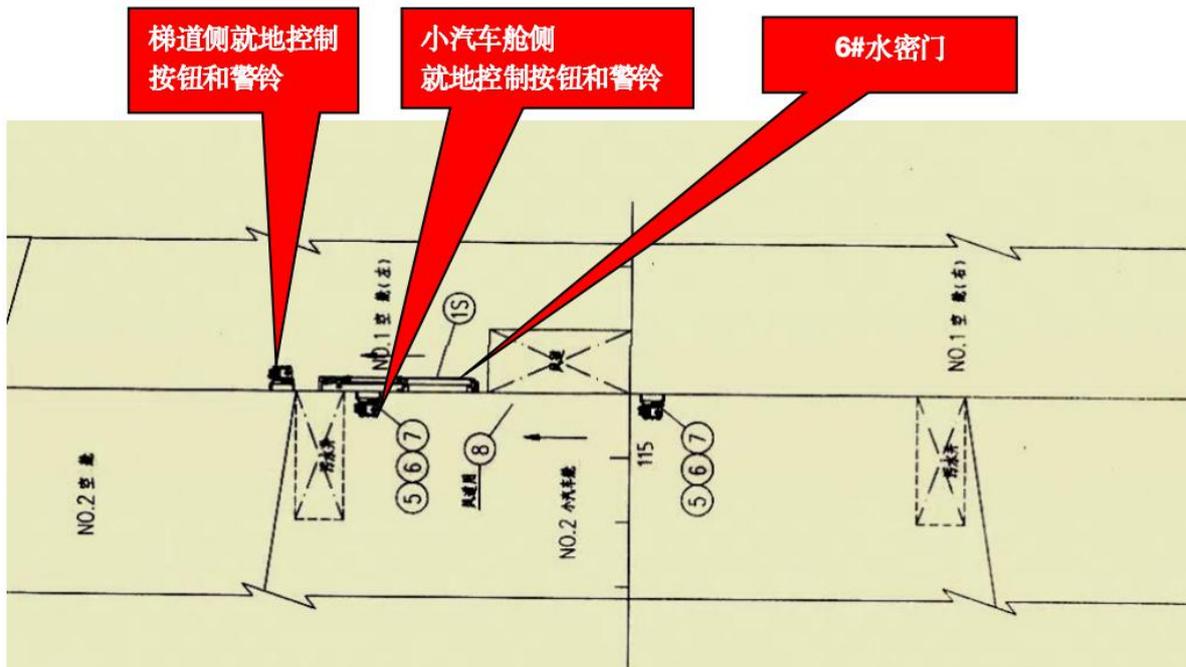
图6：滑动水密门液压装置布图（6#水密门）

（二）6#水密门就地控制按钮盒实船布置与图纸不符。该轮《滑动水密门液压装置布图》（SC4678-262-02，含图纸审核意见书）（图6所示）详细设计布置为：6#水密门在小汽车舱侧的就地控制按钮盒应安装在水密门左侧门框处，在艏部梯道侧的就地控制按钮盒应安装在水密门左侧舱壁上。船方提供完工图纸

《液压滑动水密门系统图》（JTSBK20121231/1）的备注要求，是水密门的两侧就地控制按钮盒要安装在水密门门框上。现场勘察实船布置，6#水密门在小汽车舱侧的就地控制按钮盒安装在5#水密门的右侧舱壁上（图7），离6#水密门右侧门框约2米远并远离详细设计位置，在小汽车舱侧难于发现；在艏部梯道侧的就地按钮盒安装在位于水密门右侧的纵向风道围壁上临近门框处（图8），在小汽车舱侧极易发现并探手即可操作按钮，实船布置与图纸详细设计布置不符且不合理，存在安全隐患。

（一）吸取本次事故教训，将本次事故通报公司所属各船舶，吸取事故教训，根据事故原因采取有效的整改措施，杜绝类似事故再次发生。鉴于该类水密门存在的问题涉及设计、建造及维护管理等多个方面，公司应会同中国船级社、水密门设备厂商对所属客滚船进行一次全面专项排查，发现问题及时纠正，确保船舶水密门符合法规与完工图纸的技术要求。

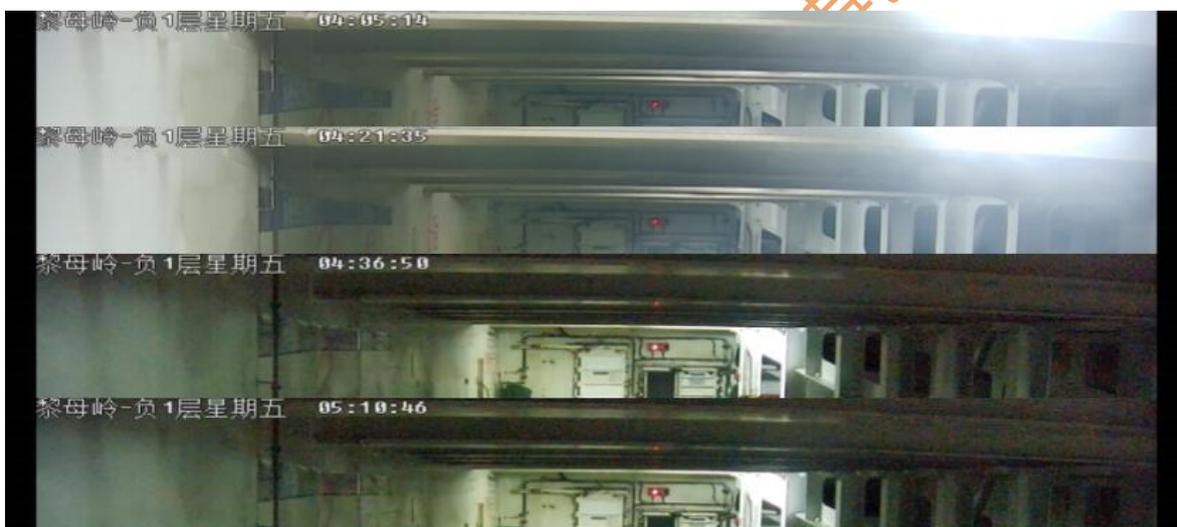
图 9：6#水密门警铃持续异常声光报警

(四) 6#水密门存在异常声光报警情况。经实船勘察及回放 CCTV 发现，在 2024 年 7 月 12 日 0405-0520 时，6#水密门警铃多次发生持续异常声光报警。不符合《国内航行海船法定检验技术规则（2011）》第 1 篇/第 2 章/5.1 的规定。
