MAIR0606002015003

江阴“3·11”“H”轮与三无捕鱼船碰撞事故 调查报告

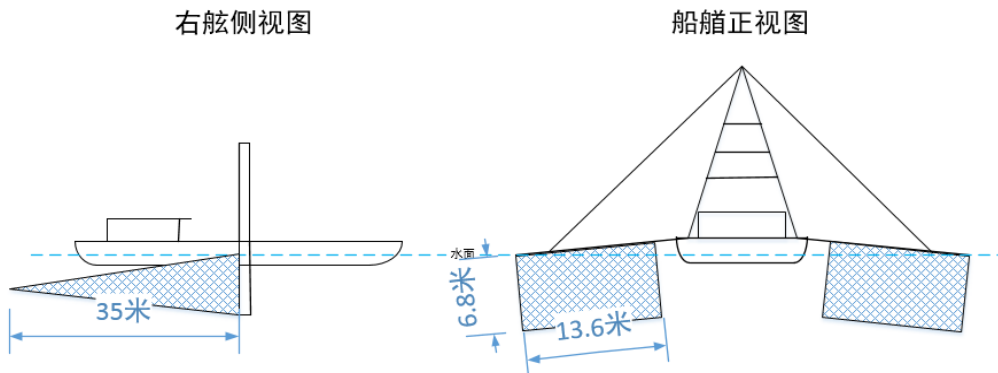
据三无捕鱼船船主张某松陈述，及其绘制的示意图，三无捕鱼船事发时正在锚泊捕捉鳊鱼苗，未显示捕鱼号灯号型，两侧伸出的渔具未显示号灯号型。该渔船在捕鱼时，船艏朝向下游方向，两侧张开横臂，横臂长约 13.8 米，横臂下悬挂锥形渔网，锥形底部为开口，锥形底面长约 13.6 米，宽约 6.8 米，网深约 35 米。示意图如下：

该船事发时正在锚泊捕鱼，两侧各伸出一根 13.8 米长的横臂悬挂渔网，未显示任何号灯号型。违反了《中华人民共和国内河避碰规则》第三十八条的规定。

相关捕捞手续，并为船舶配备足额适任的船员。在捕鱼作业时应选择安全水域，按照规定显示号灯号型，加强了望。

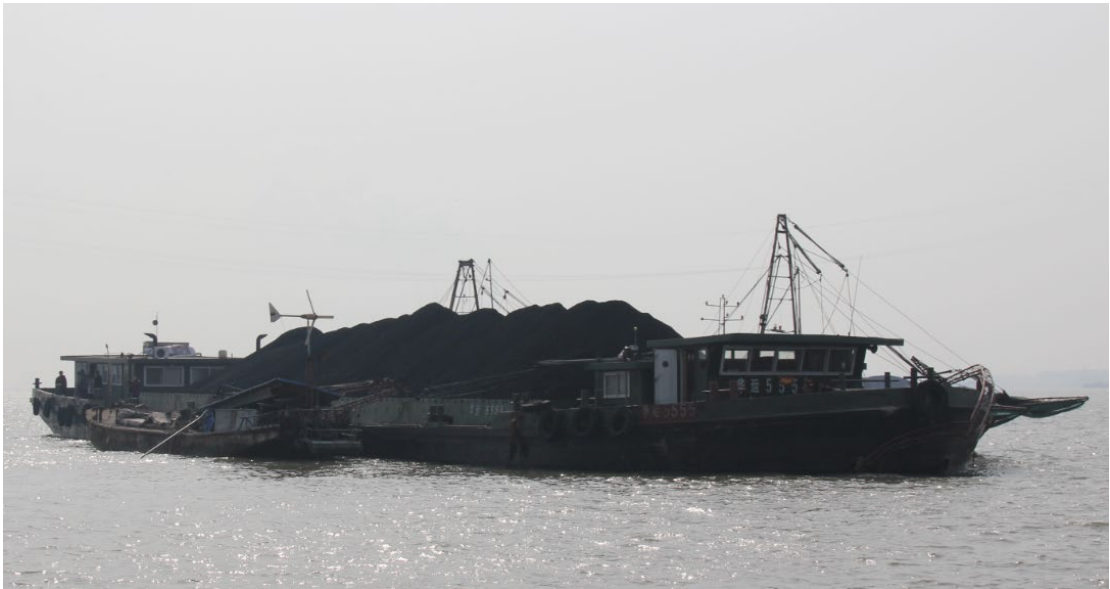
1. “H” 轮船艏偏右位置有明显与水泥碰撞的痕迹，船艏右舷有横向水泥擦痕，船艏挂有三无捕鱼船渔网挂杆。

驾驶室顶棚左前方损坏。

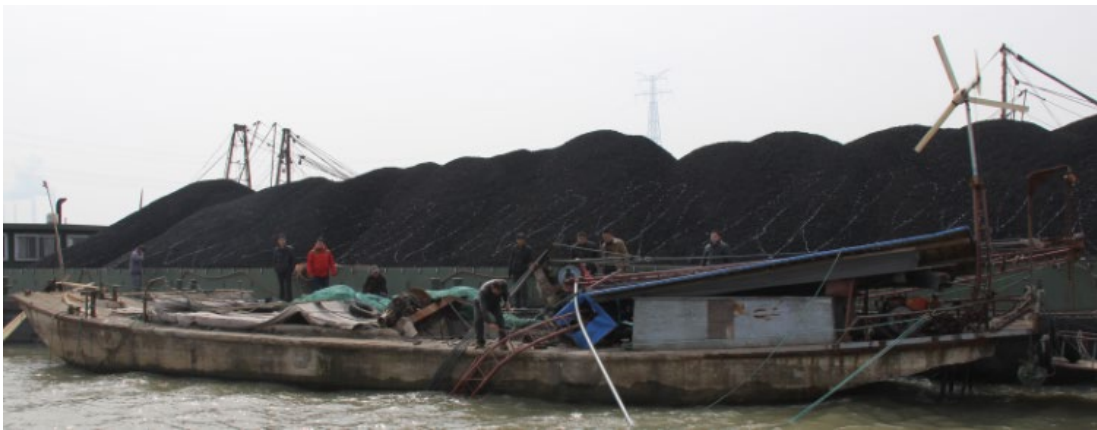
2. 三无捕鱼船船艏右舷水泥船体损坏，船上吊架倒塌，两侧横杆断裂，渔具丢失。

2.船艏右舷约1.5米船体损坏，船身中部右舷船体约1米纵向裂痕；船尾顶棚倒塌，船中柴油机损坏；渔具及铁质支架损坏。
