# 泰州“9·13”“H”轮碰撞“L”轮及触碰码头 事故调查报告

编制单位：泰州海事局

编制时间：2019 年 11 月 26 日

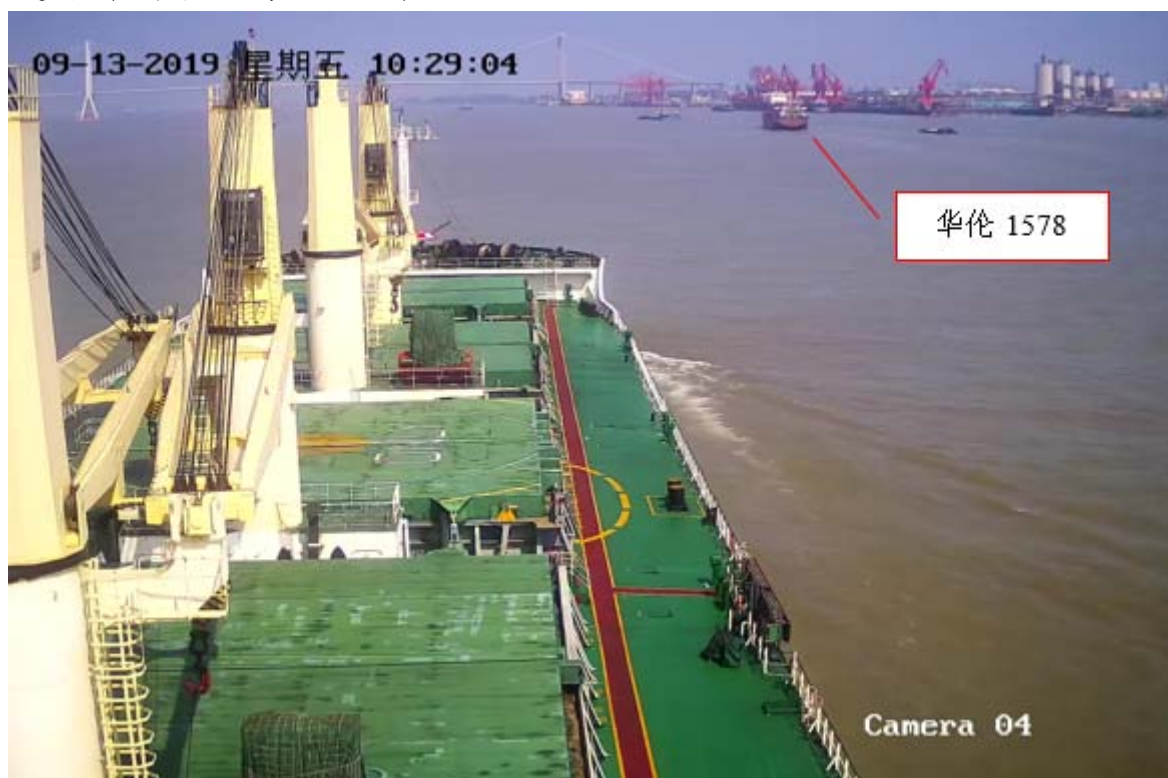
3.据“H”轮 CCTV 监控录像显示，事发前，“H”轮位于“L”轮左后方，“H”轮航速明显大于“L”轮航速，两船间距逐渐缩小直至发生碰撞。

图 9：“H”轮 CCTV 监控视频

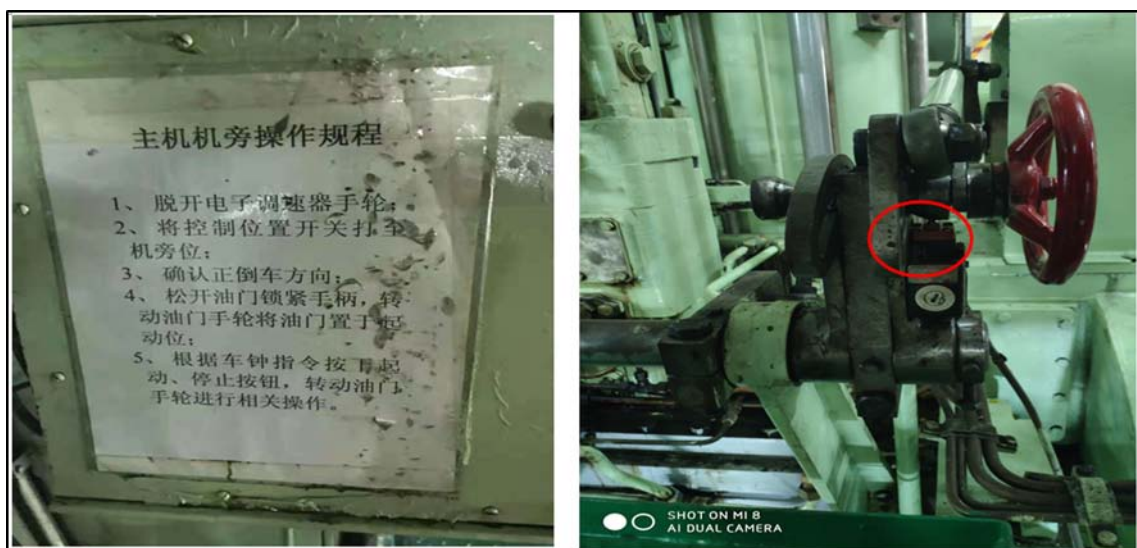
（六）“H” 轮未能及时采取有效措施恢复对主机控制的原因：该轮船员在主机调速器遥控系统失效后，因不熟悉主机应急操作及主机旁无有效的应急操作说明，未及时将机旁油门控制杆调整至与调速器油门控制杆一致；而是错误地尝试将调速器油门控制杆调整至与机旁油门控制杆一致，但因调速器限制，调速器油门控制杆无法转动，因此主机无法及时转换至机旁控制状态，导致主机长时间处于失控状态。

1.经调查,该轮船员在发现主机无法从“遥控模式”转为“机旁控制”后,尝试将调速器油门控制杆调整至与机旁油门控制杆一致,但因调速器限制,调速器油门控制杆无法转动。

2.据现场勘查,调速器油门控制杆限位行程孔道有新鲜划痕,说明该轮船员曾强行调整过该控制杆。

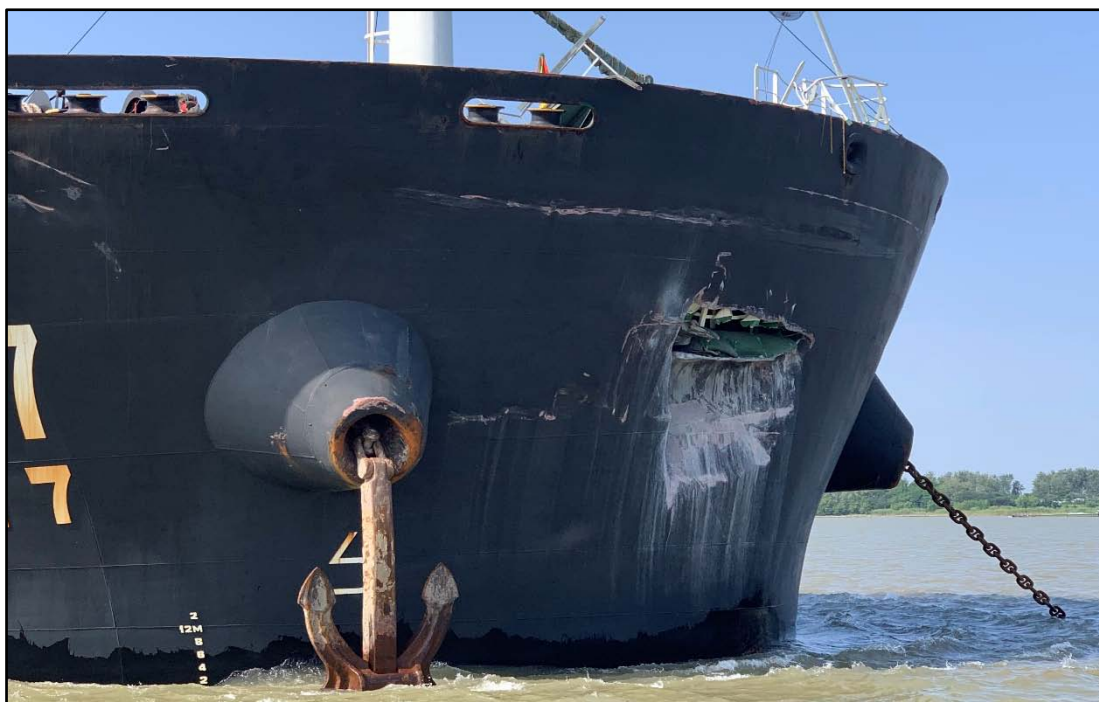
- 1.船首偏右有 3.6 米 × 4.0 米变形，内有破口；
- 2.主甲板前部右舷舷墙有约 3.0 米 × 1.0 米变形；
- 3.船体右舷有约 20.0 米 × 2.5 米范围刮痕；
- 4.右锚锚杆弯曲变形。

图 10：“H”轮船艏受损情况

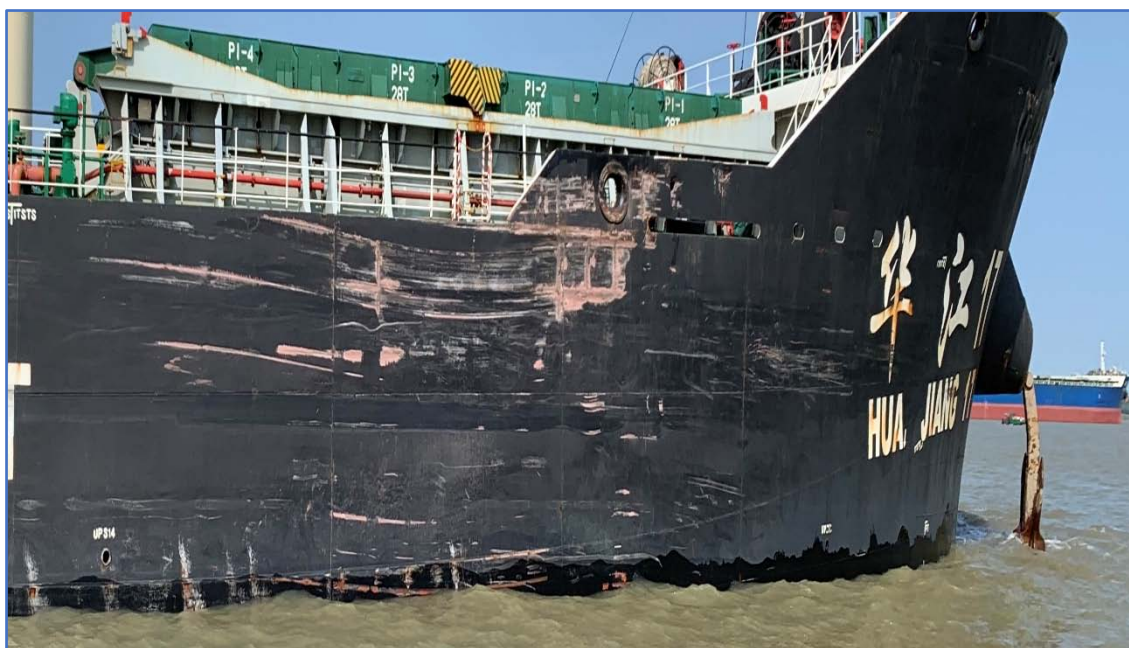
图 11：“H”轮右锚锚杆受损情况

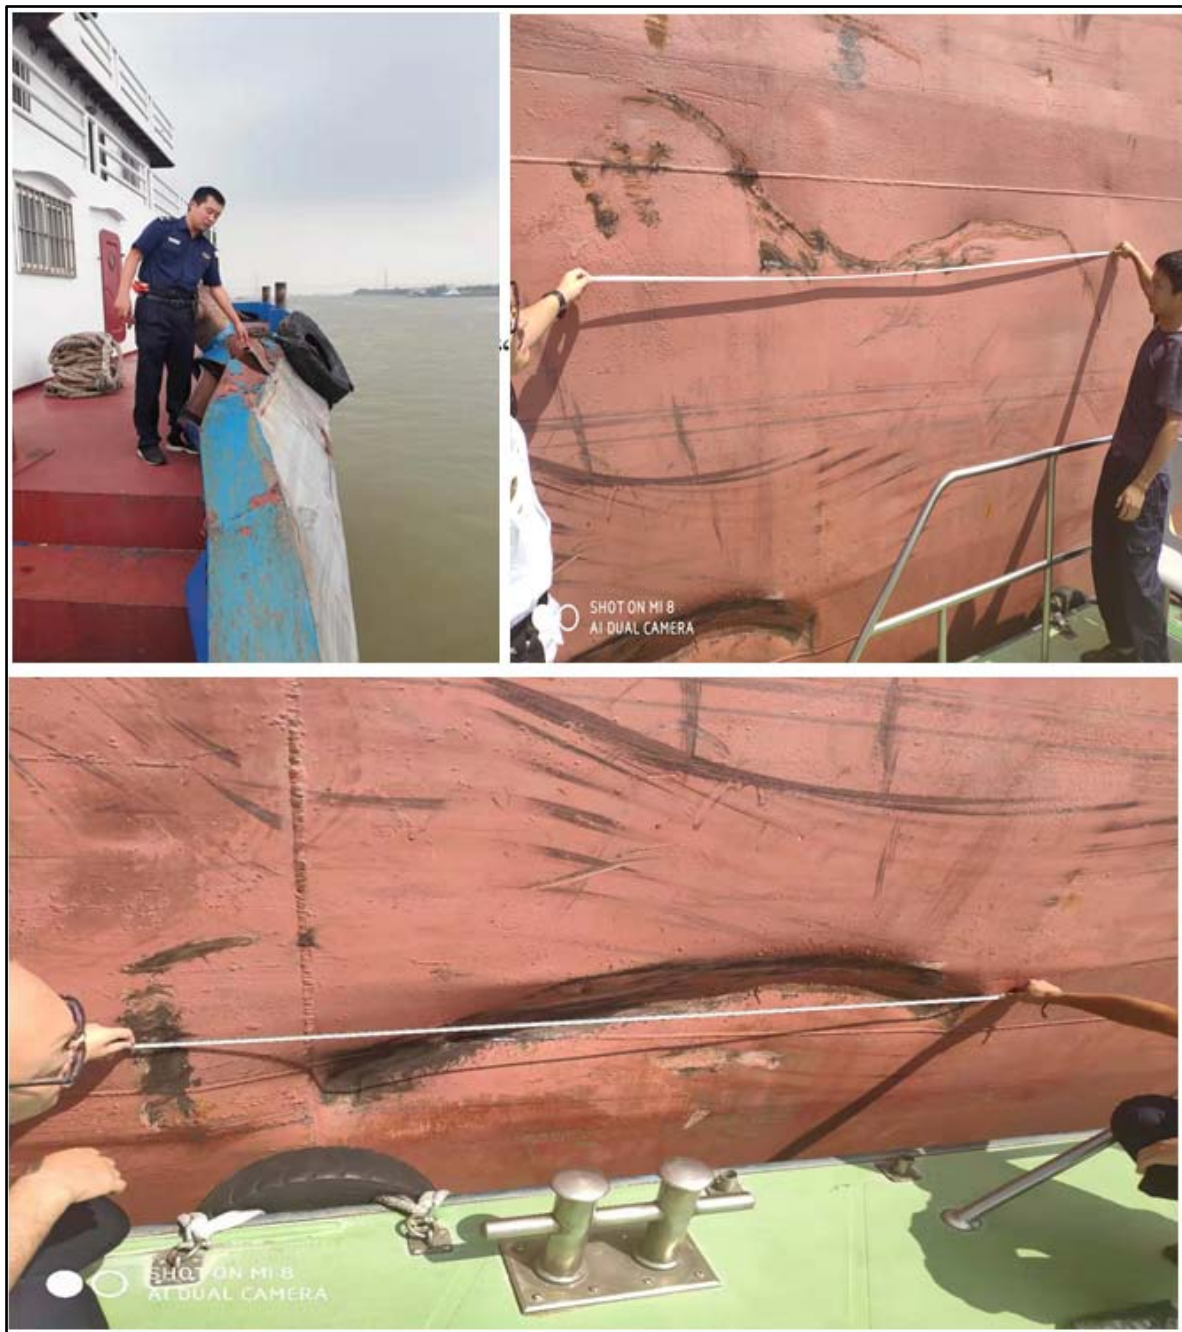
1.船尾左舷有约 2.8 米 × 0.6 米刮痕，有约 1.9 米 × 0.6 米凹

陷，凹陷内有裂缝；

2.左舷生活区约 7 米舷墙向内变形，系缆桩损坏。

图 12：“L”轮受损图片

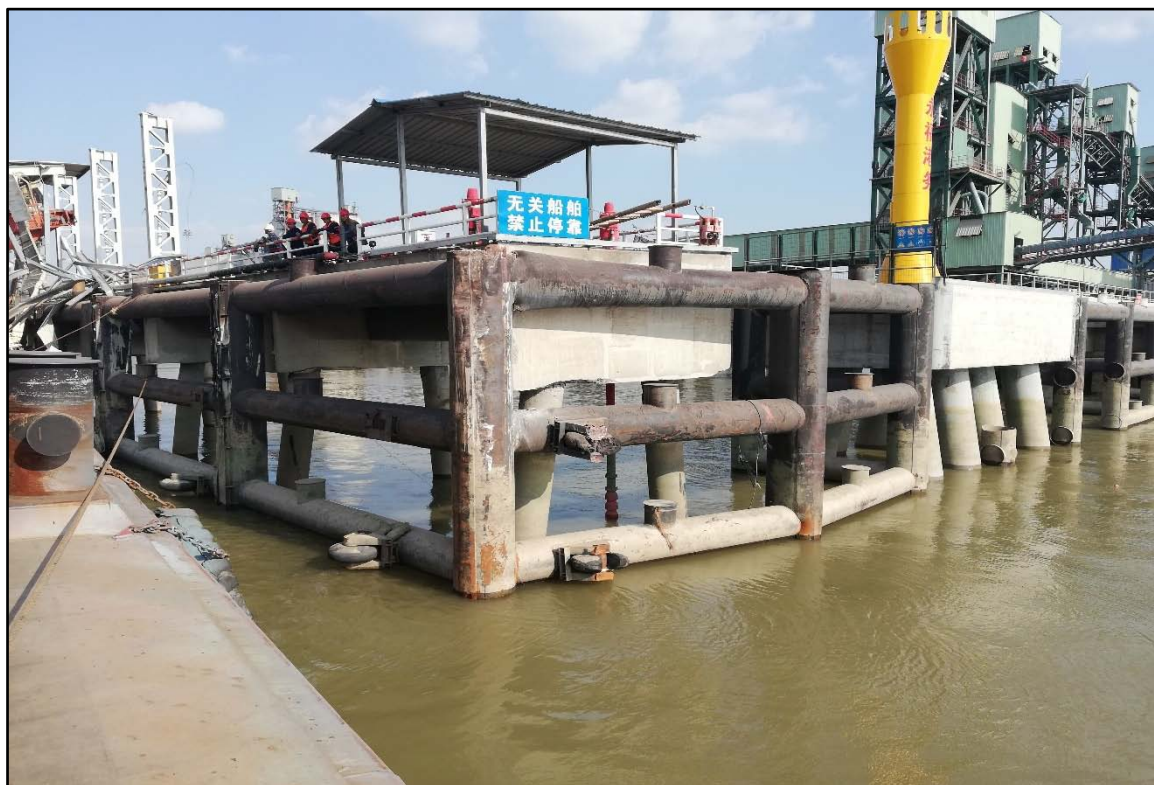
码头上游防撞桩移位、损坏，系缆墩水下管桩位移。

图 13: A 码头受损情况

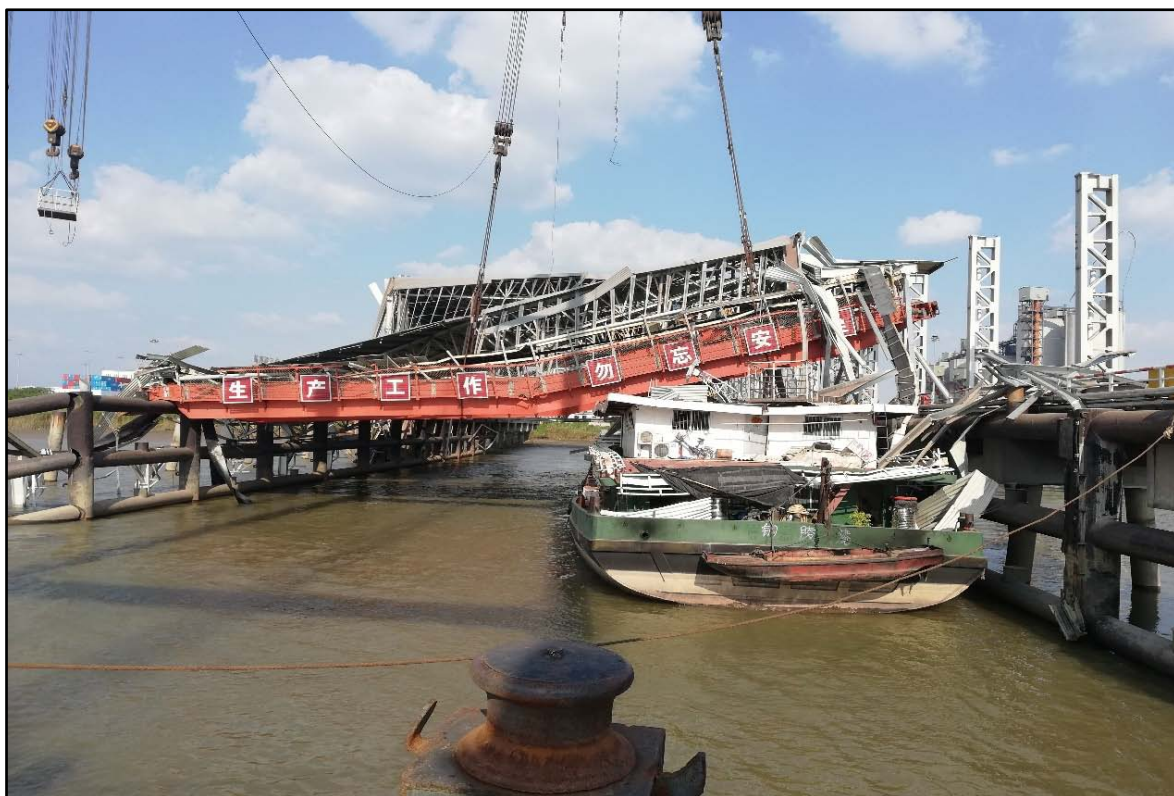
码头部分防撞桩和码头平台损坏、变形、移位。顶棚部分坍塌，货物传输设备和装卸设备部分损坏。

图 14：B 码头损失情况

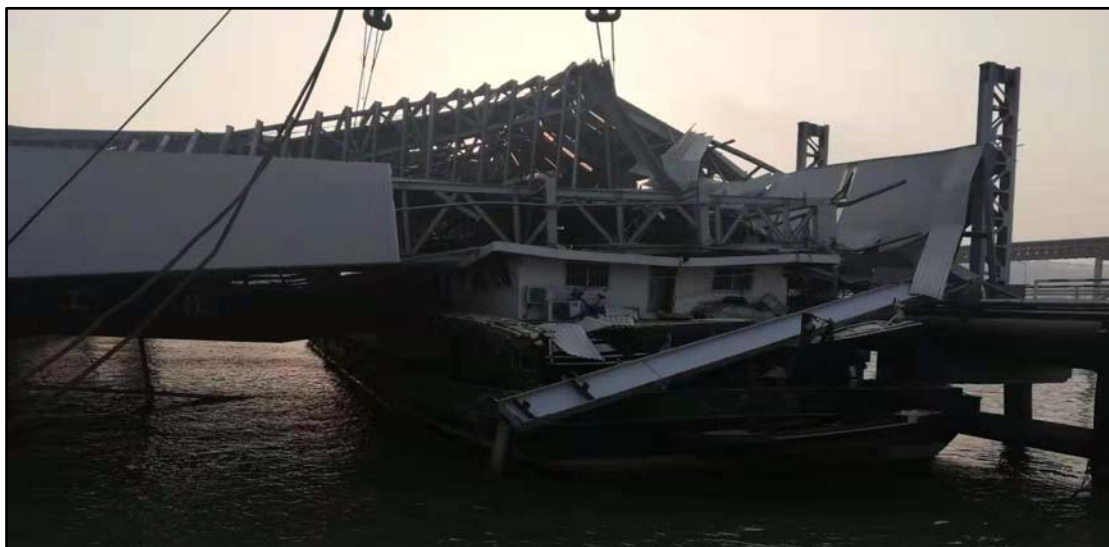
船尾生活区及驾驶台部分损坏，部分货物污损。

图 15：“J” 轮受损情况
