# 湛江徐闻 “8·9” “信海 19 号” 客滚船 搁浅事故调查报告

编制单位：广东海事局

编制时间：2018 年 9 月 28 日

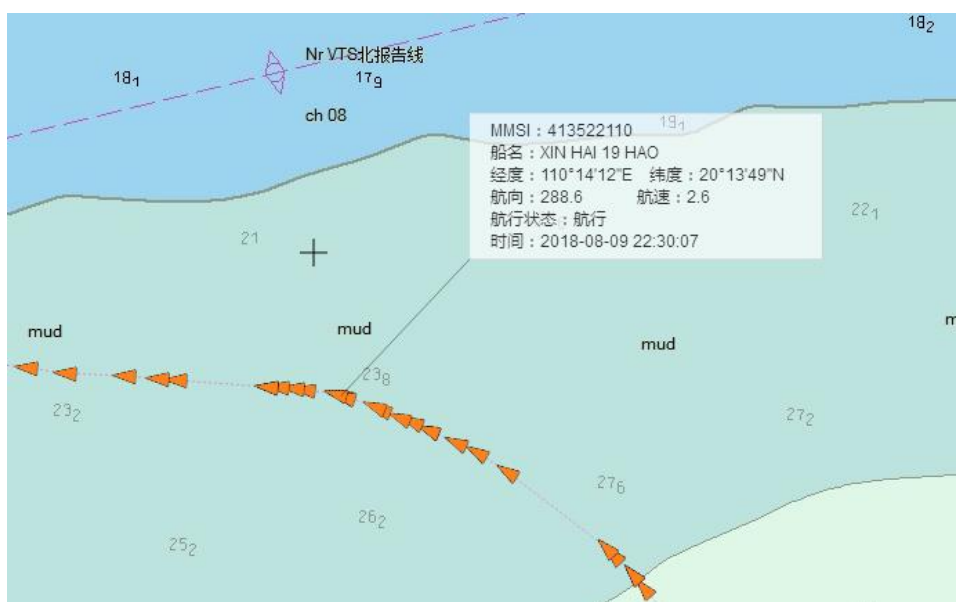
图 2：“信海 19 号”轮收到进港指令

2239 时许，海安新港调度通知“信海 19 号”轮尾随“黎母岭”轮进港，靠泊 8 号泊位。

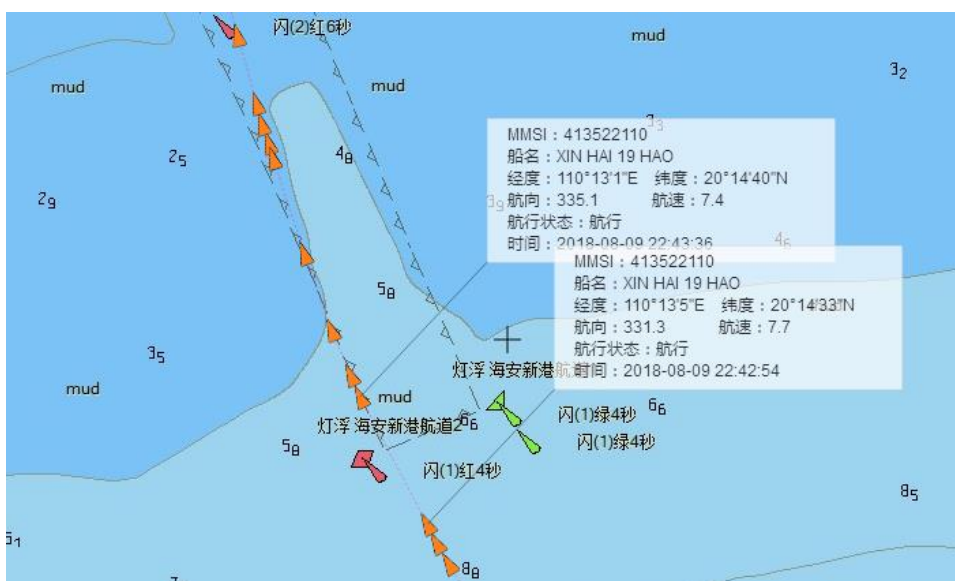
图 3：“信海 19 号”轮到达海安新港 1#标概位示意图

2242 时，该轮过海安新港 1#、2#浮标进入航道，航速 7.7 节，距离前船“黎母岭”轮约 900 米，船位偏于航道中轴线西侧（左侧），二副提醒船长船位偏左。2243 时船长要求操舵水手“不要偏左”，但未下明确舵令，且在 2241 时-2243 时、2247 时与客运主任沟通防台事宜。

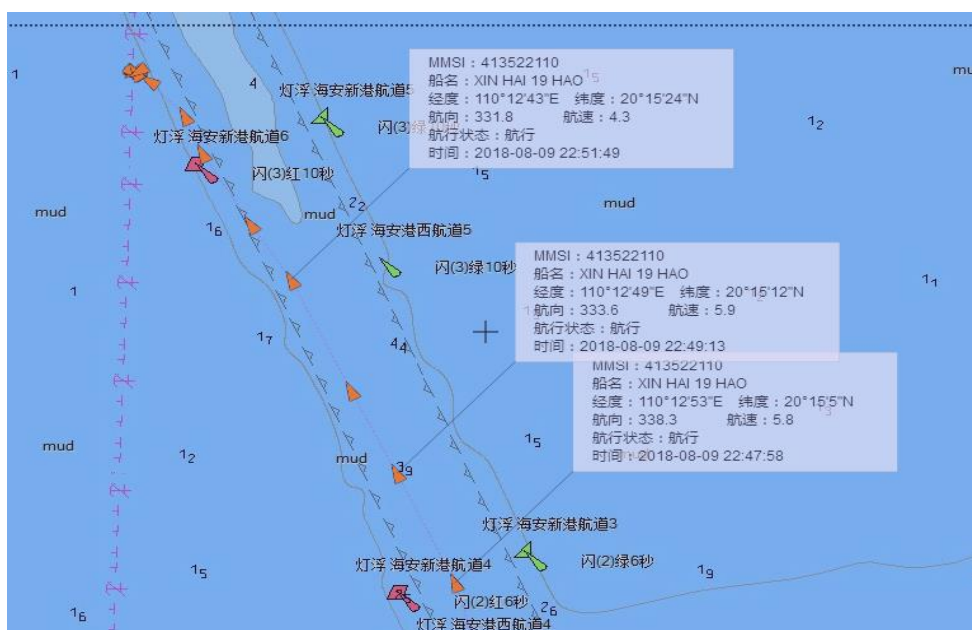
图 4：“信海 19 号”轮过 3#/4#标

2247 时，该轮过 3#、4#浮标，由于“信海 19 号”轮与“黎母岭”轮距离明显缩短，船长于 2249 时下令双车进一（VDR 显示左艏轴转速 0051，右艏轴转速 0046），随后又下令双停（VDR 语音中有船长下令双停得声音，但前端数据中左右艏轴转速并未出现 0000 情况），航速降到 5.8 节，且 2249 时船长继续与客运主任沟通防台事宜，2251 时通过电话与其他船舶沟通防台事宜，此时航速已降至 4.3 节。

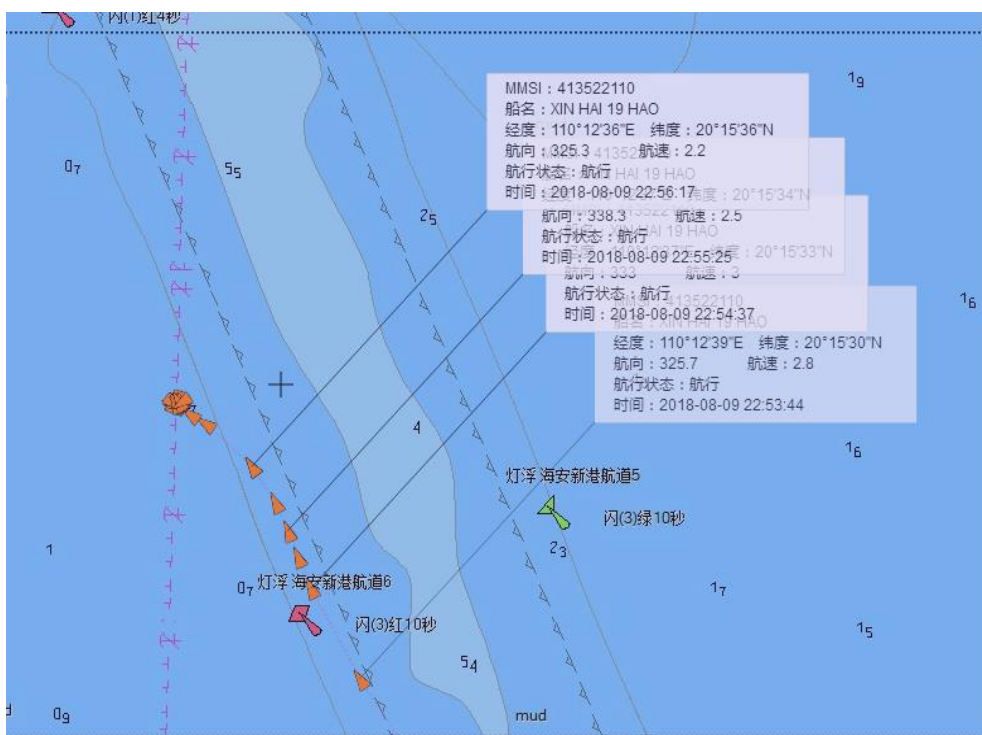
图 5：“信海 19 号”轮过 6#标

2254 时，该轮靠近航道西边界线，航速 3 节，为避免螺旋桨碰到左舷 6#浮标锚链，船长下令左车停（VDR 显示左艏轴转速 0000，右艏轴转速 0104），随后船长又下令左舵 10、双车停（VDR 显示左艏轴转速 0000，右艏轴转速 0000）。

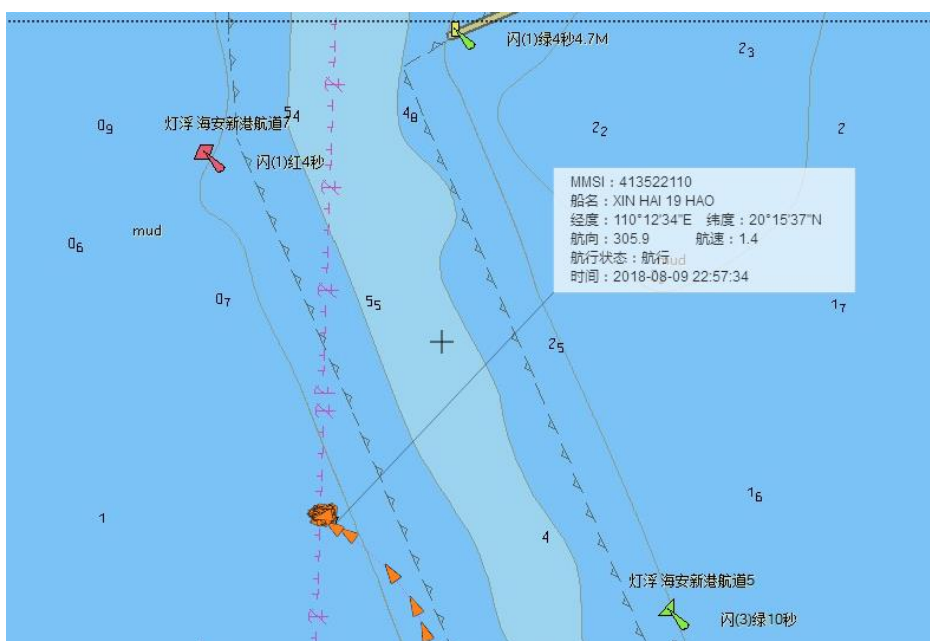
子海图上定位测距，搁浅位置在 6#灯浮西北、距离海安新港航道 6#-7#灯浮连线约 40 米处。

图 6：“信海 19 号”轮搁浅地点概位示意图

2257 时，该轮船艏在 6#浮标西北方向、航道外约 40 米处(概位：20° 15.63′ N、110° 12.55′ E)搁浅。

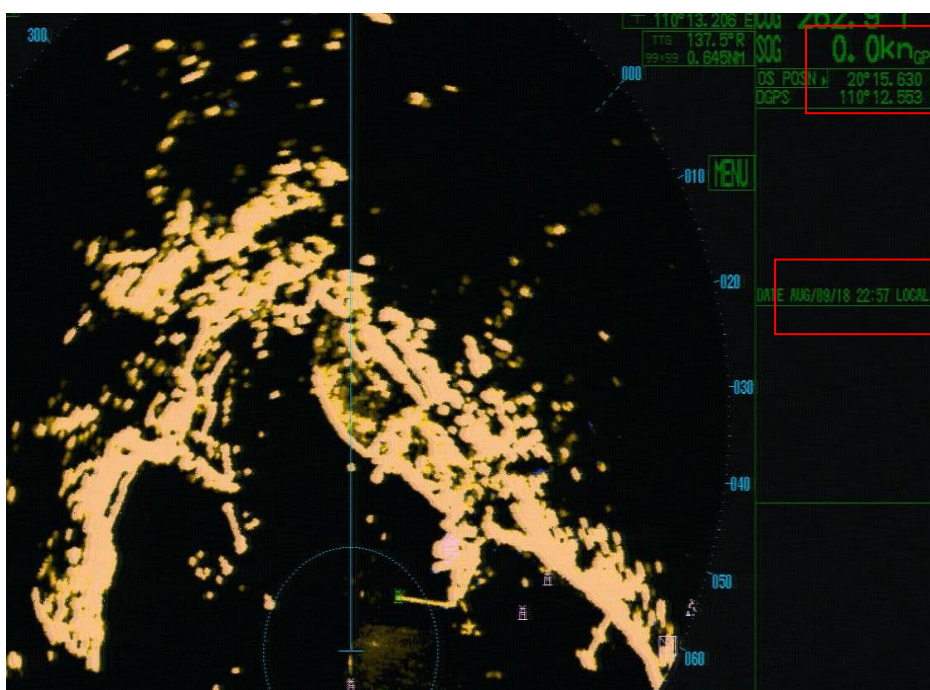
根据“信海 19 号”轮 VDR 雷达图像显示，“信海 19 号”轮速度刚为 0 的时间为 8 月 9 日 2257 时。

综上，认定 VDR 雷达图像显示的速度刚为 0 的时间为事故发生时间：2018 年 8 月 9 日 2257 时。

图 7：VDR 雷达回放显示“信海 19 号”轮速度为 0 时间
