# 湛江“9·24”“S”轮与 “J03”船碰撞事故调查报告

## 一、事故简况

2023年9月24日1334时许，H公司所属“S”轮空载由湛江中科（广东）炼化（以下简称“中科”）驶往广州黄埔，在湛江港航道44#灯浮附近水域，与朱某某所有的乡镇船舶“J03”船发生碰撞。事故造成“J03”船倾覆，2人死亡，构成一般等级水上交通事故。

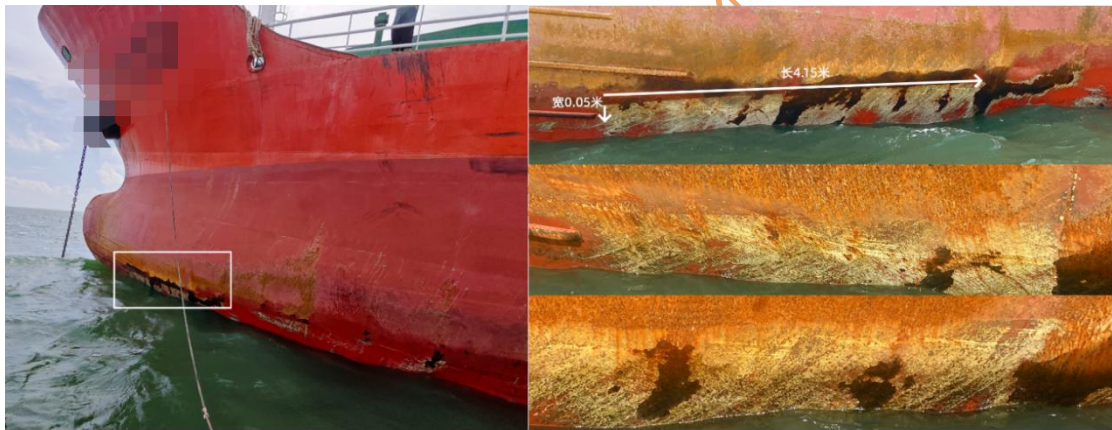
图 1：“S” 轮勘查情况

船体左侧距离船首 7 米，水线 1.8 米处，发现一束朝船尾方向延伸的新刮痕，长 4.15 米，宽 0.05 米。

2. 现场勘查两船存在明显的刮痕。经现场勘查发现“S” 轮

在左舷船首处，有一束朝船尾方向延伸的新刮痕，船员不能做出合理解释。“J03”船主甲板右舷中前部的栏杆全部缺失，其留在船上的部分栏杆折向船内，栏杆折断处及右舷中部不锈钢结构顶列板存在明显的刮痕。

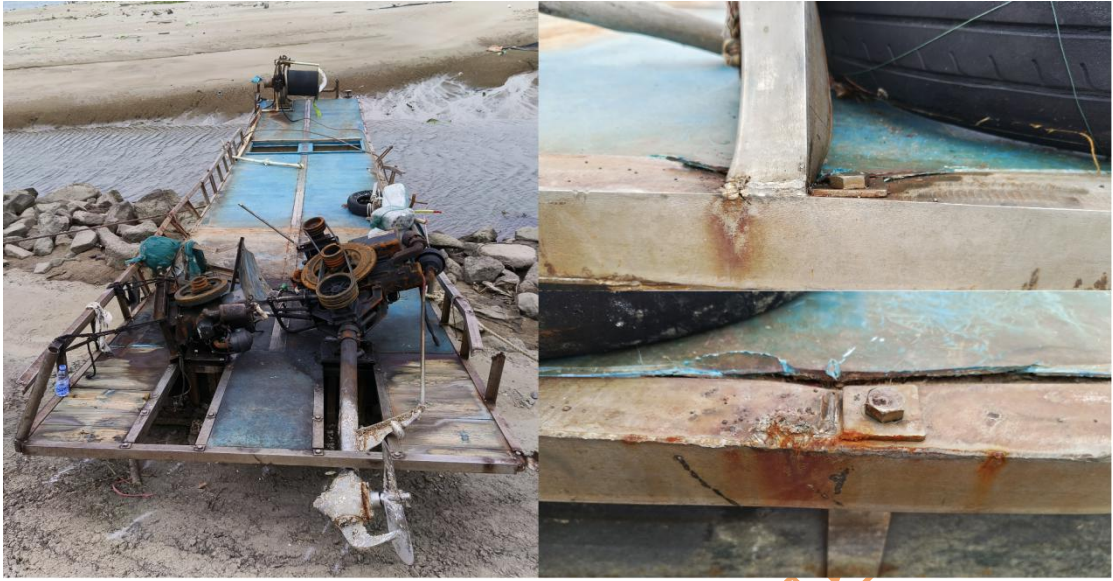
图 2：“J03”船勘查情况

调查组对“J03”船勘查，未发现任何具有定位、通讯、报警等功能的安全终端。

船舶主甲板右舷中前部的栏杆全部缺失，其留在船上的部分栏杆折向船内，栏杆折断处及右舷中部不锈钢结构顶列板存在明显的刮痕。

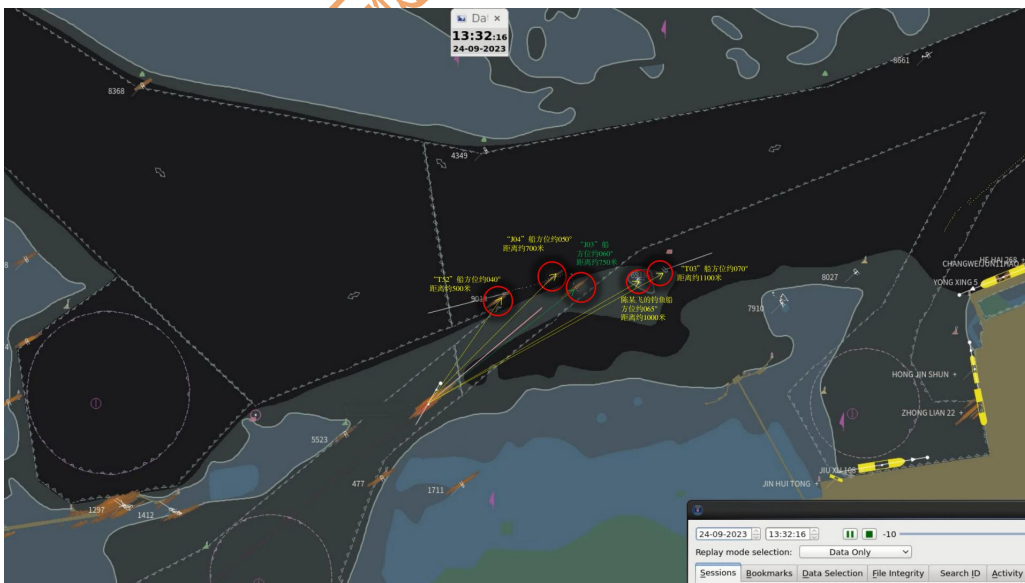
图 3：事发水域通航环境

事故水域位于湛江港航道 44#灯浮附近水域，属于湛江港 30 万吨级航道中科炼化航段。该水域经常有渔船从事捕鱼作业，通航环境较复杂。事发时该水域没有其他商船航行，有“J03”船（事故渔船）等 5 艘涉渔船舶，其中“J04”船和“J03”船在“S”轮计划航线附近，且“J03”船处于“S”轮船首线上。

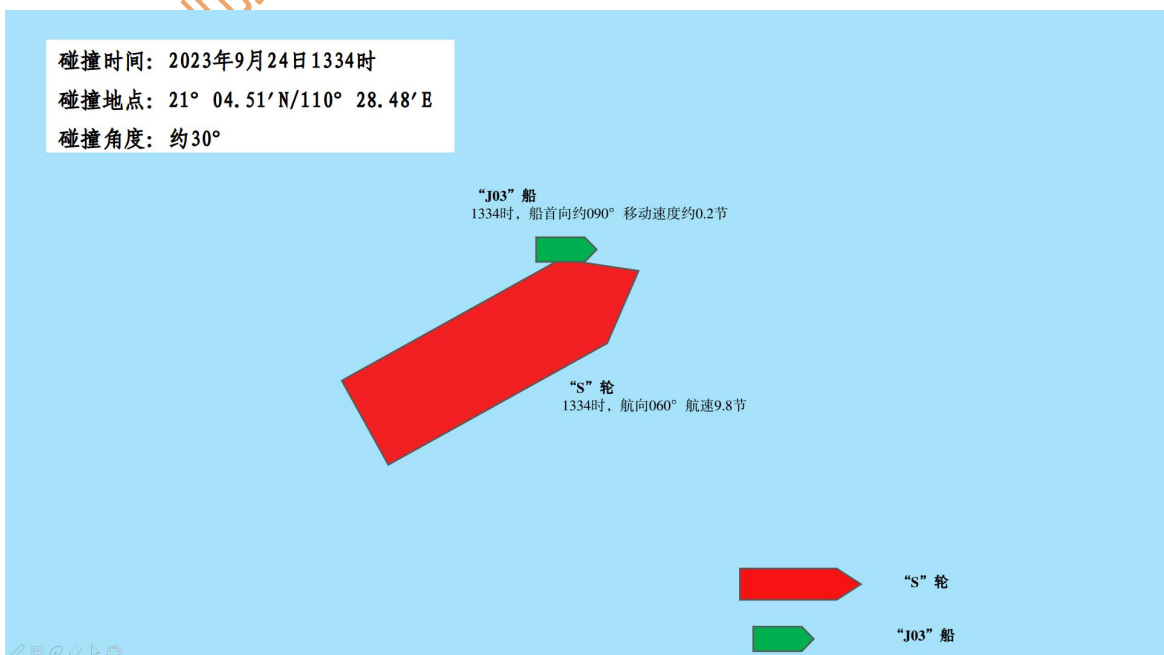
图 4：两船碰撞角度示意图

综上，结合码头 CCTV 显示“S”轮驶过渔船后事故发生，推定“S”轮与“J03”船发生碰撞，碰撞部位：“S”轮的左艏部与“J03”船的右舷中前部，碰撞角度约 30°。如（图 7）所示。

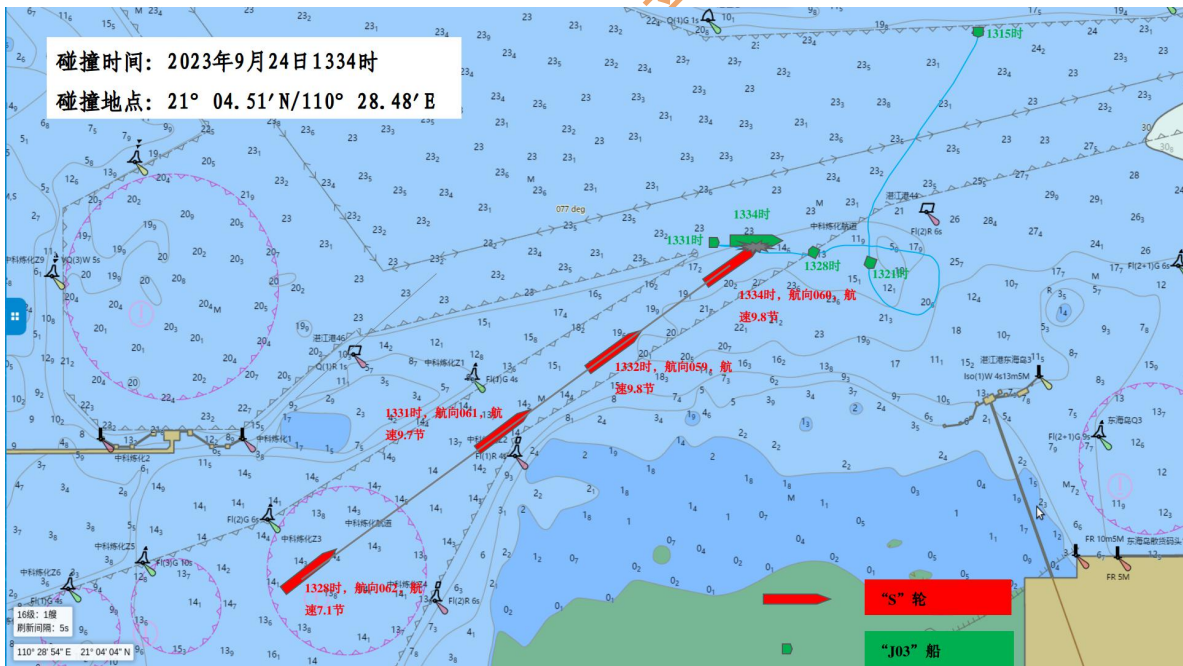
图 5：两船碰撞经过示意图

1332 时，航向 059°、航速 9.8 节。三副上驾驶台，到右侧海图机处协助瞭望。此时，在本船左舷 40° 距离约 500 米的“T52”船以约 5 节速度向西离开航道；左舷 35° 距离约 600 米的“J04”船、右舷 30° 距离约 1100 米的“T03”船、右舷 30° 距离约 1000 米的陈某飞的钓鱼艇基本不动，船长观察到上述船舶，认为对本船航行没有影响，但未发现在本船正前方约 750 米处“J03”船，继续保速保向航行。

1334 时 21 秒，航向 060°、航速 9.8 节，“S”轮左艏部与“J03”船右舷中前部发生碰撞。

1331 时-1334 时，从航道中间向航道边线方向（自西向东）以约 0.2 节速度回收地笼。

1334 时 21 秒，航向 090°，移速约 0.2 节（概位：21°04.51'N/110°28.48'E），与“S”轮发生碰撞。
