黄海“08·24” “ZD 渔运 02**8” 轮触碰 “启东 H1-40 风机” 事故调查报告

事故调查组

2025 年 2 月

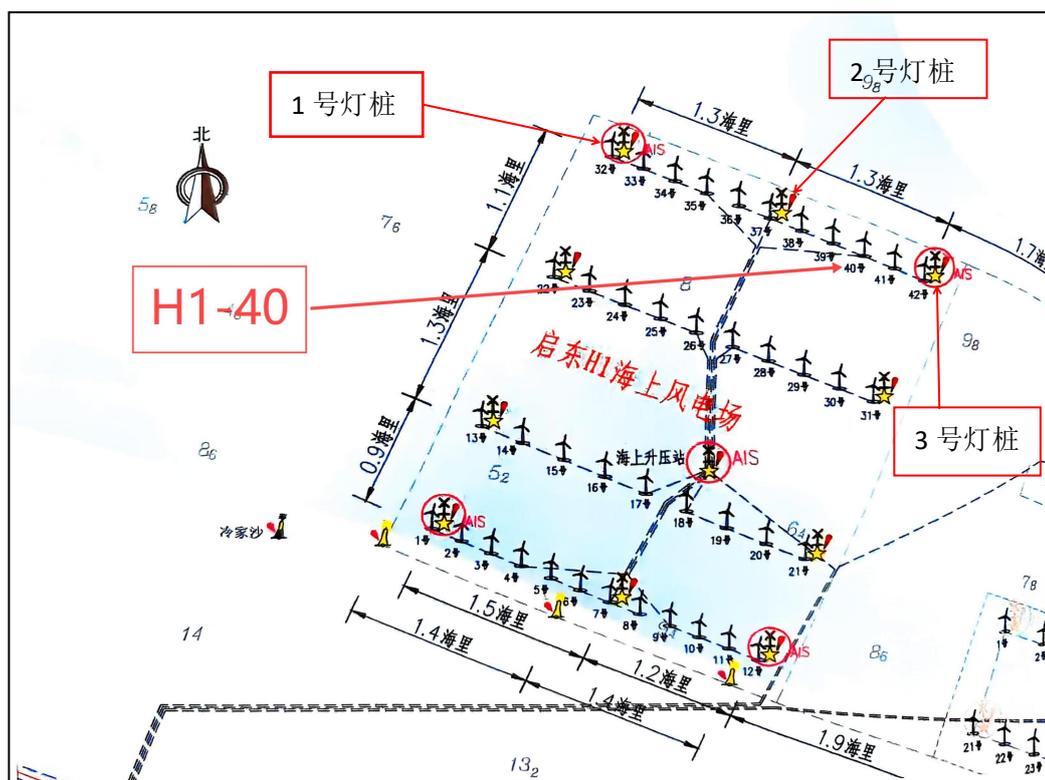
图4：风电场及风机桩助航标志设置图

启东 H1-40 风机桩未安装警示灯光等助航标志。但根据现行相关规定，并未要求整个风电场的所有风机桩均设置助航标志。整个风电场（包括未设置助航标准的 H1-40 风机）的灯标设置符合要求。

查看 H1 海上风电场 32-42 号灯桩位置示意图，风电场在

NO.32、NO.37、NO.42 号风机桩上设置了灯桩，风电场 32-42 号风机桩之间的距离为 2.6 海里，32-37 号风机桩、37-42 号风机桩之间的距离为 1.3 海里，即：SPS 之间的距离为 2.6 海里，SPS 与 IPS 之间的距离为 1.3 海里，整个风电场的灯标设置符合规定要求。

依据 GB17380-2020 的要求，海上风电场允许部分满足条件的风机不设置助航标志。启东 H1 海上风电场相邻两个风电桩间距约 500 米，安装有灯标的两灯桩之间有四个风电桩未设置灯桩。渔船等小型船舶时常在风电场灯桩之间穿梭航行，夜间航行期间存在安全风险隐患。

启东H1海上风电场相邻两个风电桩间距约500米，两灯桩之间有四个风电桩未设置灯桩。渔船等小型船舶时常在风电场灯桩之间穿梭航行，夜间航行期间，导致小船可能不能发现未设置灯桩的风电桩，存在较大的安全风险隐患。《中华人民共和国安全生产法》第三十五条规定“生产经营单位应当在有较大危险因素的生产经营场所和有关设施、设备上，设置明显的安全警示标志”，建议对《中国海区水中建（构）筑物助航标志规定》的相关规定进行修改，提高对海上风电场助航标志设置要求，将每台风机均作为单一海中构筑物，均设置助航标志。

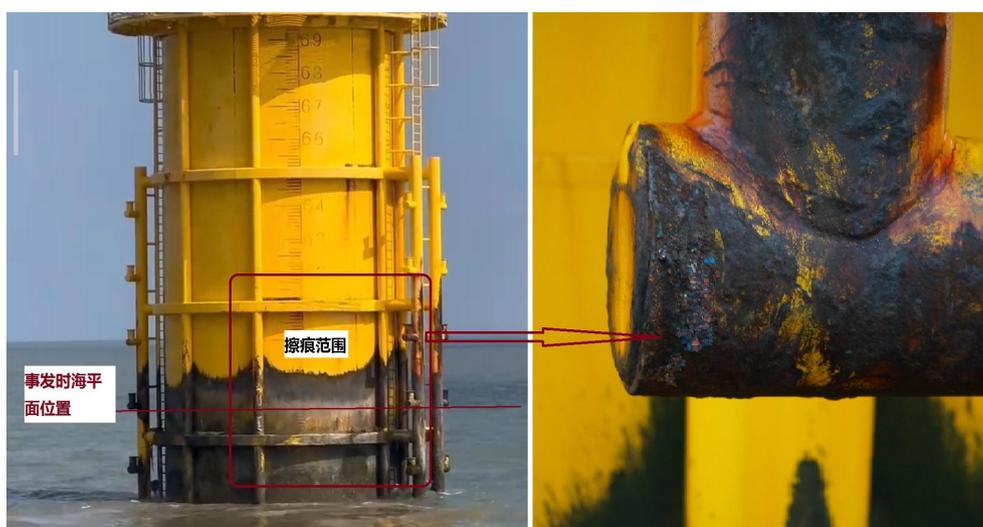
图8：H1-40风电桩触碰痕迹-1

1.启东H1-40风机套笼东南侧缆桩（从上往下数第三根位于套笼东南侧方位）发现蓝色外来油漆，油漆高度位于事发时间海

平面以上2~3米处，该油漆外观颜色与“ZD渔运02**8”轮船壳油漆一致。后经油漆理化分析比对，该油漆检材与“ZD渔运02**8”轮船壳样本油漆层数、颜色、质地、元素成分和红外光谱特征一致，属于同种类油漆。

2. H1-40号风机套笼东南侧缆桩附着油漆处有轻微向内侧变形。

3. H1-40风机套笼表面水平加强筋（桩基水尺标志60米处）存在明显刮擦痕迹，擦痕高度在事发时段海平面上1米左右范围，水平范围集中在套笼东南侧方位。擦痕表面颜色较浅与附近筒体长期遭海水浸泡形成的深色表面存在明显差异。

触碰部位为“ZD渔运02**8”轮右舷舳前部船壳触碰启东H1-40风机的约60米标尺处东南侧部位。认定理由：

1.根据现场勘验，在上述部位及附近部位发现结构变形和外来油漆，且外来油漆与“ZD渔运02**8”轮船壳样本油漆属于同种类油漆。

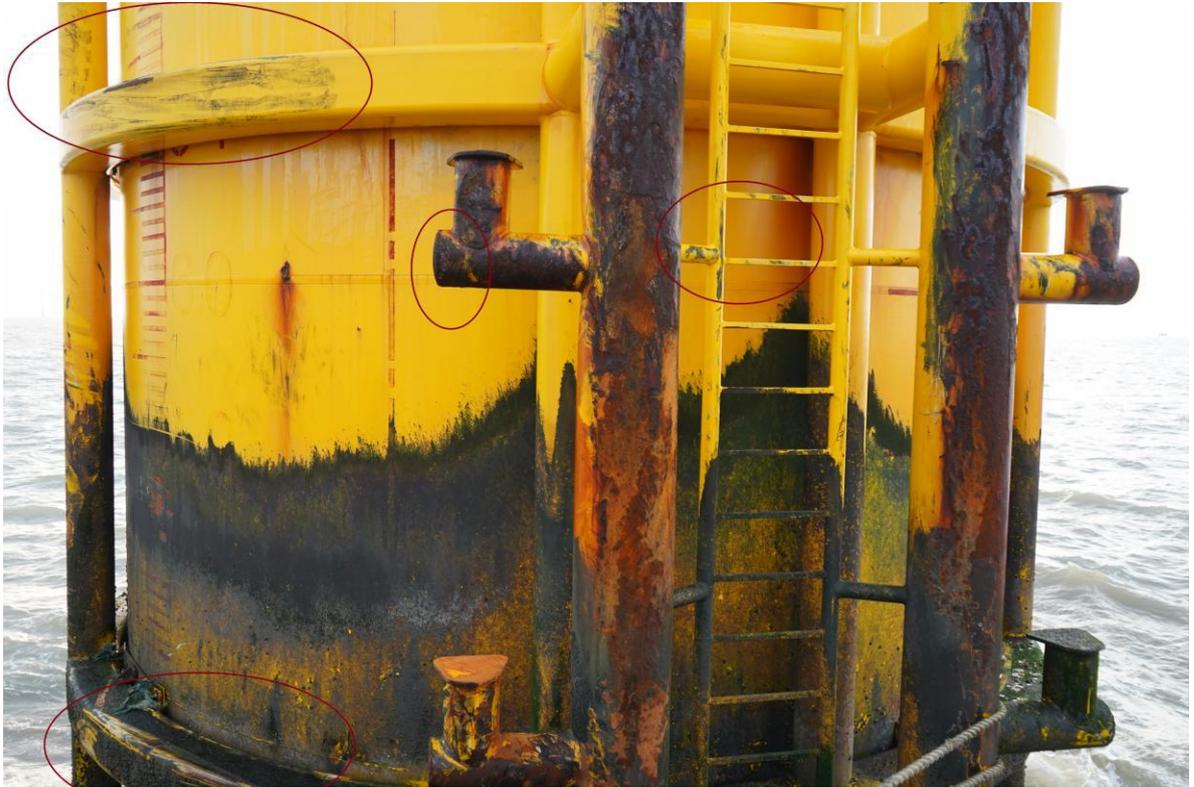
图9：H1-40风电桩触碰痕迹-2

4.套笼东南侧步梯扶手处和附近水平加强筋上存在黑色橡胶类外来物质。

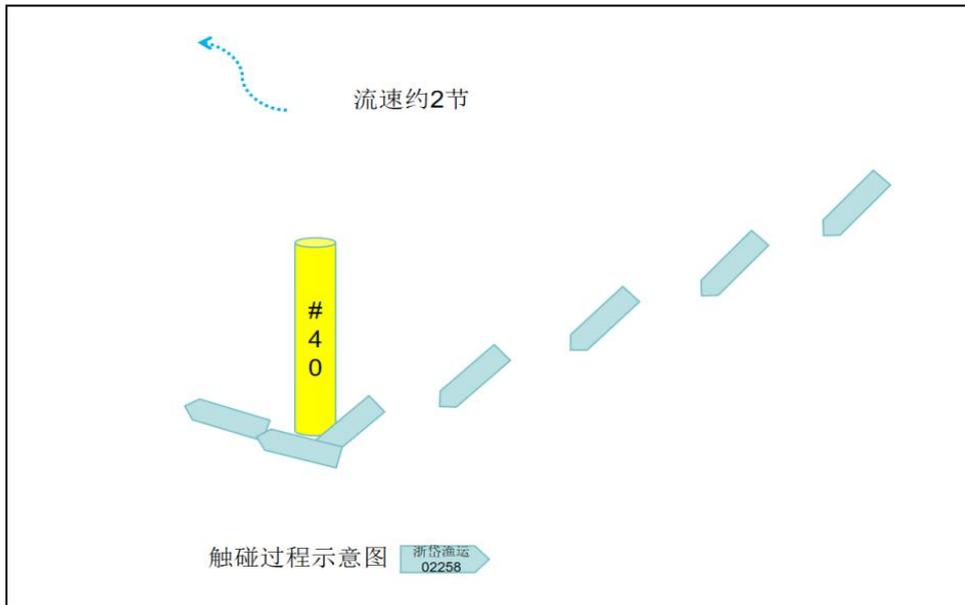
图10：“ZD渔运02**8”轮触碰过程示意图

2. 根据“ZD渔运02**8”轮AIS航行轨迹显示，在启东H1-40风机桩基附近该轮航向、航速突变，航向由原来的西南转向西北方向，航速从10节左右变为2节左右。该轮触碰前航迹向约255°，风流压差经计算约向右10°，艏向约245°。

约0025时，该轮船体右舷触碰启东H1-40风机桩基套笼，触碰时该轮航向约 243° ，航速约10节。触碰后，船长减小油门，查看触碰情况。此时，由于该轮左舷受流船体被压在风机桩基套笼上，船长加油门、打右舵，船体脱离H1-40风机桩基套笼后大量进水。几分钟后，该轮沉没。
