# 肇庆“11·3”T船与G船碰撞事故调查报告

2024 年 11 月 3 日约 0306 时，Q 公司、罗某某所有的 T 船空载从广州番禺开往梧州过程中，上行途经西江德庆回龙建丰村对开水域，与 D 公司、梁某所有的锚泊船 G 船发生碰撞，造成 G 船船上 1 人死亡，船上二层建筑、驾驶室、船尾水箱、吊艇架及附属设施等变形损坏，T 船输送臂、船头等变形损坏，直接经济损失约 70 万元，未造成水域污染。

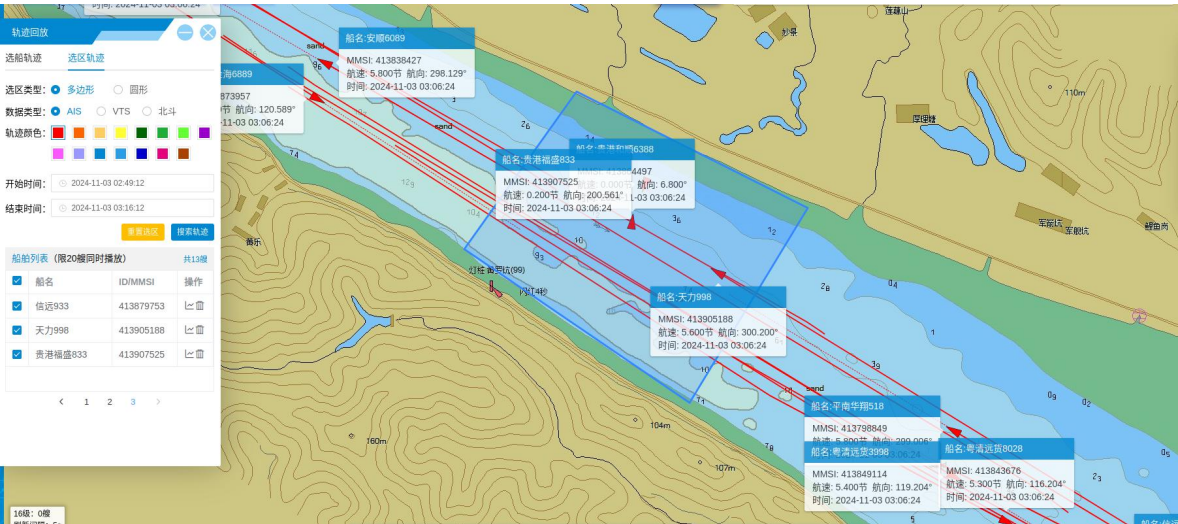
事发水域通航环境图

事发水域位于西江德庆段建丰村对开水域，河面宽度约 700 米，上下游 2 千米内无水上水下构筑物、无水上导助航设施。事发时，附近水域除 T 船以外无上航船或下航船经过，G 船上游靠左岸一侧约 100 米有另外一艘空载锚泊船 F 船，F 船距离左岸约 160 米。事发水域通航环境不存在遮挡了望或引起误判的情况。

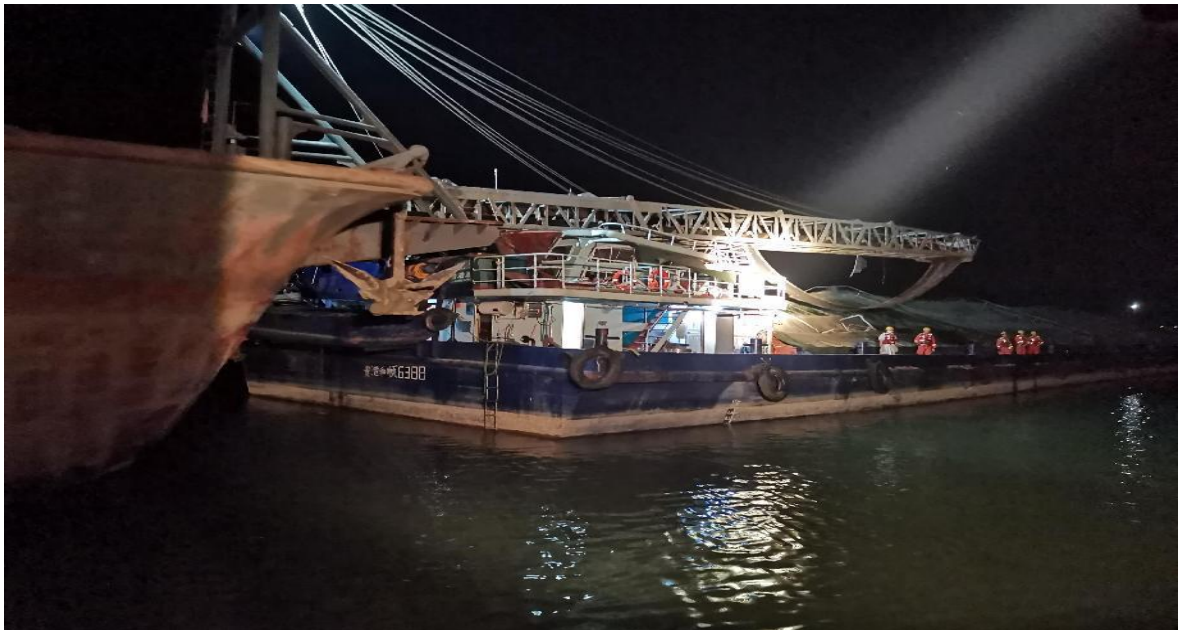
两船碰撞后现场情况

现场勘查，G 船二层建筑及驾驶室变形损坏，船尾水箱变形，船尾吊艇架等变形损坏；T 船输送臂变形，船头变形凹陷。

经分析认定：T 船输送臂从 G 船船艙中间方向与 G 船驾驶楼发生碰撞，T 船输送臂底部下压 G 船二层建筑致其变形，T 船船艙中部与 G 船船艙附属艇及艇架发生碰撞。

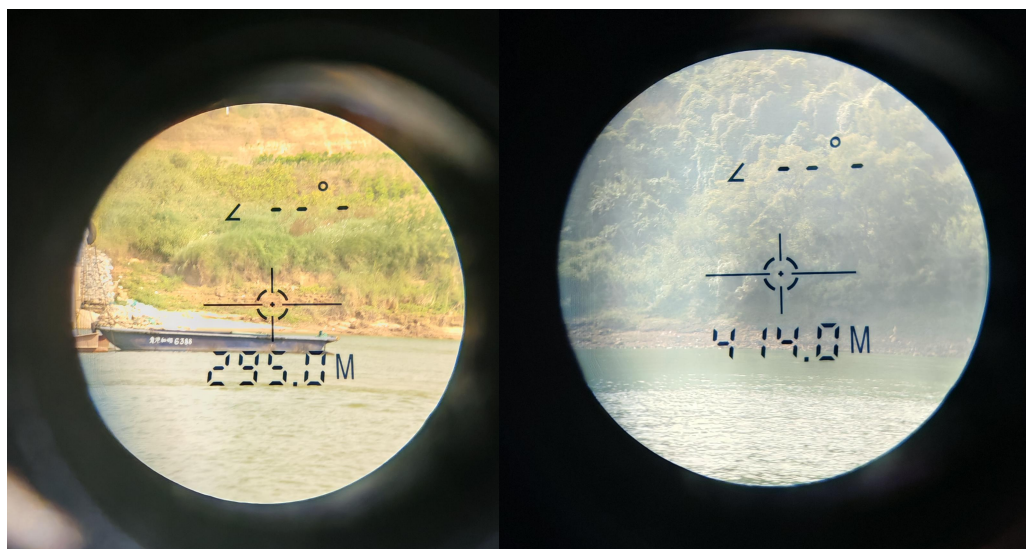
法人员勘验坐标为（111° 33′ 27″ E， 23° 12′ 17″ N），事发水域距离左岸约 295 米，距离右岸约 414 米。

图 5：船长陈某某指认的事发地点离左岸、右岸的距离

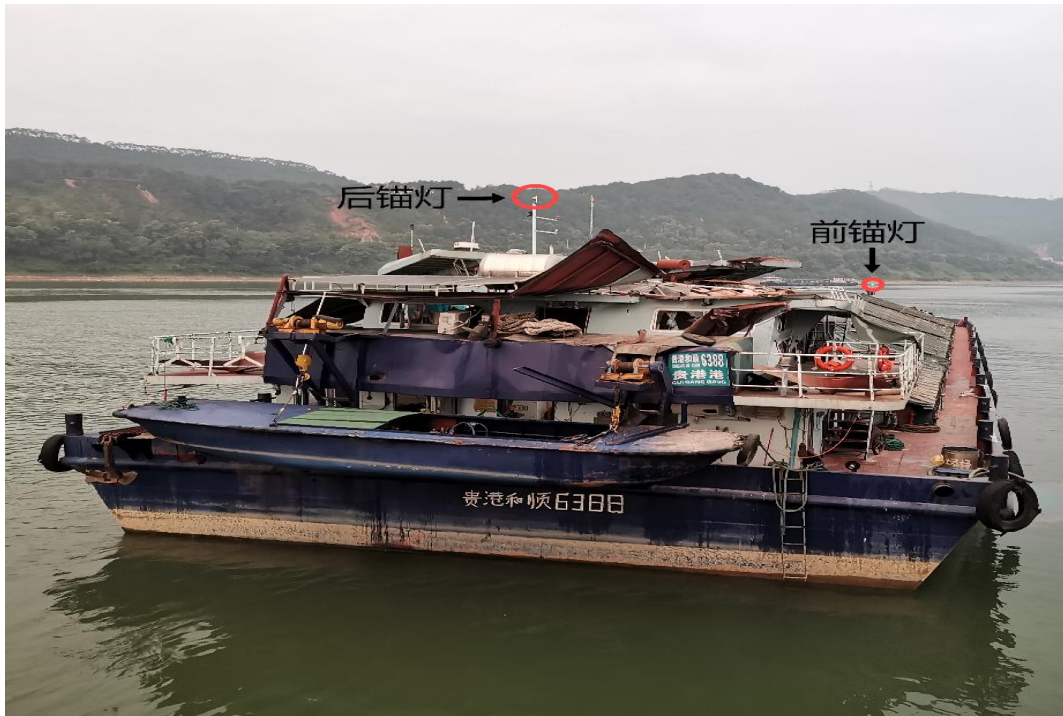
经当事人陈述和现场勘查，事发时，该船未竖立后桅杆，事发前在船尾顶篷甲板竖起的替代桅杆显示一盏白色环照灯作为后锚灯，在船首显示一盏前锚灯，且后锚灯比前锚灯高，不符合《中华人民共和国内河避碰规则》第三十四条第一款<sup>1</sup>规定要求。

事发后现场拍摄G船照片

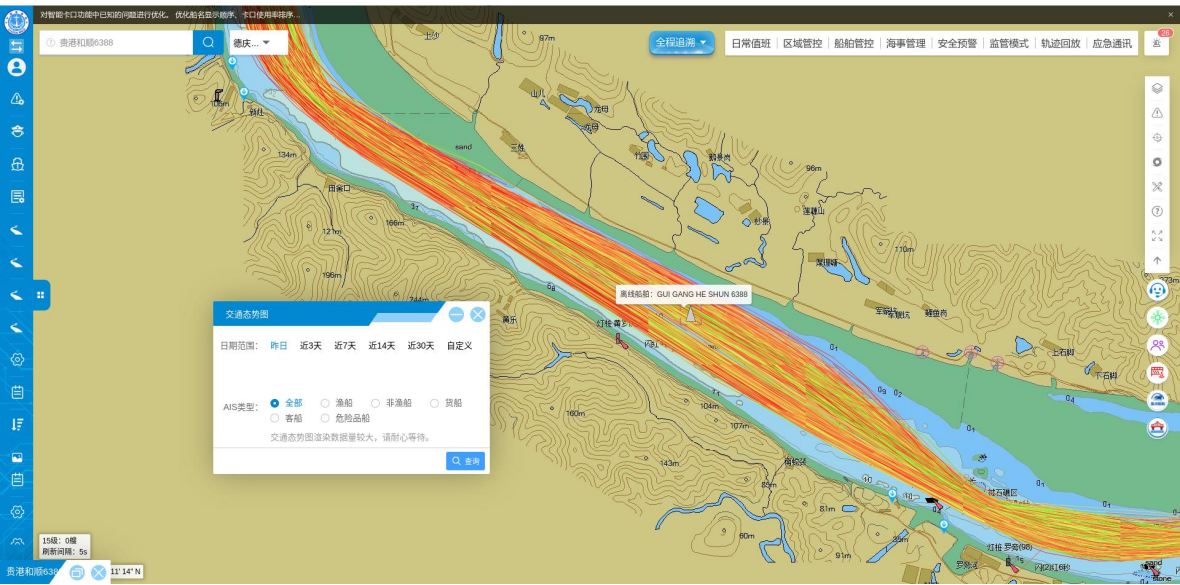
事发水域事发过往船舶 AIS 轨迹态势图

通过回故事发水域事发过往船舶 AIS 轨迹态势图可以看出，G 船锚泊位置是上行船的习惯航路。

综上，G 船锚泊位置在西江德庆建丰村对开水域上行船习惯航路上。

事发时，G 船锚泊位置距左岸 295 米距右岸 414 米，处在事发水域缓流一侧，上行船习惯航路。根据事发水域上行船舶 AIS 轨迹态势图，占用了上行船舶的习惯航路锚泊，妨碍了上行船舶正常航行，是事故发生的原因之一。该行为违反了《中华人民共和国内河避碰规则》第二十五条第二款<sup>8</sup>的规定。
