# 八所 “12·2” “MSC CHERYL 3” 轮与 “琼临渔 11639” 轮碰撞事故调查报告

事故调查组

2025 年 2 月

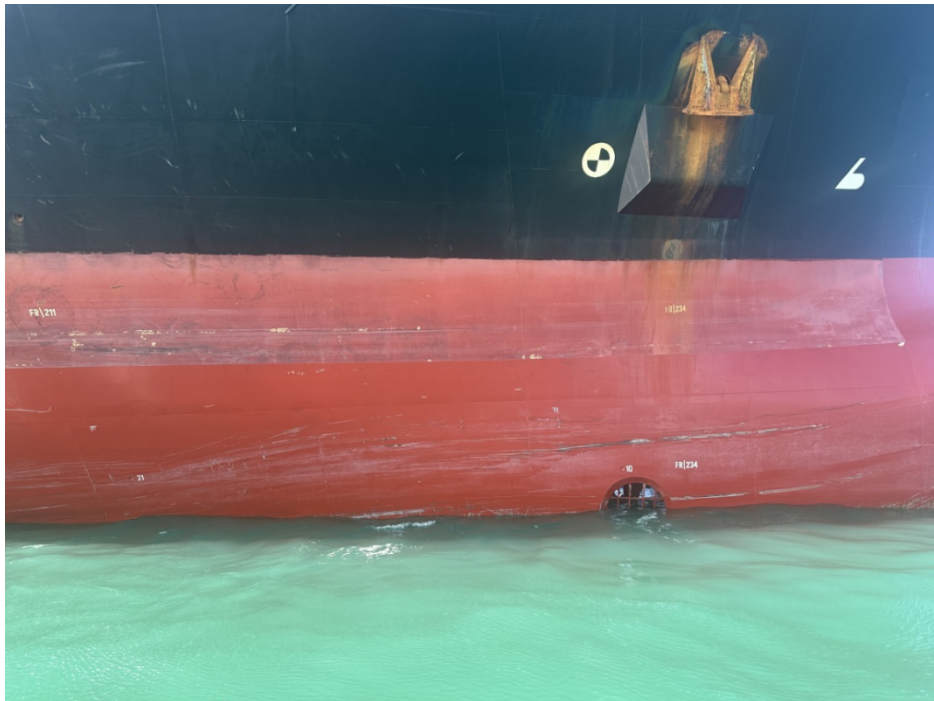
图 4：“MSC CHERYL 3”轮右舷侧推器上方

12 月 4 日上午，调查组对 “MSC CHERYL 3” 轮进行勘查发现：右舷侧推器上有约 6 米的新的长条状擦碰刮痕，并存有较为明显的外来白色油漆痕迹（见图 4），刮痕上残存有外来疑似玻璃纤维材质碎末；球鼻艏正前方有较为明显的外来蓝色油漆痕迹（见图 5）；对比“MSC CHERYL 3”轮钦州离港时视频，右舷侧推器上未发现明显刮痕（见图 6）。

“MSC CHERYL 3”轮球鼻舦正前方存有外来蓝色油漆痕迹，右舷侧推器上方存有外来白色油漆刮痕。

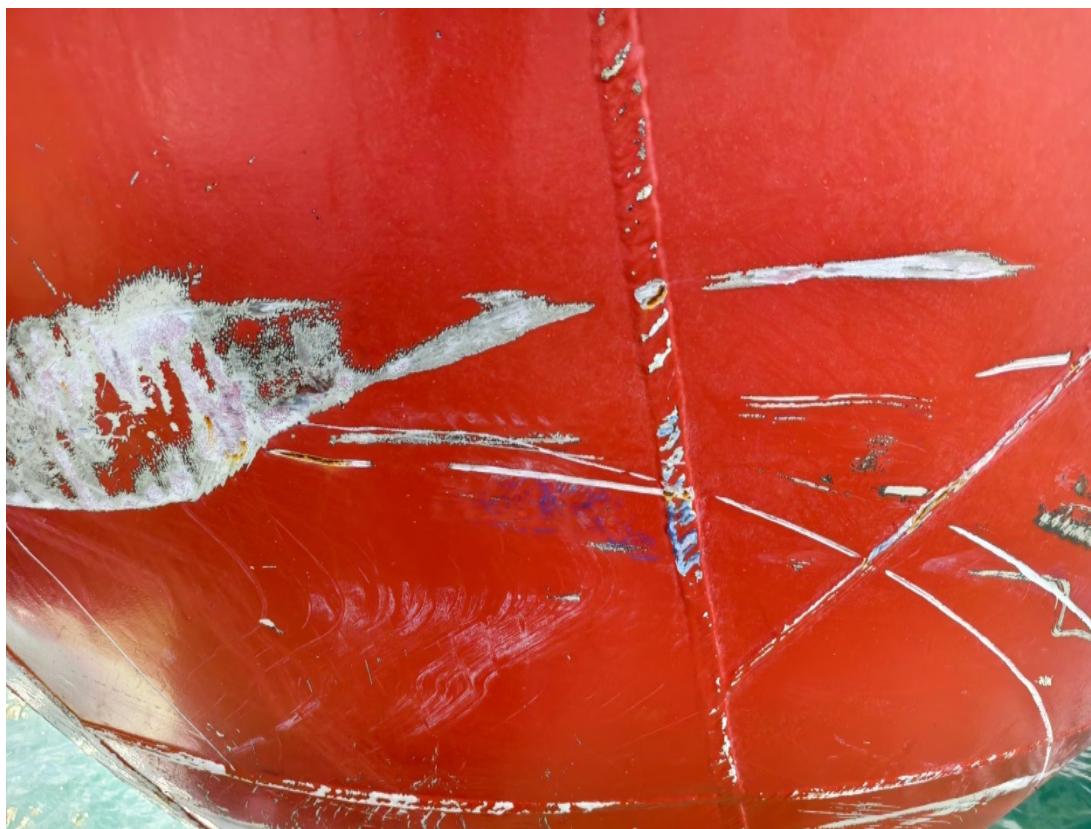
图 5: “MSC CHERYL 3”轮球鼻艏

据“琼临渔 11639”轮船员陈述，“琼临渔 11639”轮左舷船舦靠近储藏冰室处受到撞击，船头位置先下沉，十分钟左右渔船完全沉没。现场勘验报告显示，“MSC CHERYL 3”轮球鼻舦正前方有一条明显的外来蓝色油漆，右舷侧推器上有约 6 米的新的长条状擦碰刮痕并夹杂少许玻璃纤维。“MSC CHERYL 3”轮驾驶台 ECDIS 回放显示 12 月 2 日 22 时 53 分 20 秒时“MSC CHERYL 3”轮舦向 185.0°，“琼临渔 11639”轮舦向 058.0°。

根据烟台海事局烟台溢油应急技术中心出具的“MSC CHERYL 3”轮外来油漆样品鉴定结果显示,样品中混有非本船的蓝色油漆和粉末状结晶物质。

该结果中的蓝色油漆与“琼临渔 11639”轮的船壳油漆颜色(见图 2)一致,粉末状结晶物质与渔船船体玻璃钢材质一致,证实两船有过接触。

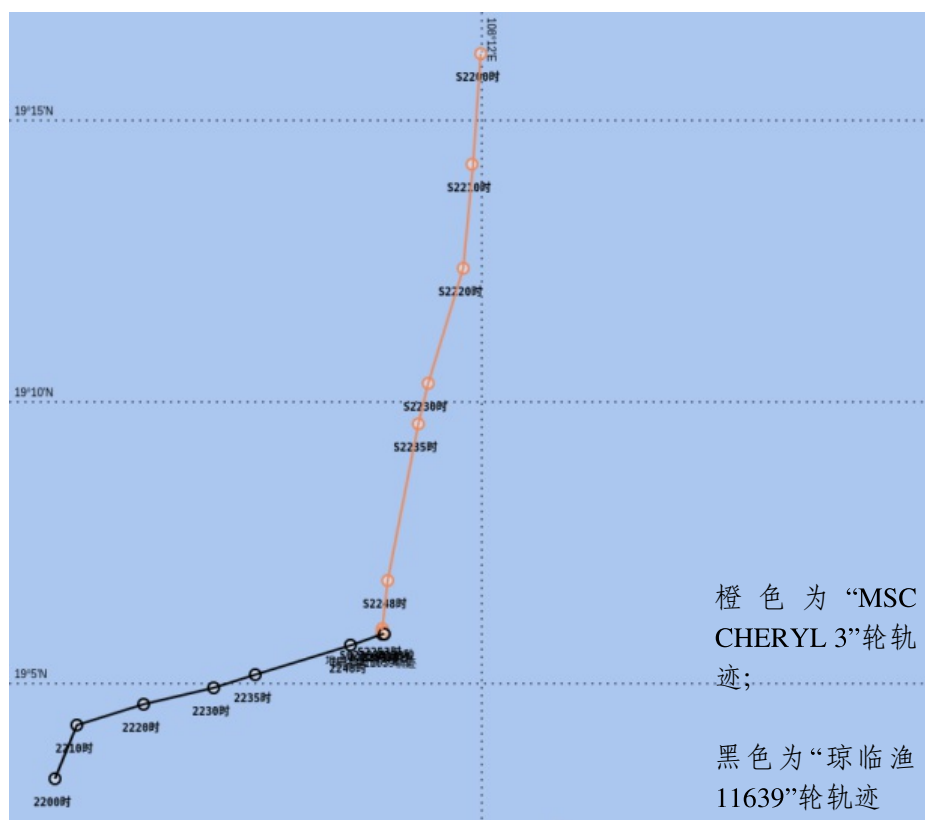
图 7： 两船航行 AIS 轨迹图示意图

根据询问笔录及 AIS 轨迹、北斗轨迹显示, 事发时, 渔船未从事捕鱼作业, 两轮均属于在开阔水域、能见度良好情况下互见的在航机动船舶。事发前, “MSC CHERYL 3”轮航速保持 11.6 节左右, 航向维持在  $191^{\circ}$  左右, “琼临渔 11639”轮航速保持在 7-8 节, 航向维持在  $74^{\circ}$  左右(航迹见图 7)。2235 时, “MSC CHERYL 3”轮航向  $191^{\circ}$ , “琼临渔 11639”轮位于“MSC CHERYL 3”轮真方位  $213.0^{\circ}$ , 距离 5.3 海里处, 航向  $060^{\circ}$ , 两轮形成大角度交叉会遇局面, 两船交叉相遇(会遇态势见图 8), “琼临渔 11639”轮位于“MSC CHERYL 3”轮右前方, “MSC CHERYL 3”轮为让路船, “琼临渔 11639”轮为直航船。

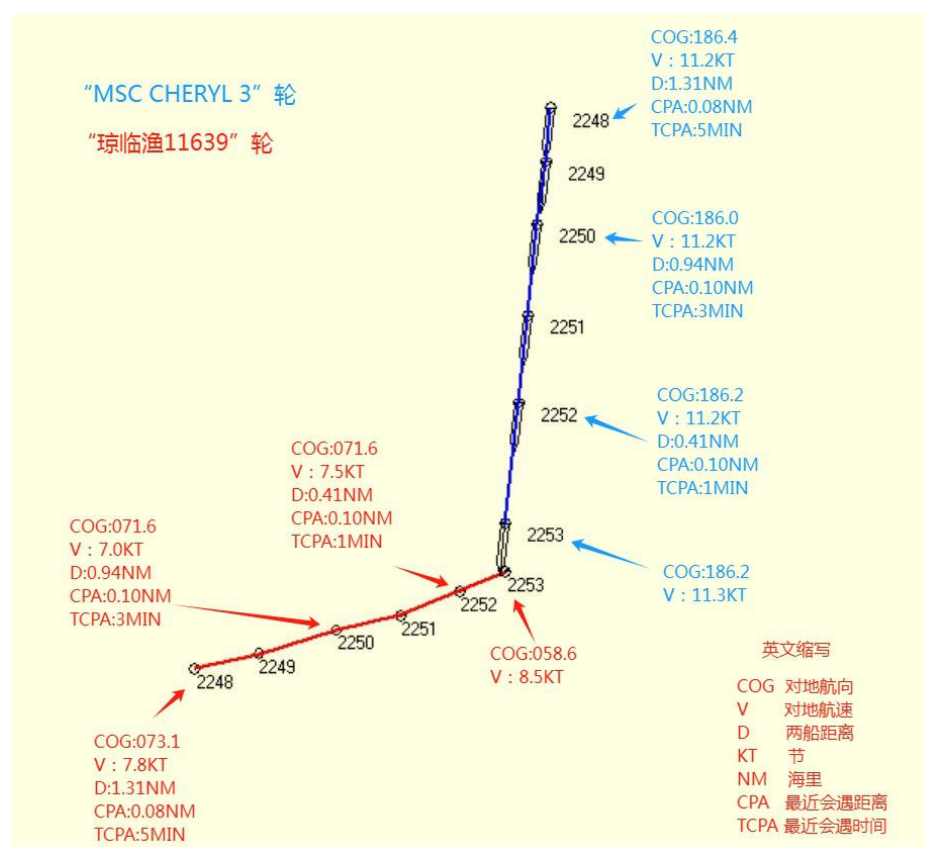
图 8： 两船会遇态势图

1. 疏忽瞭望。当班船员未谨慎驾驶船舶，未使用视觉、听觉以及适合当时环境和情况下一切有效手段保持正规的瞭望，未发现本船右前方的“琼临渔 11639”轮，未能对业已存在的碰撞危险作出充分估计，违反《1972 年国际海上避碰规则》（以下简称《避碰规则》）第五条关于瞭望和第七条关于避免碰撞危险的规定。

2. 未履行让路船义务。2 日 2235 时至碰撞事故发生，“琼临渔 11639”轮位于“MSC CHERYL 3”轮右前方，“MSC CHERYL 3”轮作为让路船，因疏忽瞭望始终未发现右前方的渔船，在两船致有构成碰撞危险、形成紧迫局面、陷入紧迫危险，直到碰撞事故发生，也未履行让路船义务采取任何避让行动，违反《避碰规则》第十六条关于让路船的规定的规定。

当班船员未使用视觉、听觉以及适合当时环境和情况下一切有效手段保持正规的瞭望，且“琼临渔 11639”轮作为直航船，在与“MSC CHERYL 3”轮陷入紧迫危险时，未履行直航船义务采取最有助于避碰的行动，违反《避碰规则》第五条、第十七条的规定。

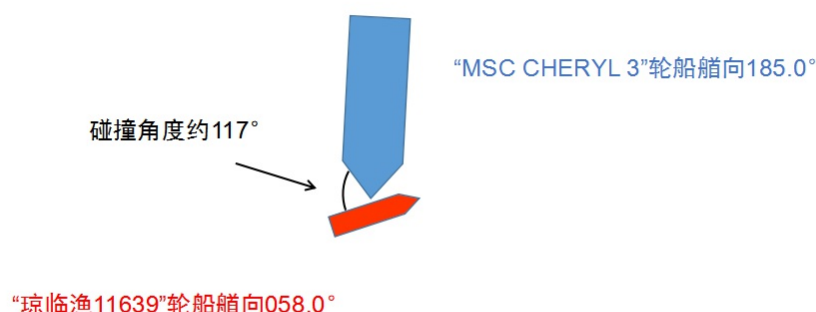
图 9：碰撞角度和部位示意图

综上，调查组认定碰撞部位为“琼临渔 11639”轮左舷船舦和“MSC CHERYL 3”轮船首，碰撞角度约 117°（见图 9），碰撞致使渔船船舱进水。
