# 大连“1·9”“T”轮拖带“H”轮触碰海上 风电设施事故调查报告

2024年1月9日2053时，丹东籍拖船“T”轮和大连籍起重船“H”轮组成的拖带船组，从庄河海域驶往大连港2号锚地过程中，在黄海北部(概位： $39^{\circ}22'.446\text{N}/123^{\circ}21'.099\text{E}$ )水域触碰F所有的20号风机。事故造成20号风机和“H”轮局部损坏，构成一般等级事故。

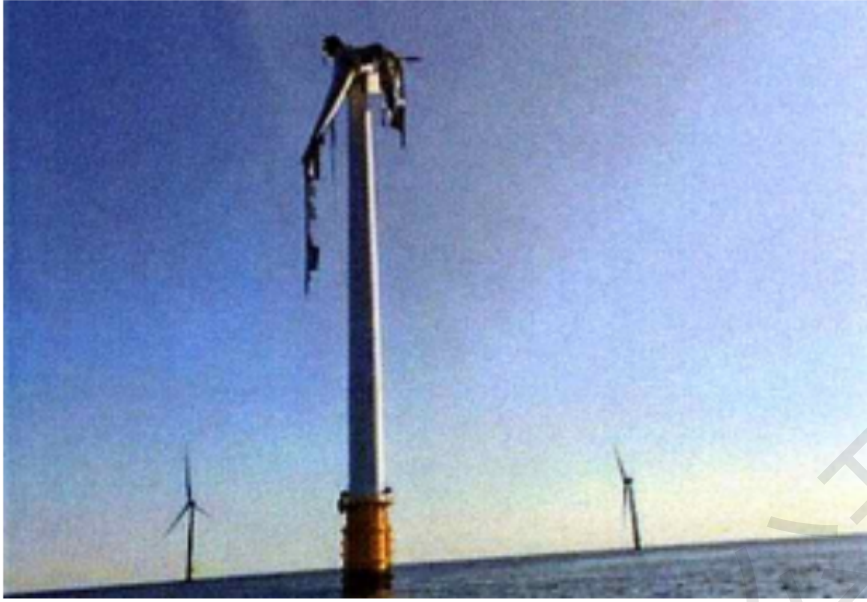
图 3：受损风机概况图

本起事故中受损风机系 F 公司所属的风电Ⅳ1号场的 20 号风机，受损部位为叶片及关联部件。

20 号风机轮毂中心高度距离标准海平面 103 米，叶轮直径 171 米，叶尖旋转最低点时距离标准海平面为 17.5 米。

事故造成“H”轮2号吊钩平台前部，臂架顶部通道栏杆等损坏，20号风机2节塔筒凹陷，3根叶片损坏，无人员伤亡，未造成海域污染。

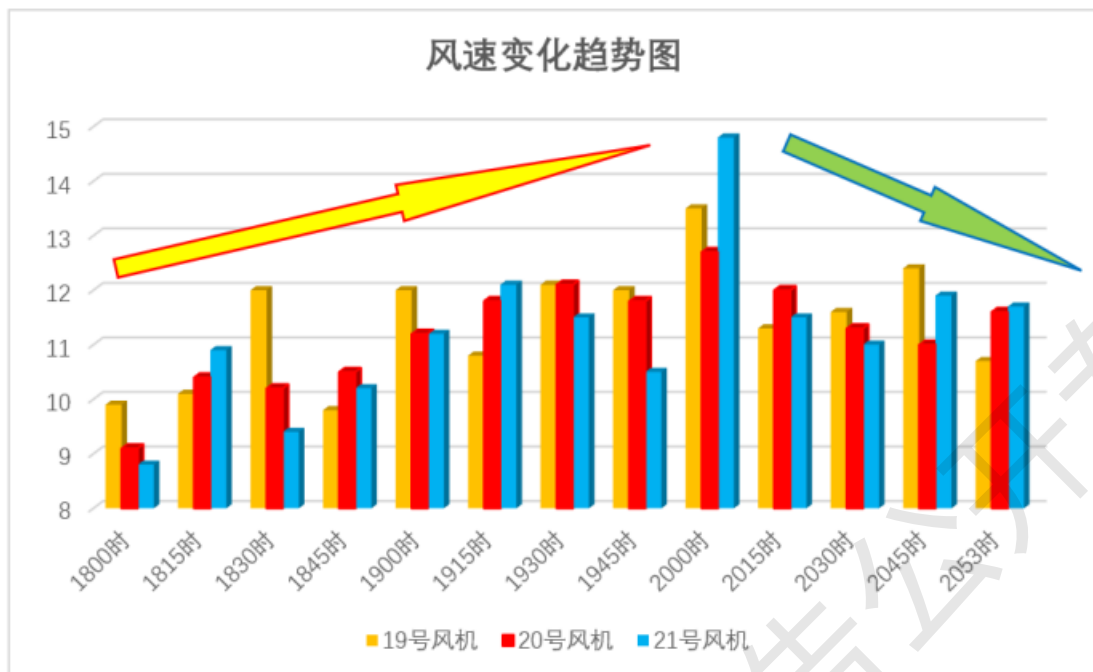
图 4：风机风速探测数据

1 月 9 日 1800 时海上风电 IV1 号场 19 号、20 号、21 号风机显示实时风速分别为 9.9m/s、9.1m/s、8.8m/s，风力等级约为 5 级。随后风速逐渐增大，2000 时风速最大，其后逐渐减少。

综上，本报告认定：拖带船组起拖开航时，偏北风 5 级，拖航过程中风力逐渐增加至 6 到 7 级；事故发生时，海面能见度良好，流向西南。

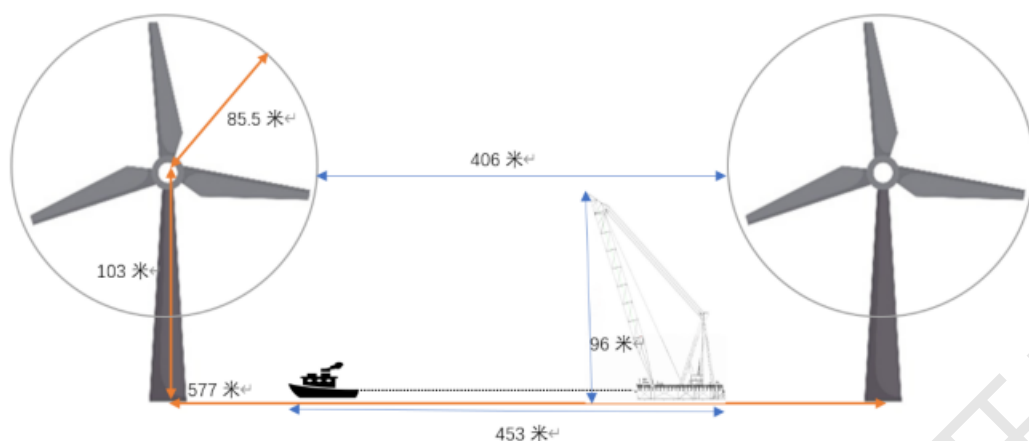
图 5：风机与拖带船组对比图

事故水域位于黄海北部 F 所属海上风电场Ⅳ1 项目场址内，该风场共有风机 52 台，风机间最小间距 577 米，考虑到风机叶片尺寸及“H”轮净空高度，拖带船组距离风电场风机的安全距离至少为 85.5 米。

5.拖带船组《拖航计划》中的航次计划中，设计航线穿过海上风电Ⅳ1号场，距离风场内风机最小距离约50米，远小于安全通过风机的安全距离<sup>6</sup>，未详细制定该航段的特殊避险手段，违反《中华人民共和国海船船员值班规则》第八条第一款第五项<sup>7</sup>的规定。

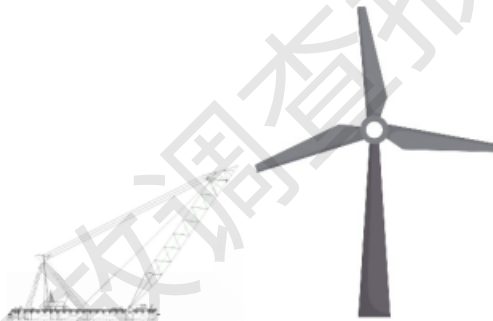
图 7：H 与 20 号风机对比图

根据事故发生前拖带船组的动态，结合当事船员陈述、拖带船组和风场监控录像，以及现场勘验，认定“H”右吊臂架触碰海上风电Ⅳ1 号场 20 号风机的三支叶片，叶片受触碰断裂后惯性弯折。

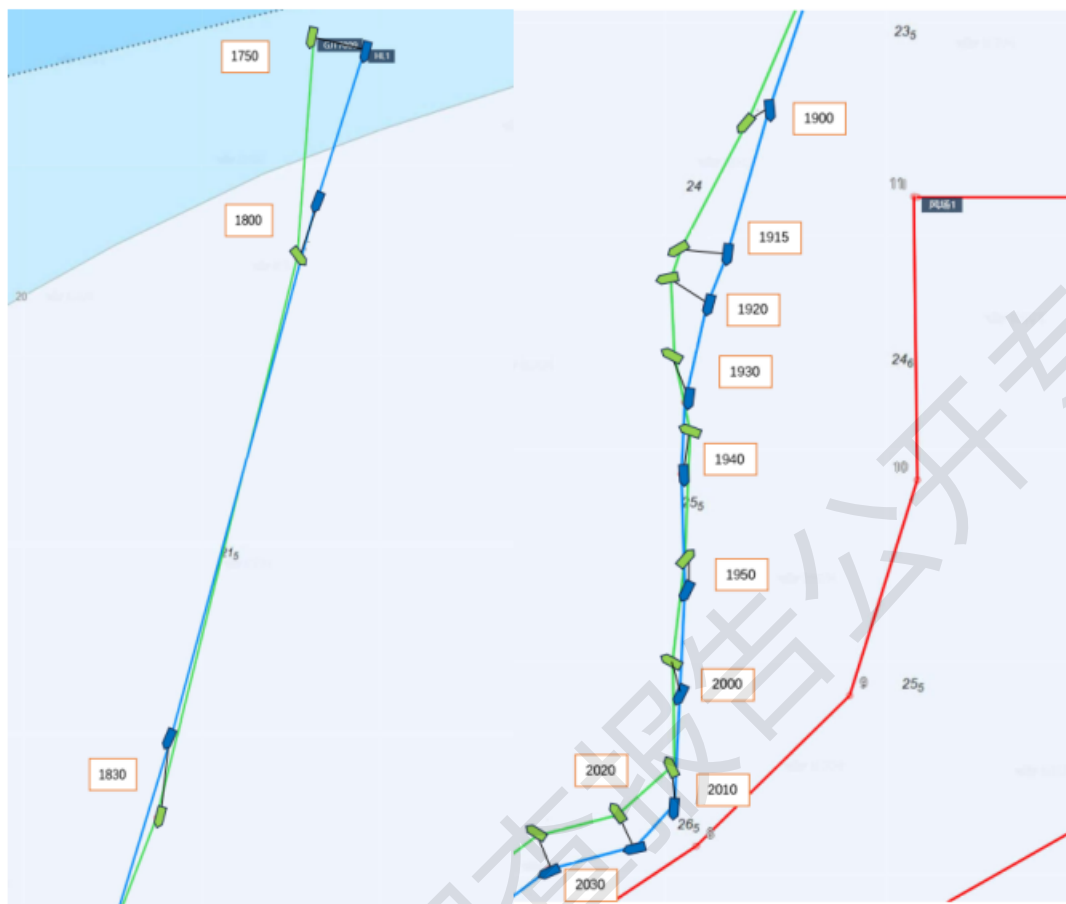
图 8：抛锚前拖带船组航行轨迹

1940 时许，“T”轮航速 3.0 节，船艏向  $291^{\circ}$ ，航迹向  $175^{\circ}$ ，位置  $39^{\circ} 25' 20'' .03\text{N}/123^{\circ} 22' 43'' .19\text{E}$ 。“H”轮，航速 3.0 节，航迹向  $177^{\circ}$ ，位置  $39^{\circ} 25' 7'' .02\text{N}/123^{\circ} 22' 40'' .23\text{E}$ 。“T”轮未能有效控制“H”轮，拖带船组继续向南漂移。自此，拖带船组处于失控漂移状态。

2010 时许，“T”轮航速 2.0 节，船艏向  $335^{\circ}$ ，航迹向  $220^{\circ}$ ，位置  $39^{\circ} 23' 43'' .65\text{N}/123^{\circ} 22' 37'' .92\text{E}$ 。“H”轮，航速 2.0 节，航迹向  $184^{\circ}$ ，位置  $39^{\circ} 23' 32'' .59\text{N}/123^{\circ} 22' 38'' .09\text{E}$ 。“T”轮三副发现该轮右车失去动力，并报告船长，船长要求轮机长查明原因并尽快恢复动力。

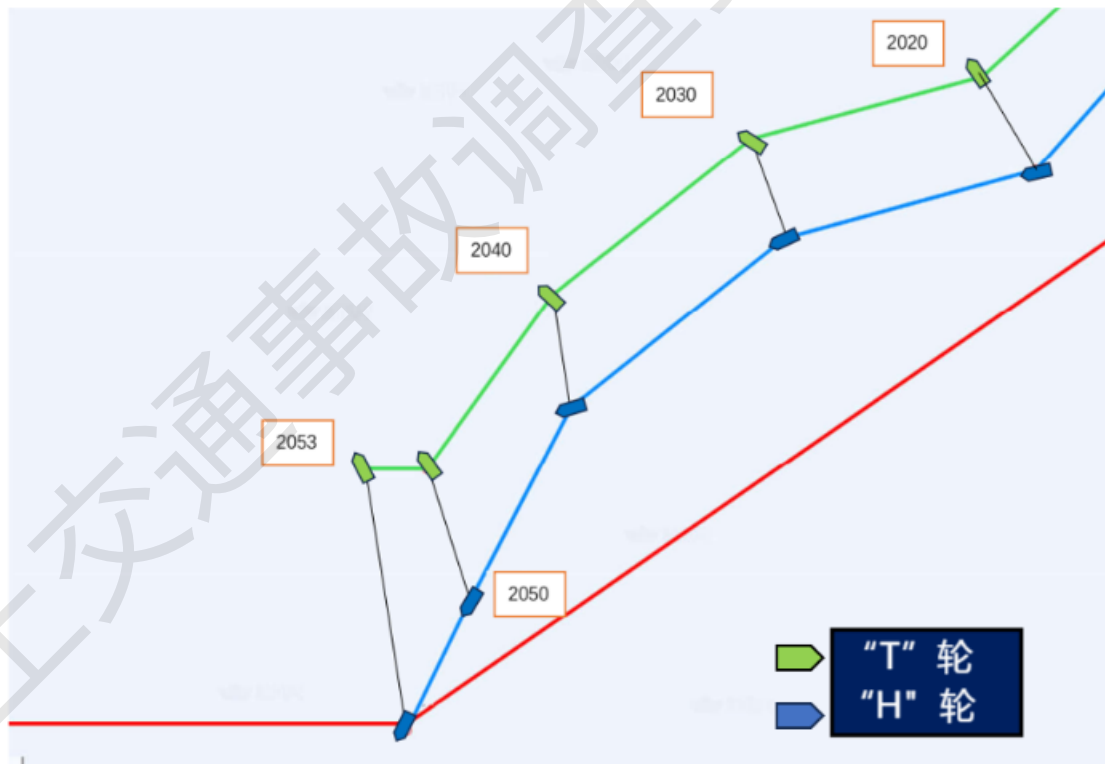
图 9：抛锚后航行轨迹

2037 时许，由于“H”轮的拖拽，“T”轮出现走锚，拖带船组开始逐渐向 20 号风机方向漂移。

2050 时许，“T”轮航速 2.0 节，船艏向  $322^{\circ}$ ，航迹向  $222^{\circ}$ ，位置  $39^{\circ} 22' 51'' .61\text{N}/123^{\circ} 21' 8'' .35\text{E}$ 。“H”轮，航速 2.0 节，航迹向  $211^{\circ}$ ，位置  $39^{\circ} 22' 38'' .9\text{N}/123^{\circ} 21' 13'' .63\text{E}$ 。“H”轮抛下船尾防风锚。“T 轮”轮机长报告该轮右侧齿轮箱油底壳放油螺丝松动，滑油泄露，齿轮箱滑油供油不足，摩擦片受损，导致右侧齿轮箱传动能力不足，右机动力缺失，无法立即修复。

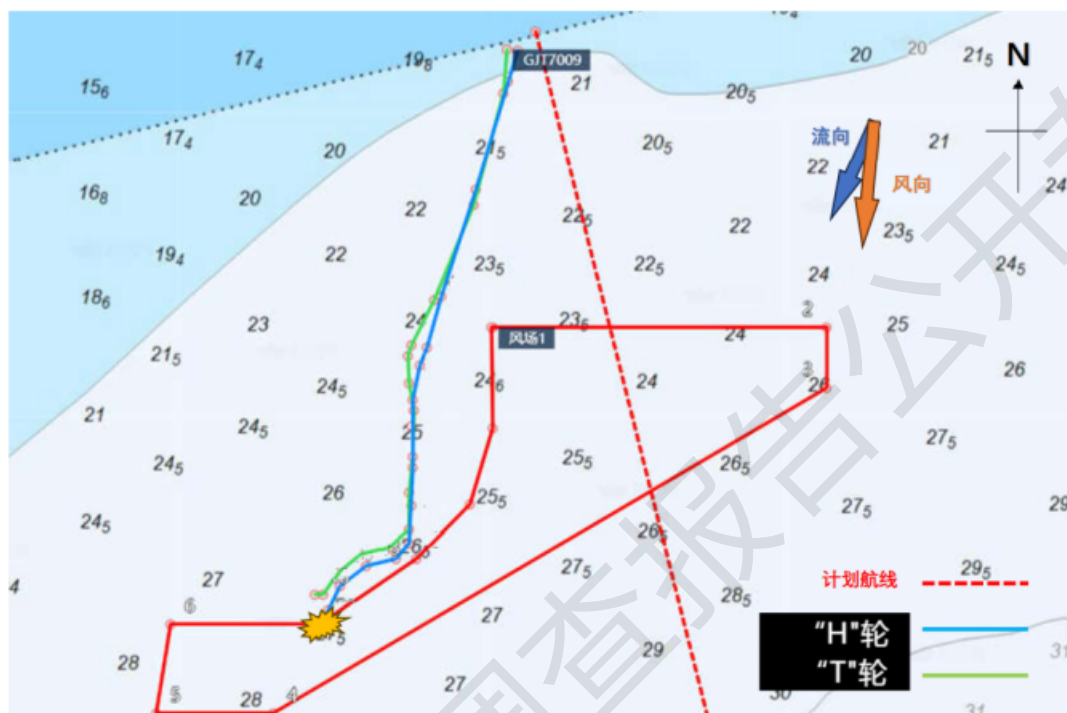
图 10：两船态势图

202°，位置 39° 22′ 43″ .38N/123° 21′ 00″ .35E。“H”轮右臂架顶端鹤嘴触碰 20 号风机叶片，触碰概位：39° 22′ .446N/123° 21′ .099E。
