茂名“10·20”“新某顺”轮 自沉事故调查报告

“新某顺”轮自沉事故调查组

2022年10月20日约0854时，广西WS船务有限公司所属多用途船“新某顺”装载集装箱自佛山顺德驶往广西北海途中，在茂名海域（概位：21° 2' 9" N/111° 8' 3" E）自沉，船上13名船员落水，其中9名船员获救，4名船员死亡，按照《水上交通事故统计办法》第六条的规定，构成较大等级水上交通事故。

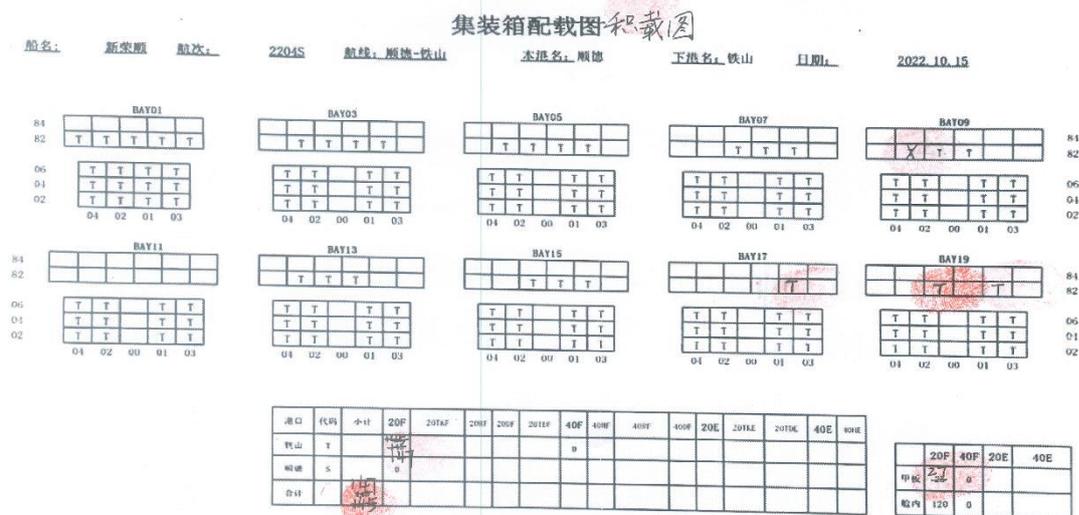
图 2: 集装箱积载图

事故航次“新某顺”轮装载 147 个 TEU (货物种类为废钢)，其中舱内堆放 120 个 TEU、甲板堆放 27 个 TEU (积载情况见图 2)，总重约 4650 吨，从佛山顺德开往钦州。事故发生时，船舶吃水约 5.7 米、船艏吃水约 6.1 米，平均吃水约 5.9 米。

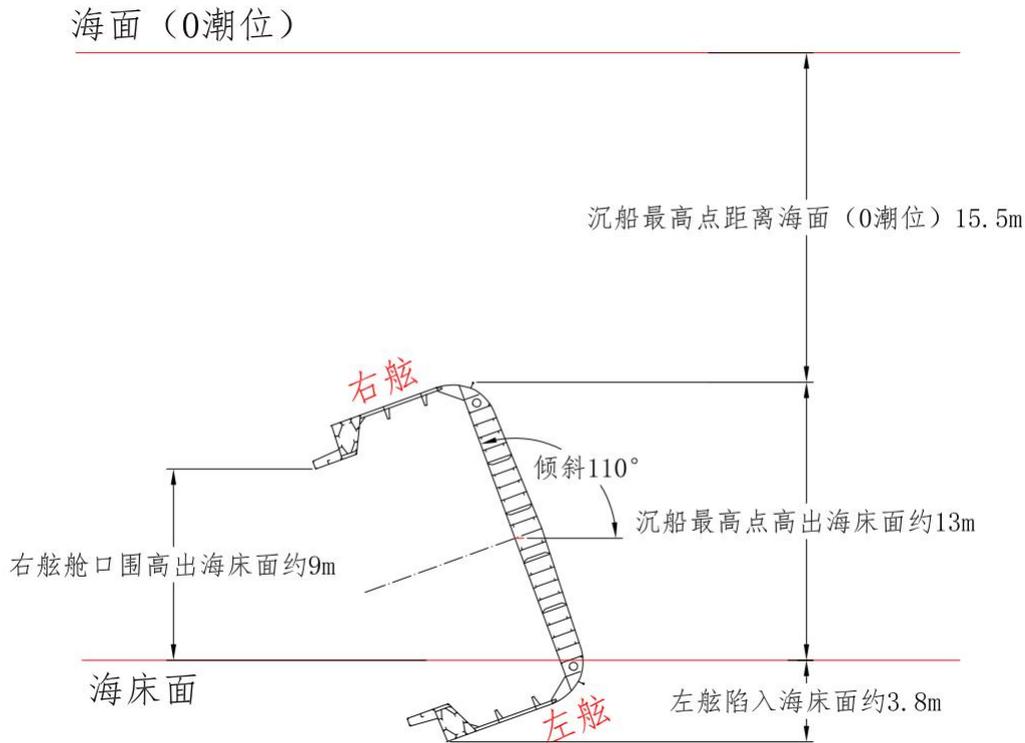
图 3：沉船状态图示（横剖面）

沉船概位为 $21^{\circ} 2' 11'' N/111^{\circ} 7' 44'' E$ ，艏向 265° ，处于左倾约 110° ，艏倾约 1° 侧翻状态，沉船最高点高出海床面约 13 米。沉船右舷、船首、机舱区域外板和船底板海床面以上部分未发现破损。沉船主甲板处未发现有舱盖板，在沉船左舷海床上发现部分掉落的舱盖板，货舱内留有部分集装箱，沉船海床未发现集装箱，货舱左舷内部被淤泥掩埋。

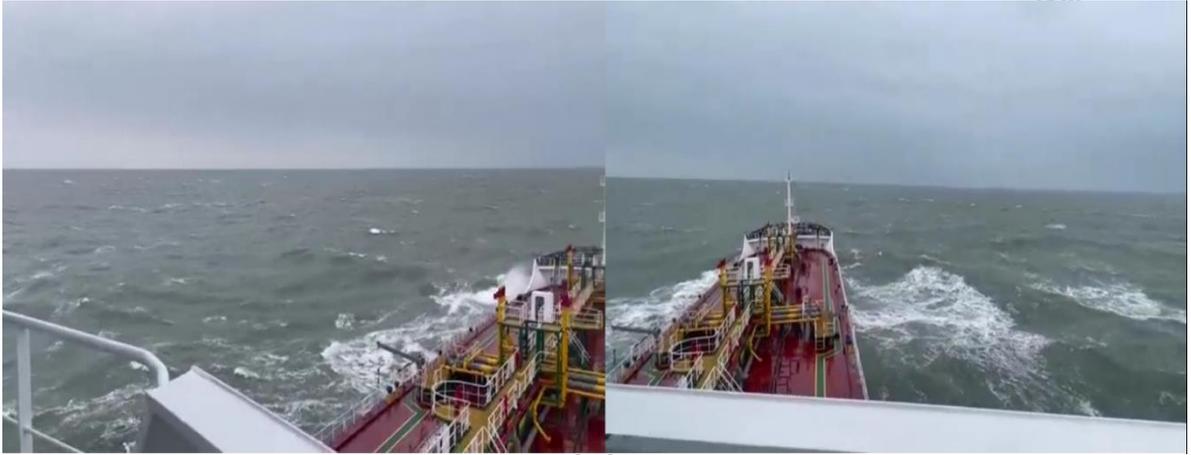
图 4：搜救现场照片

根据搜救现场观测反馈的天气情况，20 日上午，阴天，东北风 6~7 级，海面可见明显白沫浪条，浪高约 3~4 米。

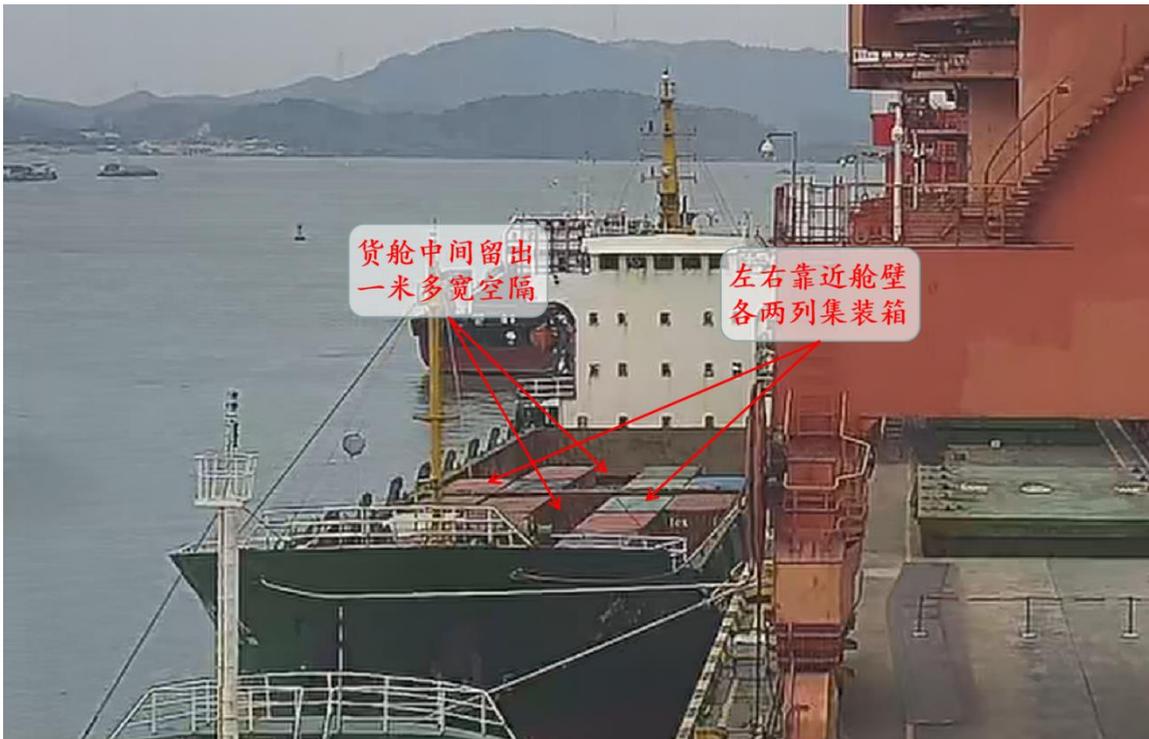
图 5：舱内实际装载情况（未完货）

根据大副及相关船员陈述，事故航次集装箱都有不同程度的“涨肚”变形，箱壁凸出十至四十公分。货舱设计有 5 列箱位，由于箱体“涨肚”变形，实际舱内共装载 4 列 3 层集装箱，靠左右舷舱壁各装了 2 列集装箱（即 03 列与 04 列），并放置有底锁固定，层与层之间放有定位锥防止滑动；由于集装箱箱壁凸出，01 列与 03 列、02 列与 04 列集装箱无法靠拢，01 列与 02 列集装箱不能放置底锁防止滑动，01 列与 03 列、02 列与 04 列集装箱之间由于间隙过大也无法使用桥锁固定。货舱中间留有 1 米多过道（如图 5 所示），未采取其他措施防止集装箱移位。甲板上装载一层集装箱（如图 6 所示），集装箱用定位锥、拉杆和舱盖拉环固定。

该轮事故航次装载“涨肚”变形集装箱，靠近左右两舷的两列（即 03 列与 04 列）集装箱通过底锁放置在底槽上，内侧两列（即 01 列与 02 列）集装箱与两舷的两列（即 03 列和 04 列）集装箱无法靠拢，不能使用桥锁固定相邻两列集装箱防止滑动移位，内侧两列集装箱存在移动导致船舶稳性不足甚至倾覆的隐患，大副未拒载货物或采取有效措施消除集装箱移位的安全隐患；船长作为船舶的安全负责人，也未拒载货物或采取有效措施消除集装箱移位的安全隐患，明知集装箱存在移位安全隐患，且受台风“纳沙”影响航经海域风浪较大，仍允许船舶带“病”出航。

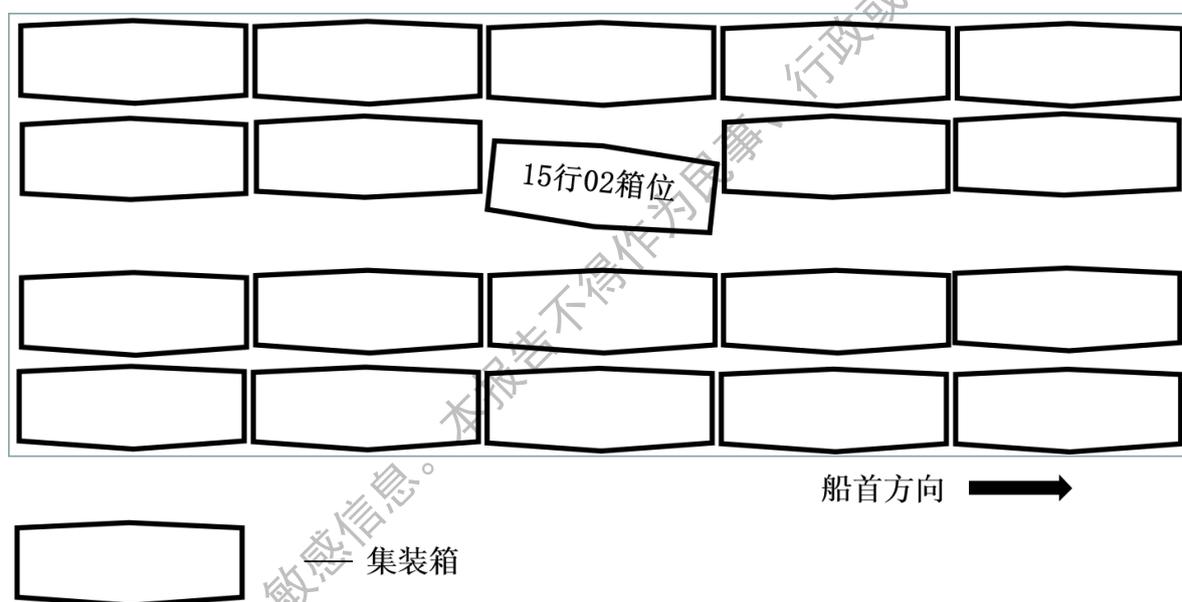
图 7:2 号货舱内集装箱移位示意图（俯视）

摇 $7^{\circ} \sim 8^{\circ}$ 。大副突然听到“咯噔”一声，船也震了一下，随后船舶右倾约 4° ，随后船长安排大副和水手刘某春检查货舱内情况。由于前部甲板上浪，无法查看一号货舱，大副下二号货舱查看，发现 15 行 02 列箱位三层集装箱向右移位，船首方向移位约 60 公分，船尾方向移位约 30 几公分，舱内没有积水（如图 7 所示）。大副拍了照片回驾驶室向船长报告了情况。此时甲板装载的集装箱绑扎系固完好，未发生移位。

综上，该轮在风浪中航行，船舶横摇，2 号货舱部分集装箱向右舷移位造成船体向右倾斜约 4° ，随后船长调整航向使船舶右舷受风减小横倾。轮机长按照船长指令向 4 左压载舱压水，排 3 右压载舱水的过程中，船舶由右倾逐渐向左倾斜，在船舶受风浪影响横摇过程中，舱内集装箱突然向左舷倾倒致使船舶大幅度左倾直至沉没。
