# 广州 “8·23” “北仑海狮” 轮风灾事故调查报告

编制单位：广州海事局

编制时间：2017 年 11 月 20 日

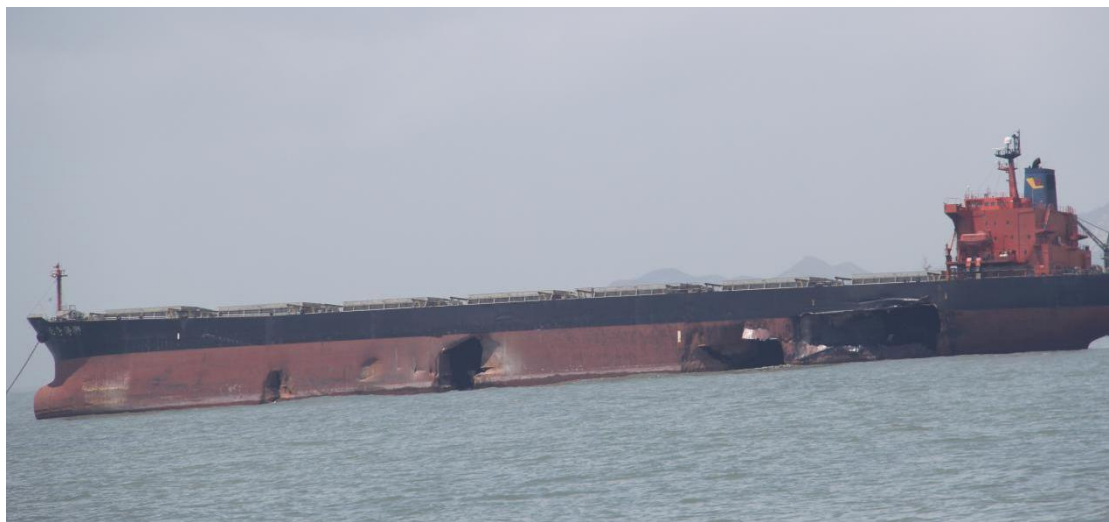
图 1：“北仑海狮”轮（触碰码头后的照片）

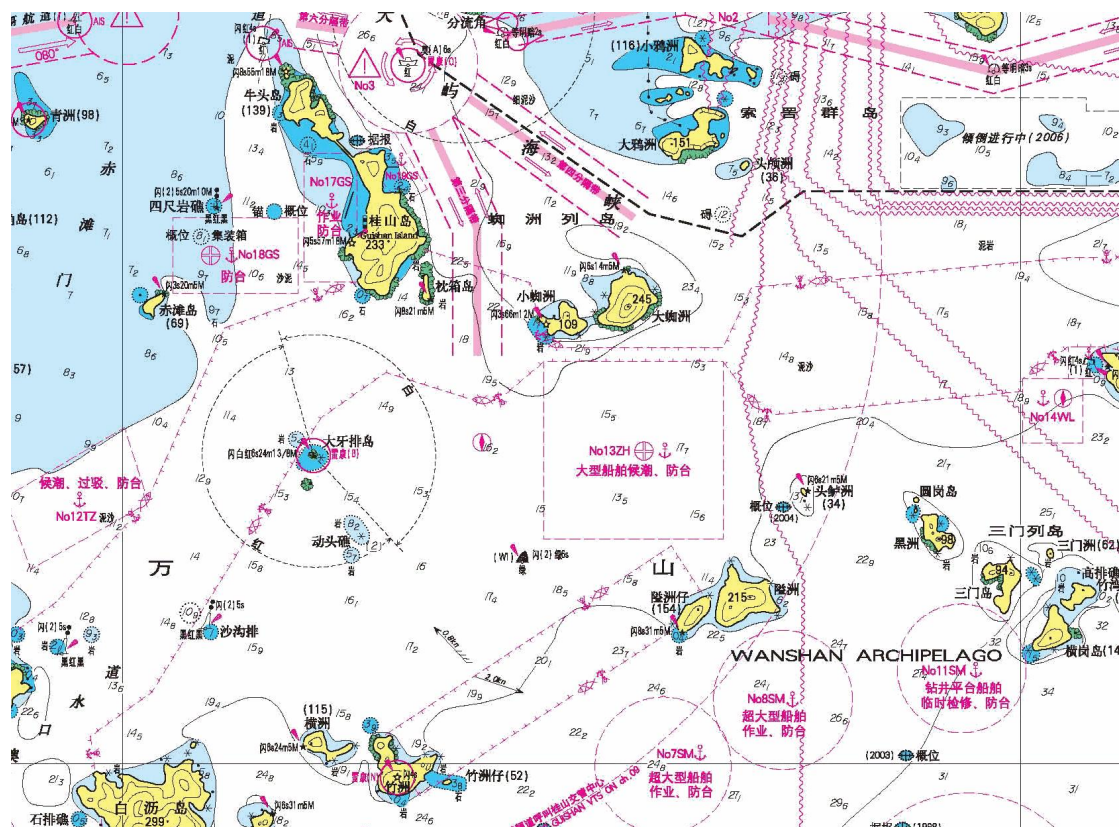
事故发生于珠江口 13ZH 锚地至三牙排桂山岛之间的水域，附近有多条锚泊船。珠江口 13ZH 锚地是引航防台锚地，位于大、小蚬洲岛和隘洲岛之间。该锚地对东风、西风、南风遮蔽条件较差。

图 4：珠江口 13ZH 锚地情况

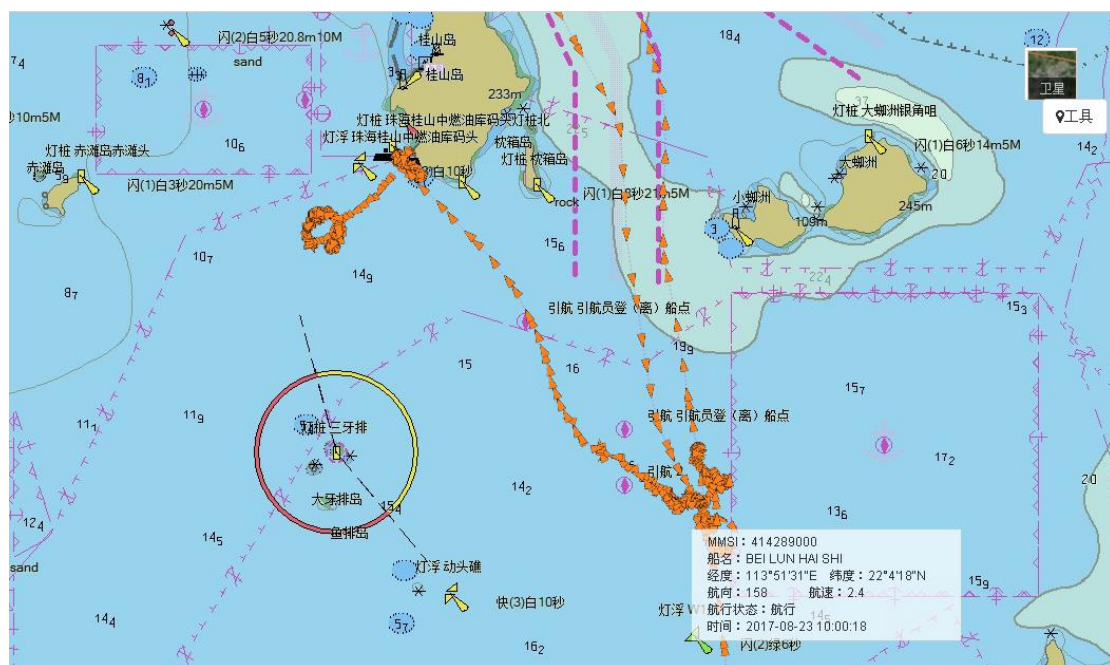
图 5：“北仑海狮”轮风灾事故过程示意图

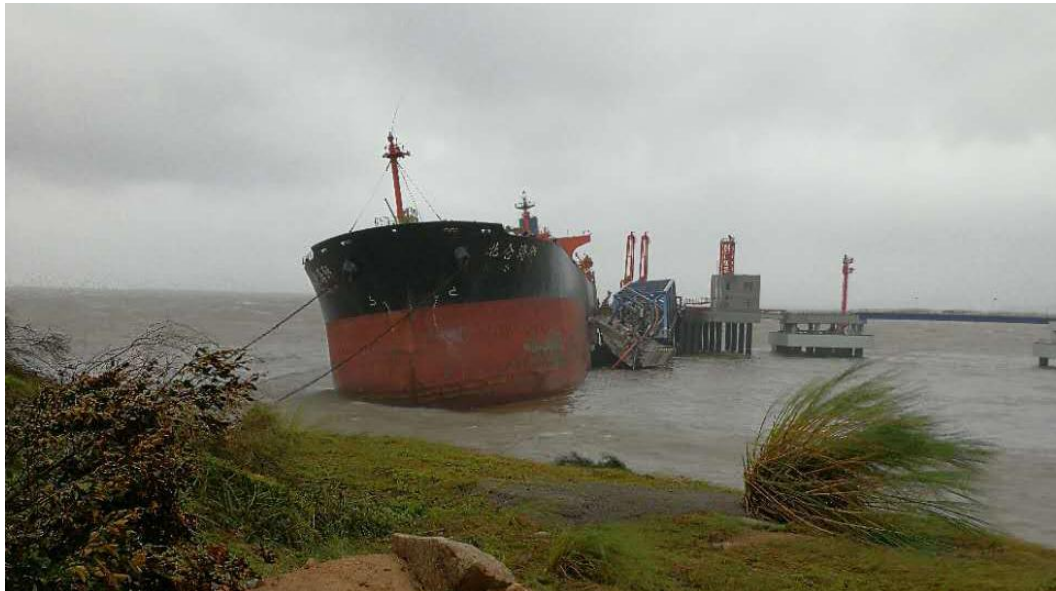
图 6：“北仑海狮”轮触碰桂山油库码头（台风后拍摄）

该轮触碰码头后，船舶停止走锚，桂山油库码头的栈桥端部插入该轮左舷 7#货舱，该轮 1-7#货舱左舷不同程度受

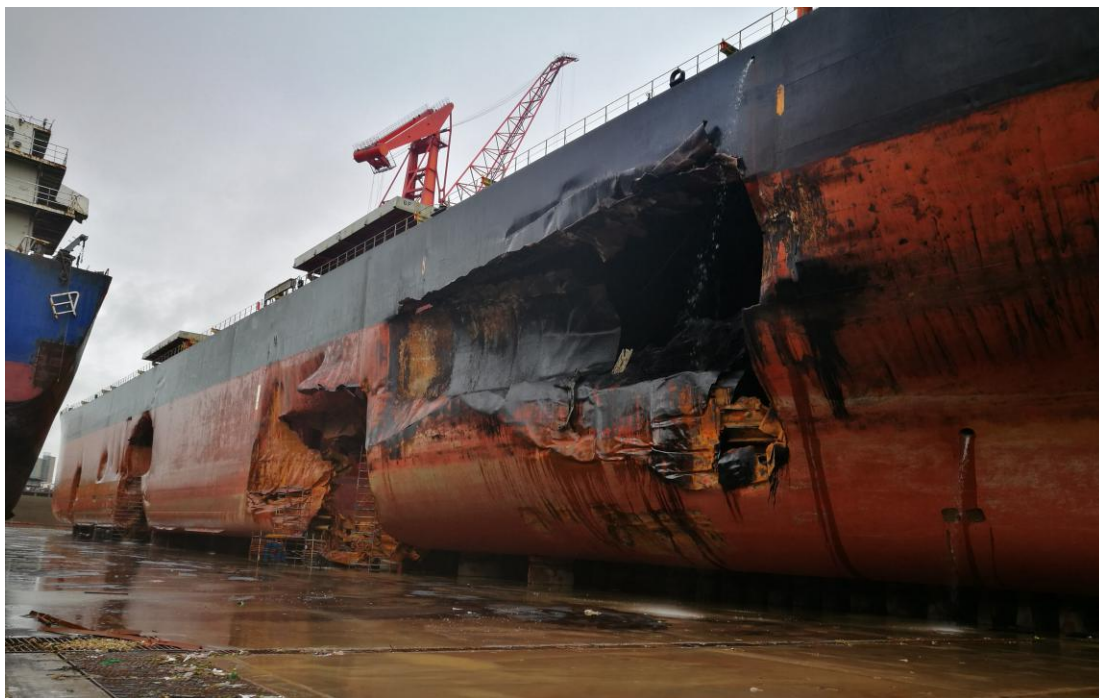
“北仑海狮”轮左舷 1-7#货舱不同程度损坏，船上气象传真机、MF/HF 和 C 站的天线损坏，测风仪损坏。

图 7: “北仑海狮”轮左舷受损情况

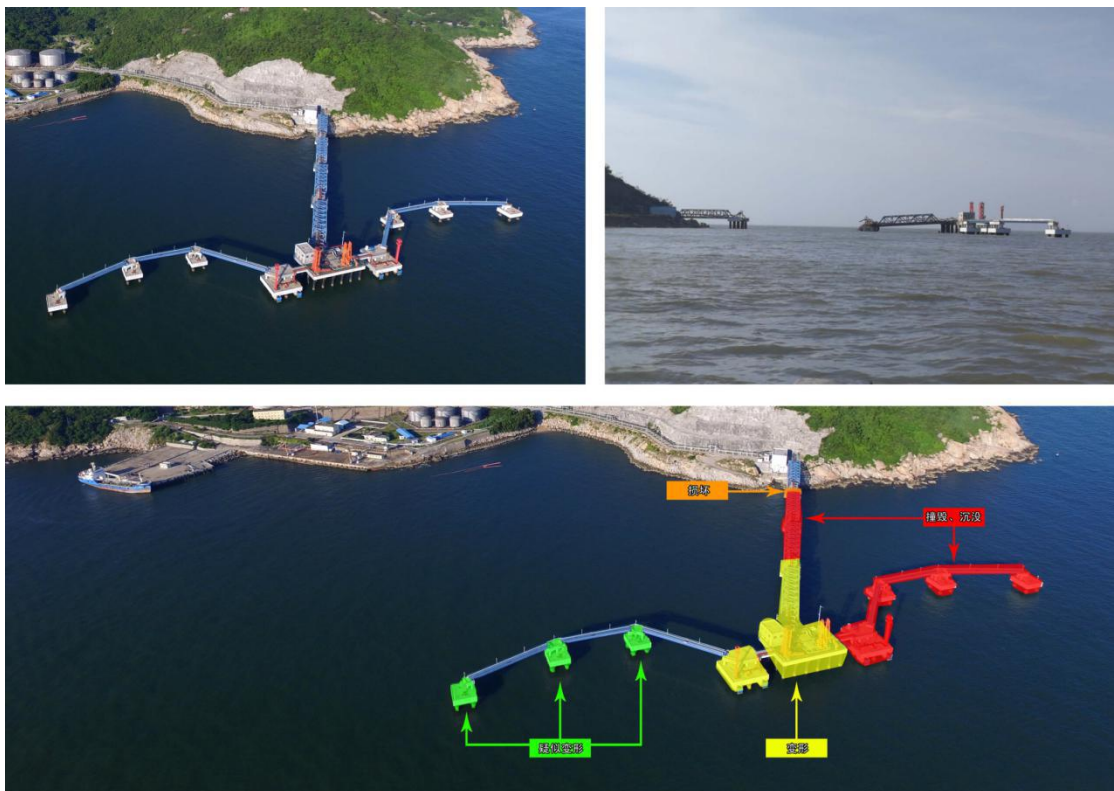
桂山油库码头栈桥、桥墩及相关管线、电缆等受损。

图 8: 桂山油库 A1 泊位损前后对比图 (桂山油库码头提供)

残留在桂山油库码头油管的少量重油泄露，据码头称少于 1 吨。
