# 汕尾“2·16”“安强 19”船触礁事故调查报告

编制单位：汕尾海事局

编制时间：2017 年 9 月

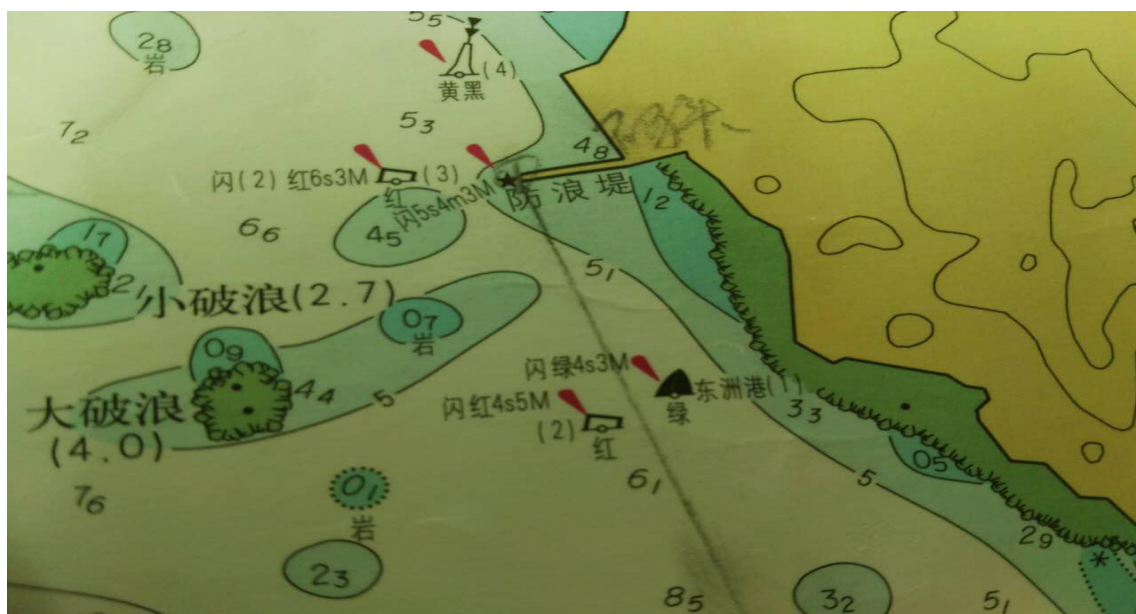
东洲码头进港航道为单向航道，航道轴向  $155^{\circ}/335^{\circ}$ ，长约 1200 米，有效宽度 60 米，根据码头方提供的航道、港池扫测图，该航道水深 7-8 米（海图水深 5-6 米），航道外部分水域水深较浅，周围礁石较多，部分位置水深不足 5 米。该码头建设有防波堤，堤头西南约 150 米附近存在大片礁盘，最浅处海图水深仅 4.5 米。船舶靠泊码头前须通过堤头后，通常须右转约  $90^{\circ}$ ，抛锚靠泊。“安强 19”船进港时，无其他船舶进出港，航道、港池水域清爽。

图 1： 东洲码头附近水域

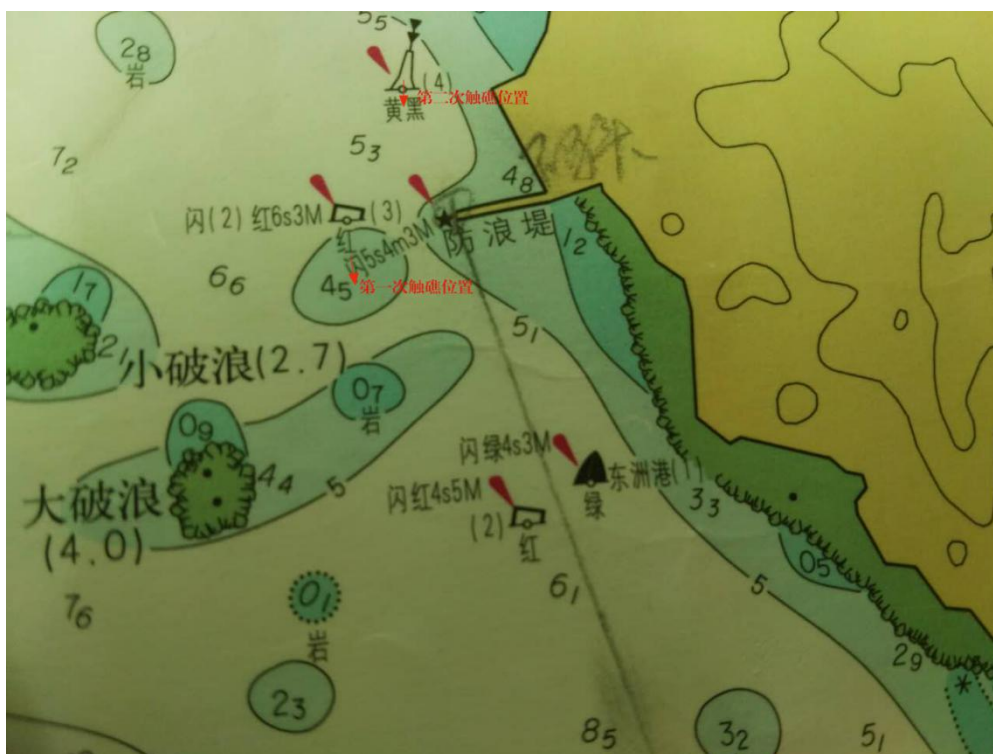
因此本报告认定，该船第一次触礁时间为 1230 时，距离防波堤灯桩约 150 米（概位：22°40'50"N /115°30'49.6"E），船体触礁部位为船首左侧。

首缆、用拖轮拖带等方式试图脱浅，均未果。由此认定，探摸报告船位可作为该船第二次触礁时的船位，结合岸基 AIS 数据，该船 1245 时船位是  $22^{\circ}40'59.2''\text{N}/115^{\circ}30'48.1''$ 。本报告认定，该船第二次触礁时间为 1245 时，船位  $22^{\circ}40'59''\text{N}/115^{\circ}30'48''\text{E}$ ，船体触礁部位为 NO.1 号货舱中部舳龙骨附近。

图 3：“安强 19”船触礁位置示意图

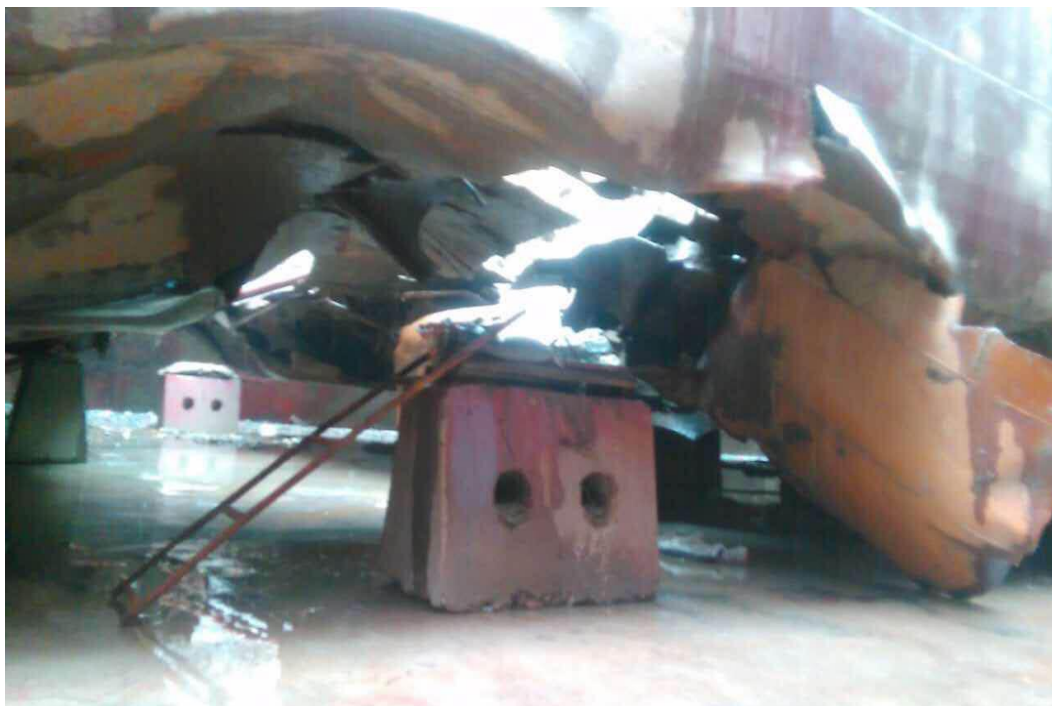
18 日，打捞公司安排潜水员对“安强 19”船水下情况进行了探摸，并出具了探摸报告。通过探摸发现一块底边长约 4 米，高 1 米呈等腰三角形的礁石楔入“安强 19”船 1 号货舱（前舱）中部舳龙骨附近 99-109 肋位之间，船底多处褶皱、开裂破损。

事故造成“安强 19”船 NO.1 号货舱严重破损进水，货物泡水结块全损，直接经济损失合计约 285 万元，构成一般等级水上交通事故。

图 4：“安强 19” 船 1 号货舱破损情况（进坞后拍摄）
