广东汕尾“12·30”“A”轮 人员伤亡事故调查报告

事故调查组

2024年3月

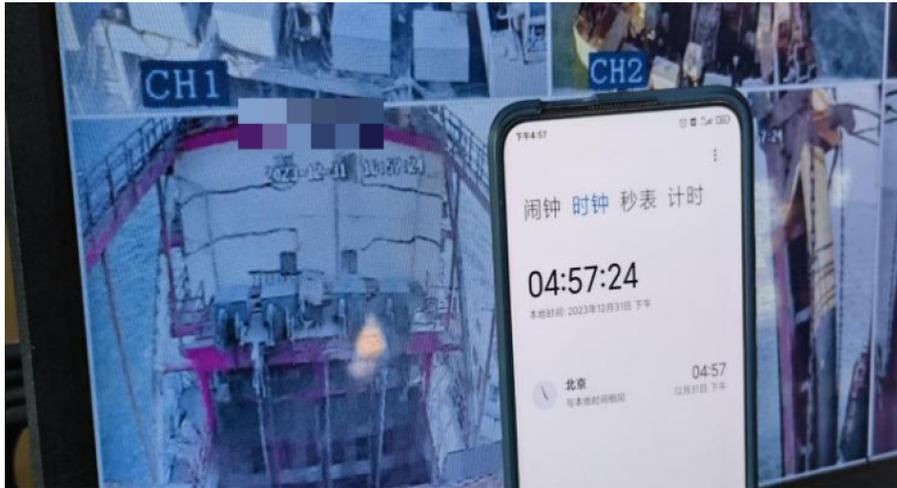
图 2：“A”轮在船视频监控时间与手机时间对比

经过查询“A”轮在船视频监控，廖 XX 出现触电特征的时间为 2023 年 12 月 30 日 2349 时，经比对，监控系统显示时间与北京时间无误差。

综上，认定本事故发生时间为 2023 年 12 月 30 日 2349 时。

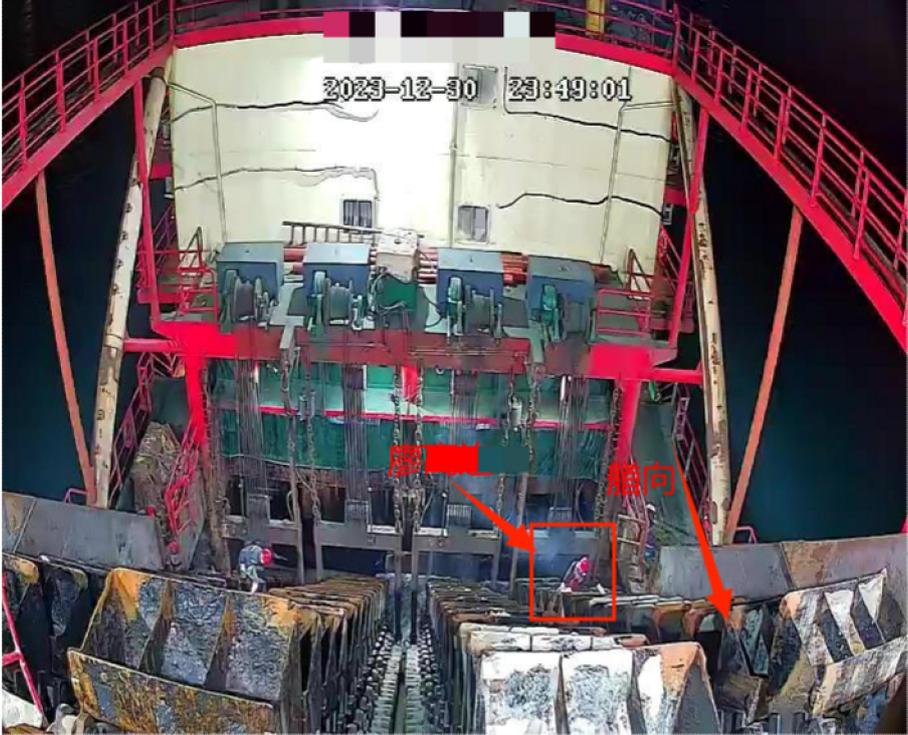
图 3：2349 时 01 秒 “A” 轮在船视频监控截图

事发时廖 XX 在后砂池舱左舷侧第一条砂斗链砂斗内进行电焊维修作业。廖 XX 在进行电焊作业过程中，2023 年 12 月 30 日 2349 时 00 秒廖 XX 起身到一半时出现触电特征，即身体向原站立姿态的左后侧后仰、僵直并伴随小幅、高频抖动，2349 时 23 秒身体倒向右后方，从砂斗坠出，在后砂池舱左舷侧第一

条砂斗链和第二条砂斗链之间的縫隙间坠到后砂池舱内。

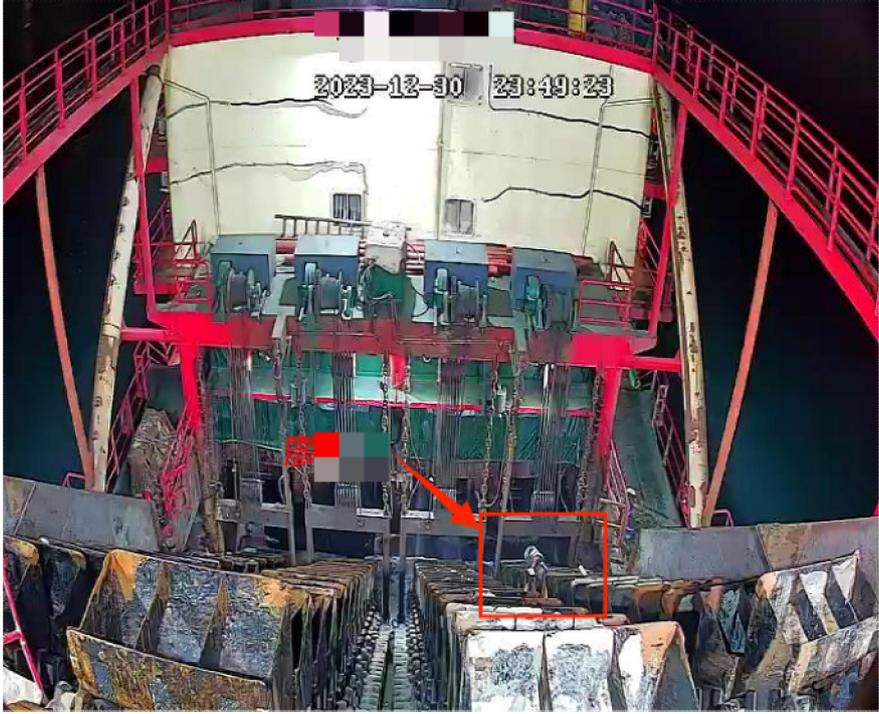
图 4：2349 时 23 秒 “A” 轮在船视频监控截图

综合以上因素,推断廖 XX 死亡原因为触电后摔落过程中头部受撞击导致脑内出血死亡。

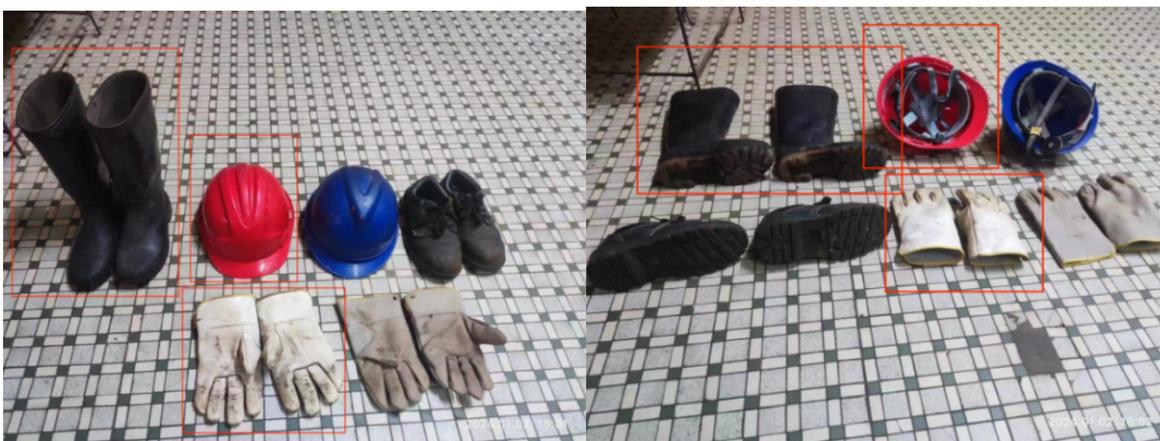
1.电焊作业防护不到位。廖 XX 在事故发生时未规范穿戴安全帽，脚穿一双黑色中筒水鞋，戴有一副白色帆布手套，不符合电气作业规范。

图 5：廖 XX 作业所用雨鞋、安全帽、帆布手套实拍图（红框所圈）

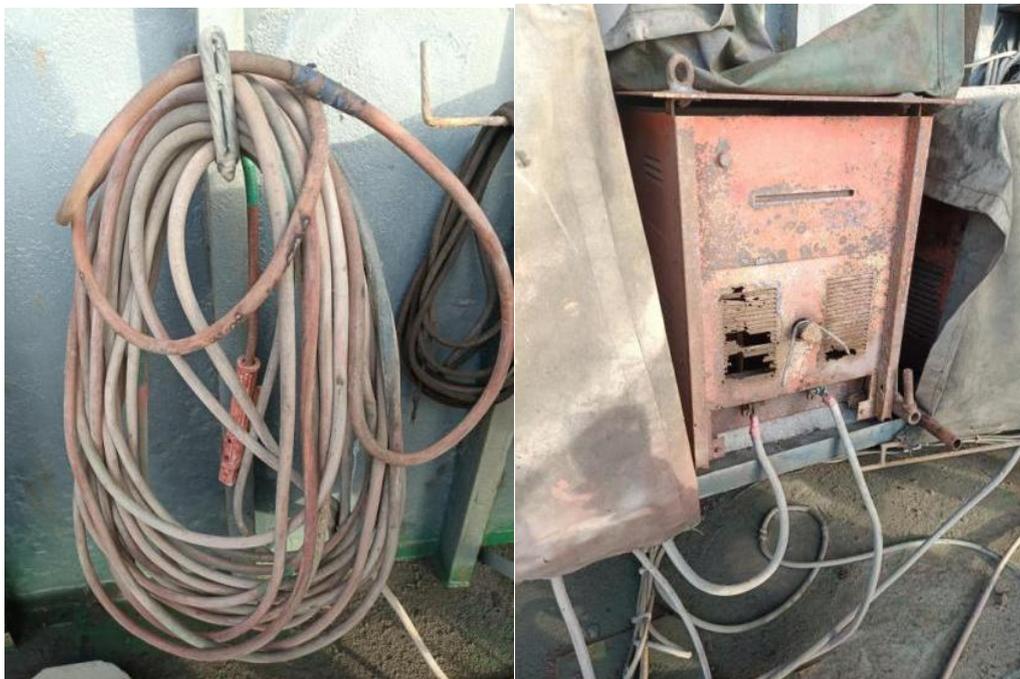
2.电焊设备维保不到位。事故发生时廖 XX 使用的电焊设备缺乏维护，焊机、电缆和焊把存在老化、破损情况，电流调节旋

转把手使用焊条临时替代，连接焊把和焊机的线缆外皮多处存在胶带缠绕痕迹，线缆外皮临近焊把处约 1 米位置开始可见多处焦灼痕迹。砂斗内作业环境潮湿，容易因设备漏电或短路导致触电。

图 6：廖 XX 作业所用焊机、线缆实拍图

(一) “A”轮应严格按体系文件操作规程开展明火、高空等特种作业,加强作业人员安全教育和培训,督促做好自身安全防护措施。对船上电气焊设备做一次全面的检查,做好相关设备的日常检查和维护保养,及时发现和整改存在的安全隐患。
