# “VATHY”轮与“浙岱渔 02611”轮

## 碰撞事故调查报告

中华人民共和国海事局

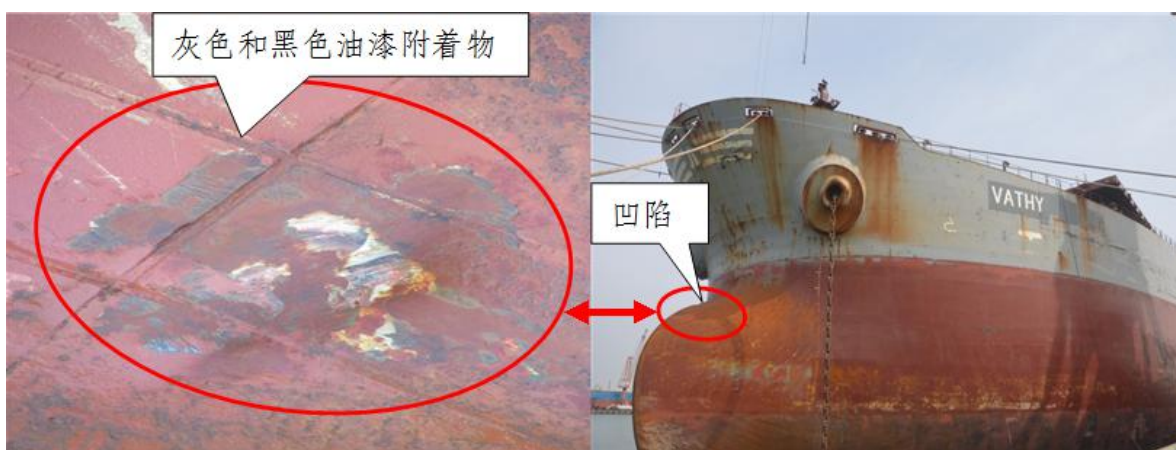
该轮球鼻艏上缘中部发现局部凹陷。凹陷处留有灰色和黑色外来油漆附着物，附着物颜色与“浙岱渔 02611”轮船壳颜色相似。

图 4：“VATHY”轮球鼻艏上缘凹陷

“VATHY”轮球鼻艏上缘中部的凹陷（见下图①）位于水线面下约 3 米，凹陷位置与渔船水线下尺度基本吻合；渔船底部船体与“VATHY”轮球鼻艏接触后，船体向左倾斜，并受“VATHY”轮船首水流高压区影响等因素造成渔船船体抬高后与“VATHY”轮船首偏左侧距离水线面以上约 7 米处船体碰触（见下图②）。

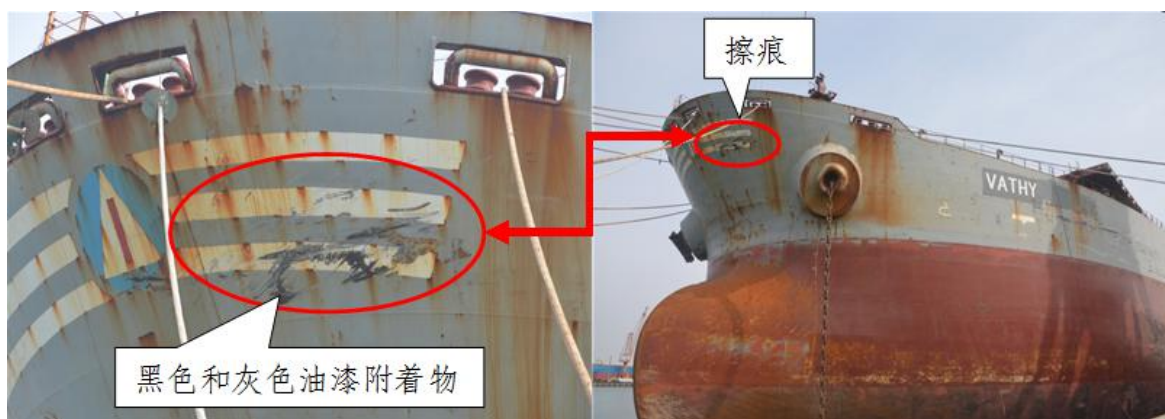
该轮船首上部偏左侧部位有明显擦痕，擦痕下边缘距离夏季

载重线高度约 7 米，擦痕长约 2 米、高约 1.5 米。擦痕处有黑色和灰色外来油漆附着物，附着物颜色与“浙岱渔 02611”轮船壳颜色相似。

图 5：“VATHY”轮船首上部擦痕

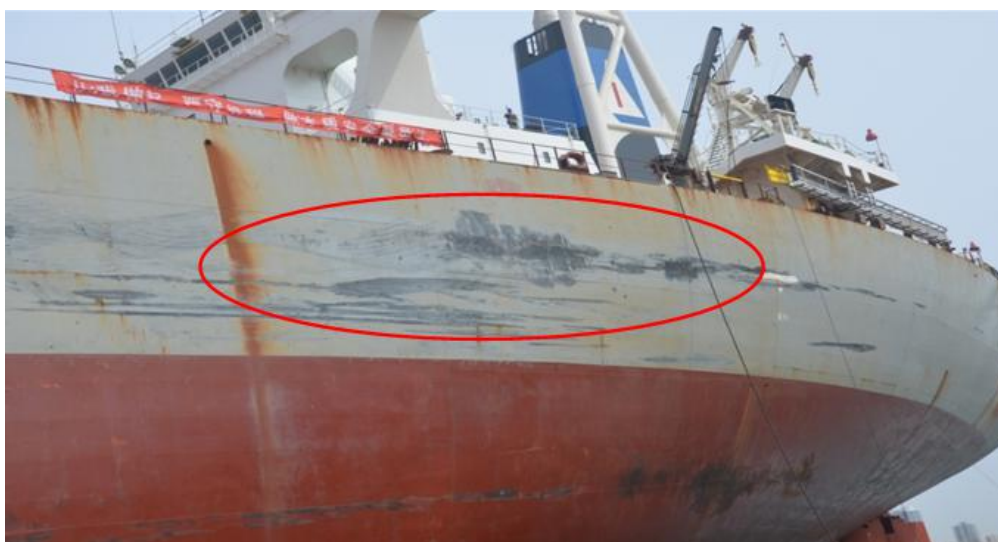
该轮驾驶台前部的左侧船体留有大范围的擦痕，擦痕下边缘距离夏季载重线高约 4 米，擦痕长约 15 米、高约 3 米。

图 6：“VATHY”轮驾驶台前部左侧船体擦痕

综上所述，调查组认定“VATHY”轮船首与“浙岱渔 02611”轮右舷发生第一次碰撞；随后，“VATHY”轮在持续右转过程中驾驶

台前部左侧船体再次与“浙岱渔 02611”轮船体发生擦碰。

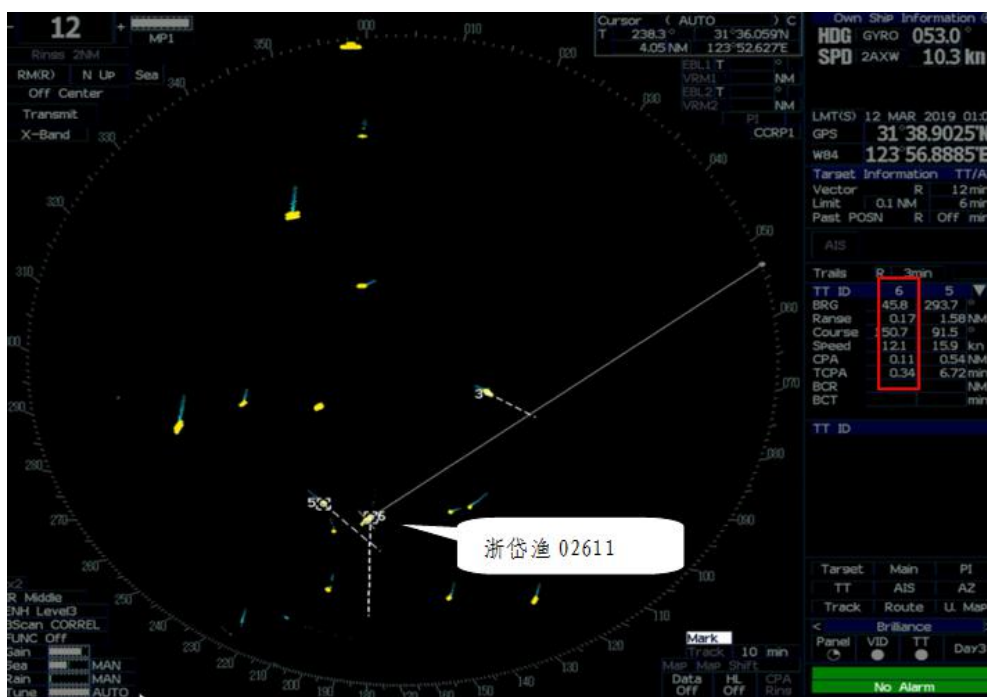
图 9：0109 时“VATHY”轮 VDR 记录数据

1.“VATHY”轮 VDR 数据回放显示：0109 时，“浙岱渔 02611”轮雷达回波（6 号物标）与“VATHY”轮雷达显示的本船位置基本重合，此时“VATHY”轮 GPS 船位： $31^{\circ}38.9'N/123^{\circ}56.9'E$ 。

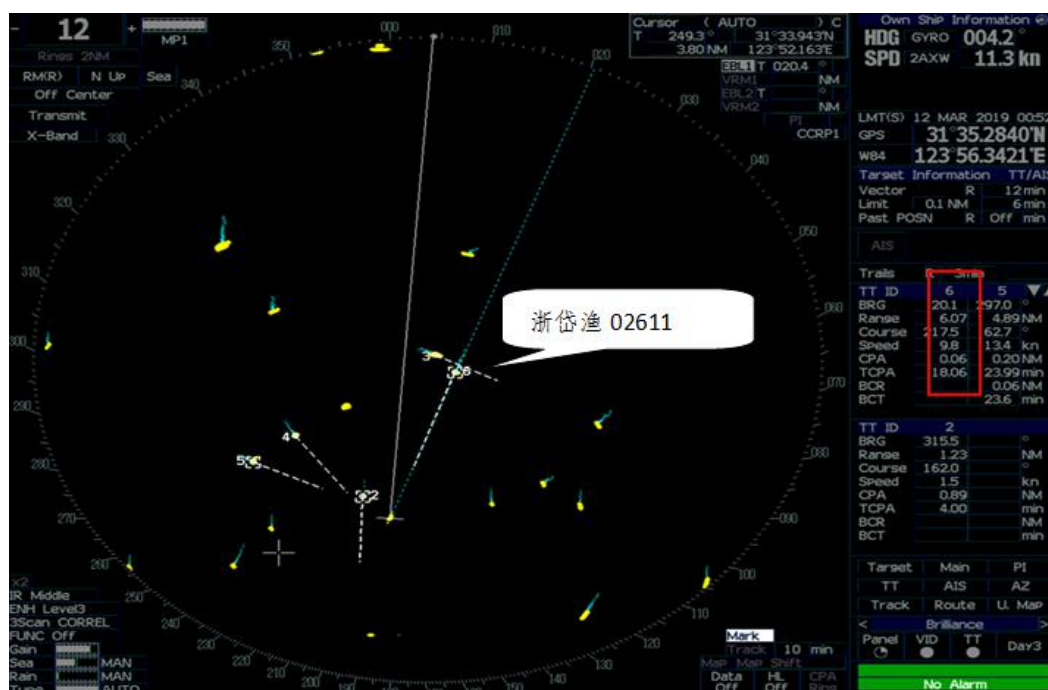
图 10: 0052 时的“VATHY”轮 VDR 记录数据

本起事故发生在能见度良好的开阔水域。2019 年 3 月 12 日 0052 时，“VATHY”轮航向约 004°，航速约 11.3 节，“浙岱渔 02611”轮航向 217.5°，航速 9.1 节。此时“浙岱渔 02611”轮距离“VATHY”轮约 6 海里，相对方位 020°，CPA0.06 海里，两船构成交叉相遇态势且致有构成碰撞危险。按照《1972 年国际海上避碰规则》，

“VATHY”轮为交叉相遇局面中的让路船，“浙岱渔 02611”轮为直航船。

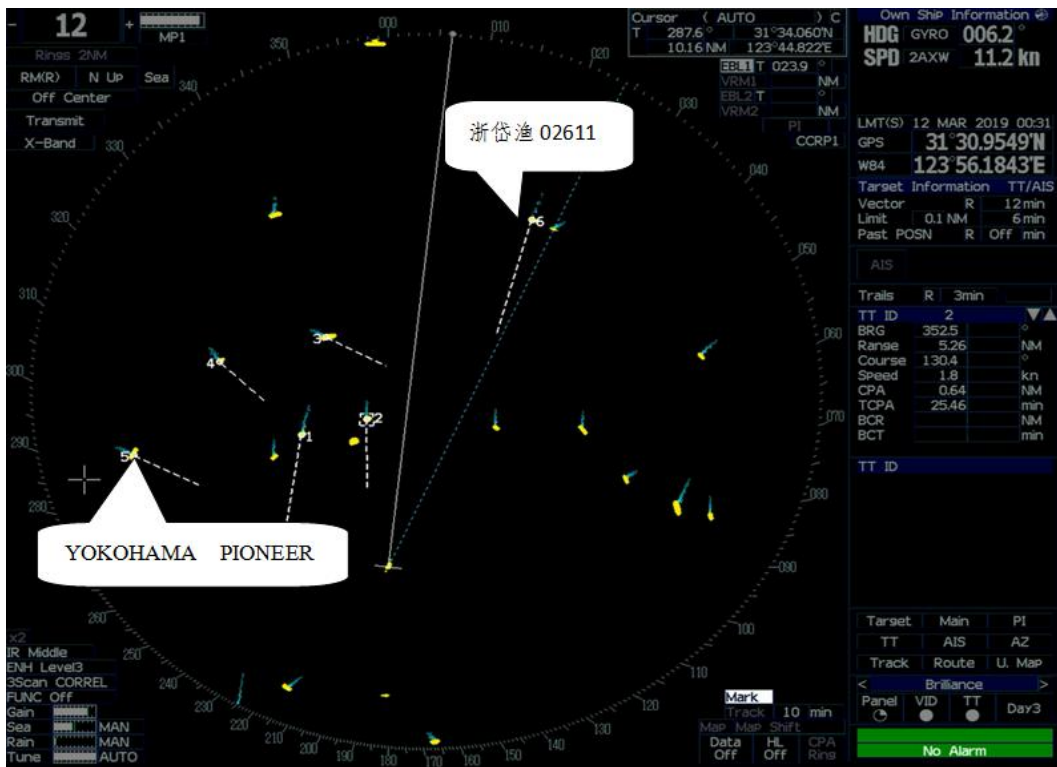
图 11: 2019 年 3 月 12 日 0031 时“VATHY”轮 VDR 雷达图

12 日约 0030 时，“VATHY”轮船位  $31^{\circ}30.95'N/123^{\circ}56.18'E$ ，航向约  $006^{\circ}$ ，航速约 11 节。二副从雷达上发现“YOKOHAMA PIONEER”轮在本船左舷前方约 9 海里，真方位约  $296^{\circ}$ ；同时发现“浙岱渔 02611”轮位于本船船首右舷约 14 海里处，真方位约  $020^{\circ}$ ，二副通过观察雷达判断这两船可能会对本船的安全航行产生影响，但考虑到距离本船均较远，故继续保速保向航行。

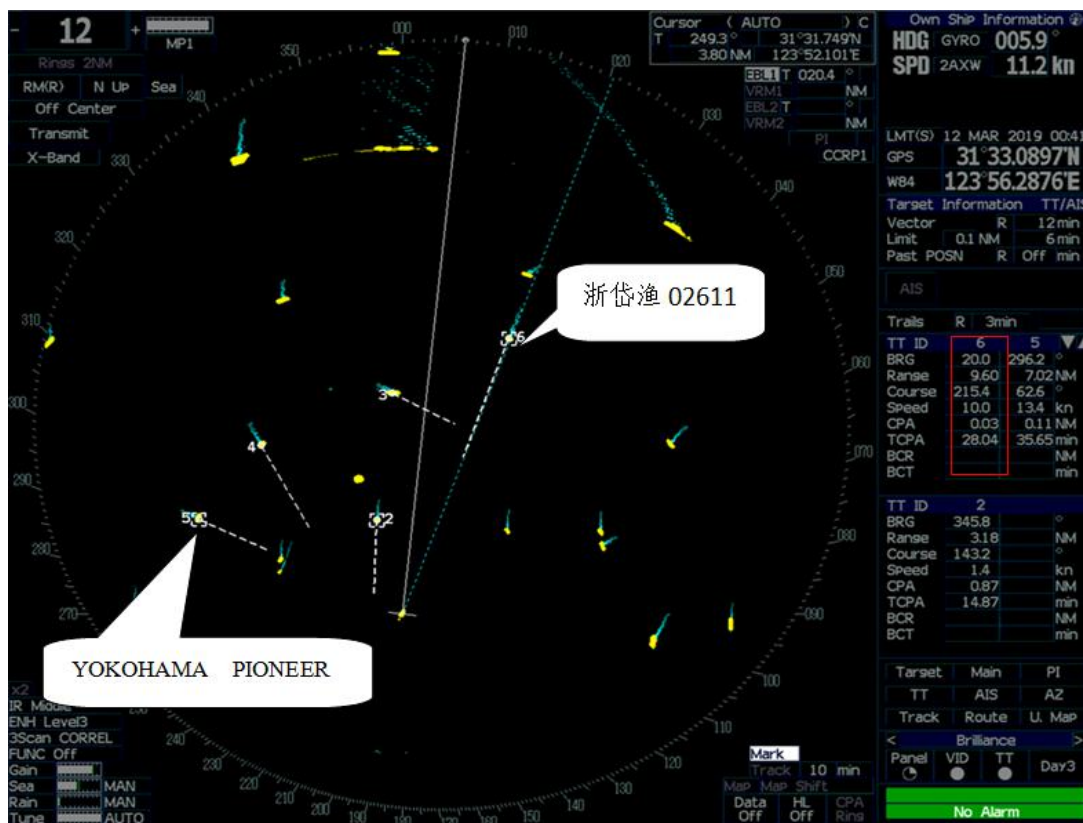
图 12: 2019 年 3 月 12 日 0041 时“VATHY”轮 VDR 雷达图

约 0041 时，“VATHY”轮船位  $31^{\circ}33.09'N/123^{\circ}56.29'E$ ，航向约  $006^{\circ}$ ，航速约 11.2 节。此时，“浙岱渔 02611”轮距离本船约 9.6 海里，真方位约  $020^{\circ}$ ，航向约  $215^{\circ}$ ，航速约 10 节，CPA 为 0 海里、TCPA 约 28 分钟；“YOKOHAMA PIONEER”轮在本船左舷约 7 海里，相对方位约  $296^{\circ}$ ，航向约  $061^{\circ}$ ，航速约 13.4 节，CPA 约 0.1 海里，TCPA 为 35 分钟。二副在雷达上分别对“浙岱渔 02611”轮和“YOKOHAMA PIONEER”轮雷达物标进行捕捉标绘，查看两船的航行信息。

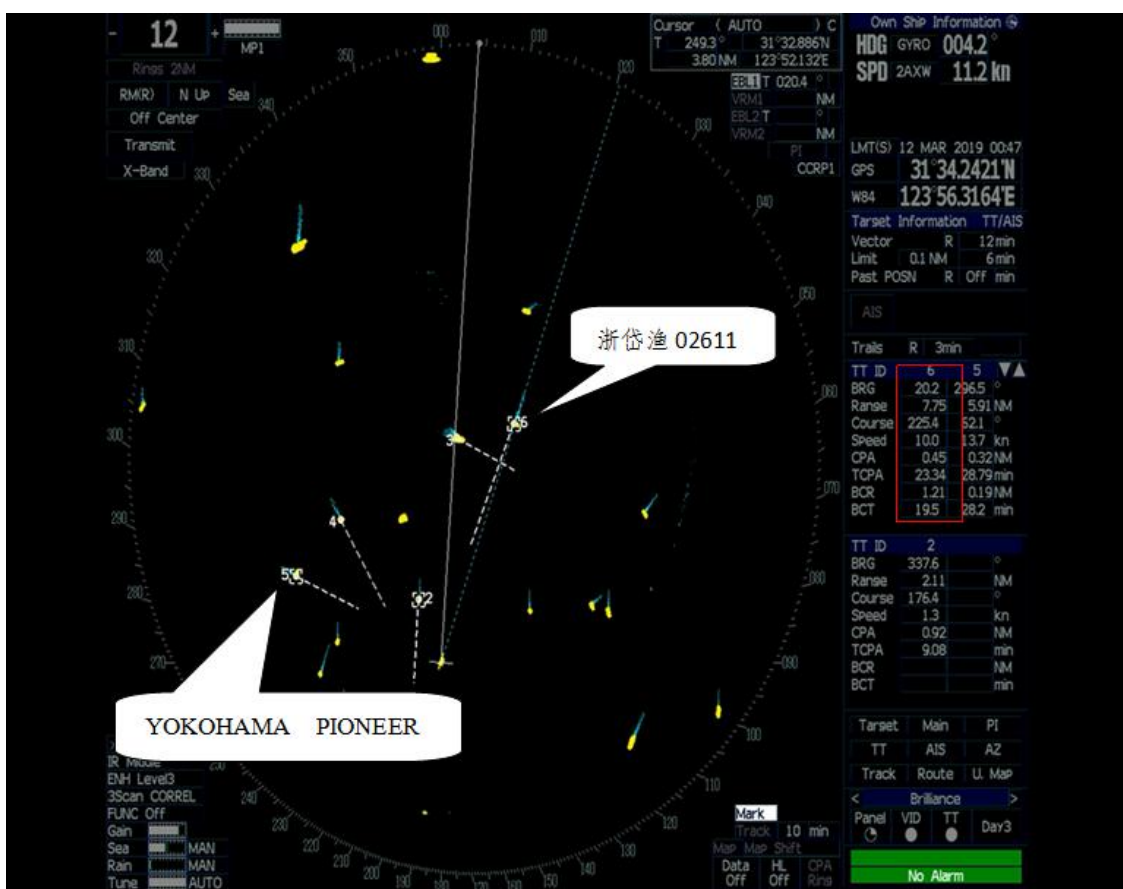
图 13: 2019 年 3 月 12 日 0047 时“VATHY”轮 VDR 雷达图

约 0047 时，“VATHY”轮船位  $31^{\circ}34.24'N/123^{\circ}56.31'E$ ，航向约  $004^{\circ}$ ，航速约 11.2 节。此时，“浙岱渔 02611”轮距离本船约 7.8 海里，真方位  $020^{\circ}$ ，航向约  $225^{\circ}$ ，航速约 10 节，两船 CPA 为 0.5 海里、TCPA 为 23 分钟；“YOKOHAMA PIONEER”轮距离“VATHY”轮约 5.9 海里，航向约  $062^{\circ}$ ，航速约 13.7 节，真方位约  $296^{\circ}$ ，CPA 为 0.3 海里，TCPA 为 28.8 分钟。二副通过 VHF16 频道持续呼叫“YOKOHAMA PIONEER”轮的船名和呼号，意图协调避让行动，但对方没有应答。

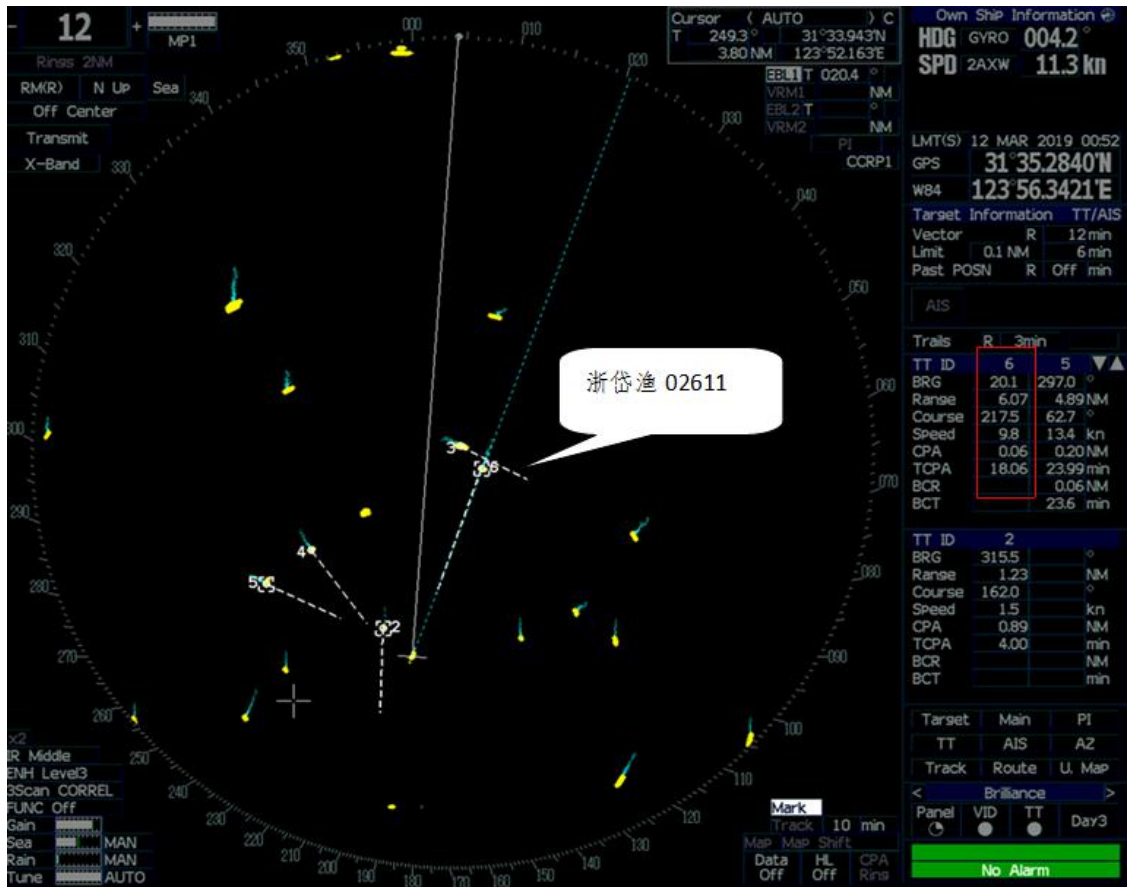
图 14: 2019 年 3 月 12 日 0052 时“VATHY”轮 VDR 雷达图

约 0052 时，“VATHY”轮  $31^{\circ}35.28'N/123^{\circ}56.34'E$ ，航向约  $004^{\circ}$ ，航速 11.3 节。此时，“浙岱渔 02611”轮距离本船约 6 海里，真方位约  $020^{\circ}$ ，航向  $218^{\circ}$ ，航速 9.8 节，两船 CPA 为 0 海里、TCPA 约 18 分钟，两船航向交叉且存在碰撞危险，构成交叉相遇局面。二副持续通过 VHF16 频道呼叫“YOKOHAMA PIONEER”轮，对方无应答。

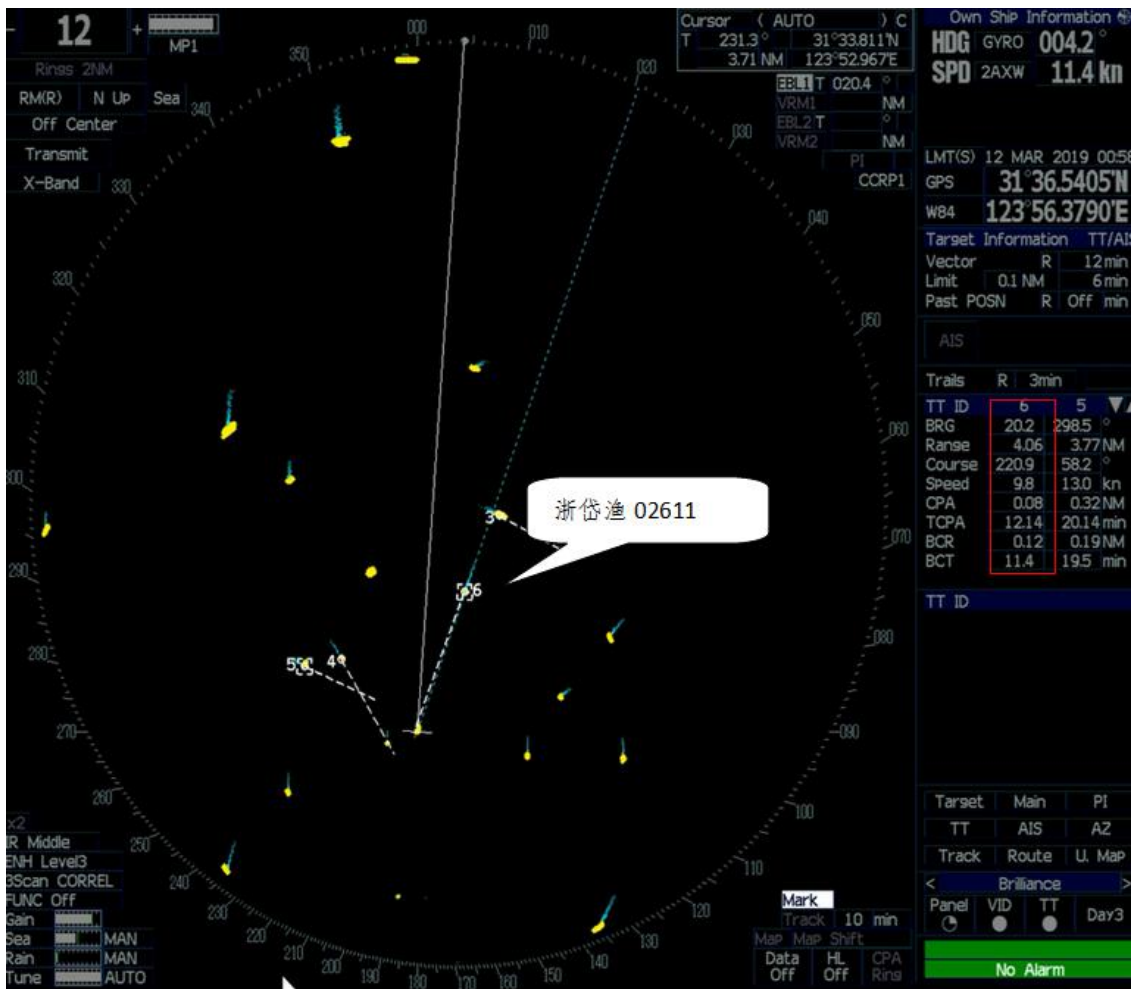
图 15: 2019 年 3 月 12 日 0058 时“VATHY”轮 VDR 雷达图

约 0058 时，“VATHY”轮船位  $31^{\circ}36.54'N/123^{\circ}56.38'E$ ，航向约  $004^{\circ}$ ，航速约 11.4 节。此时，“浙岱渔 02611”轮距离本船约 4.1 海里，真方位约  $020^{\circ}$ ，航向约  $221^{\circ}$ ，航速 9.8 节，两船 CPA 约 0.1 海里，TCPA 约为 12 分钟。二副开始使用自动舵向右调整航向，意图增大与“浙岱渔 02611”轮的 CPA。

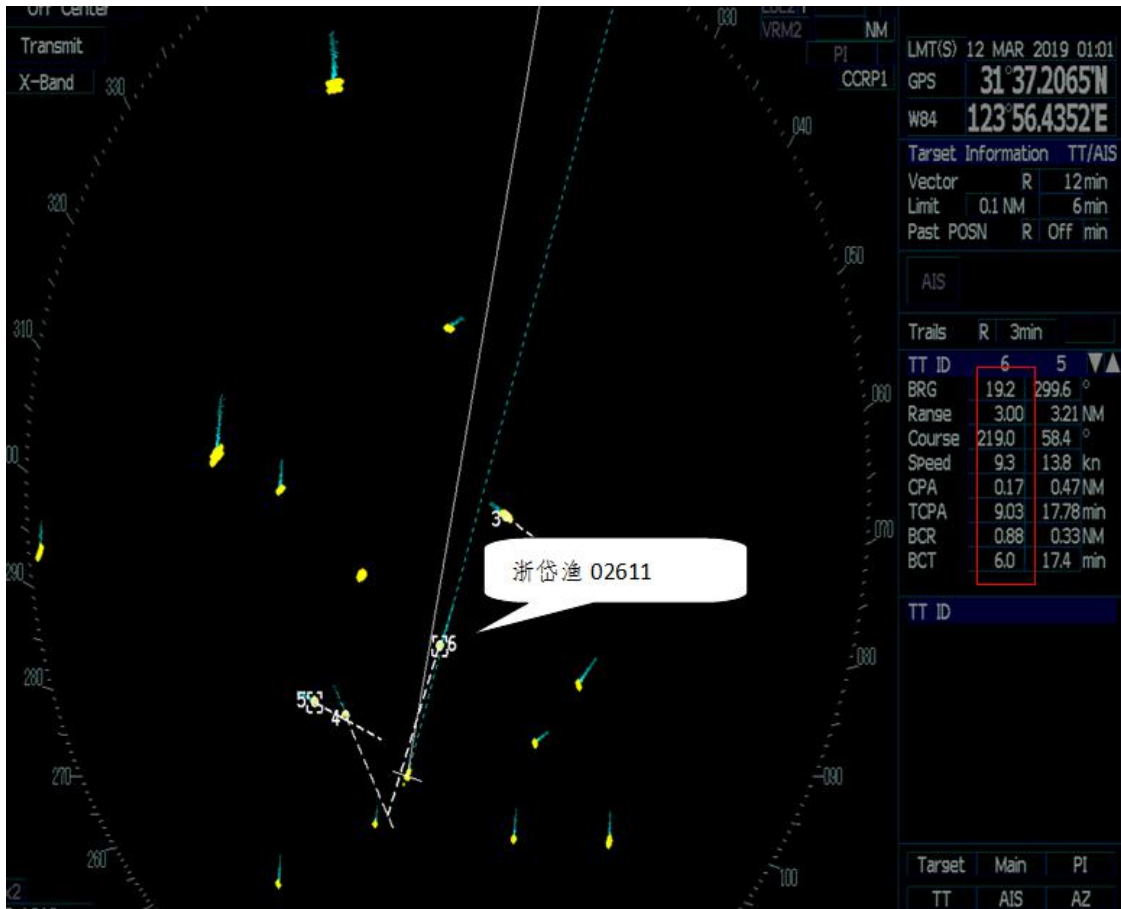
图 16: 2019 年 3 月 12 日 0101 时“VATHY”轮 VDR 雷达图

约 0101 时，“VATHY”轮船位  $31^{\circ}37.16'N/123^{\circ}56.43'E$ ，航向约  $013^{\circ}$ ，航速约 11.0 节。此时，“浙岱渔 02611”轮距离本船约 3 海里，真方位约  $019^{\circ}$ ，航向约  $219^{\circ}$ ，航速约 9.3 节，两船 CPA 约 0.2 海里，TCPA 约 9 分钟。二副通过 VHF16 频道与“YOKOHAMA PIONEER”轮取得联系，双方转至 VHF06 频道进行通话，通话内容大部分为闲聊，与协调避让无关。约 2 分钟后，“YOKOHAMA PIONEER”轮驾驶员同意过“VATHY”轮船尾。

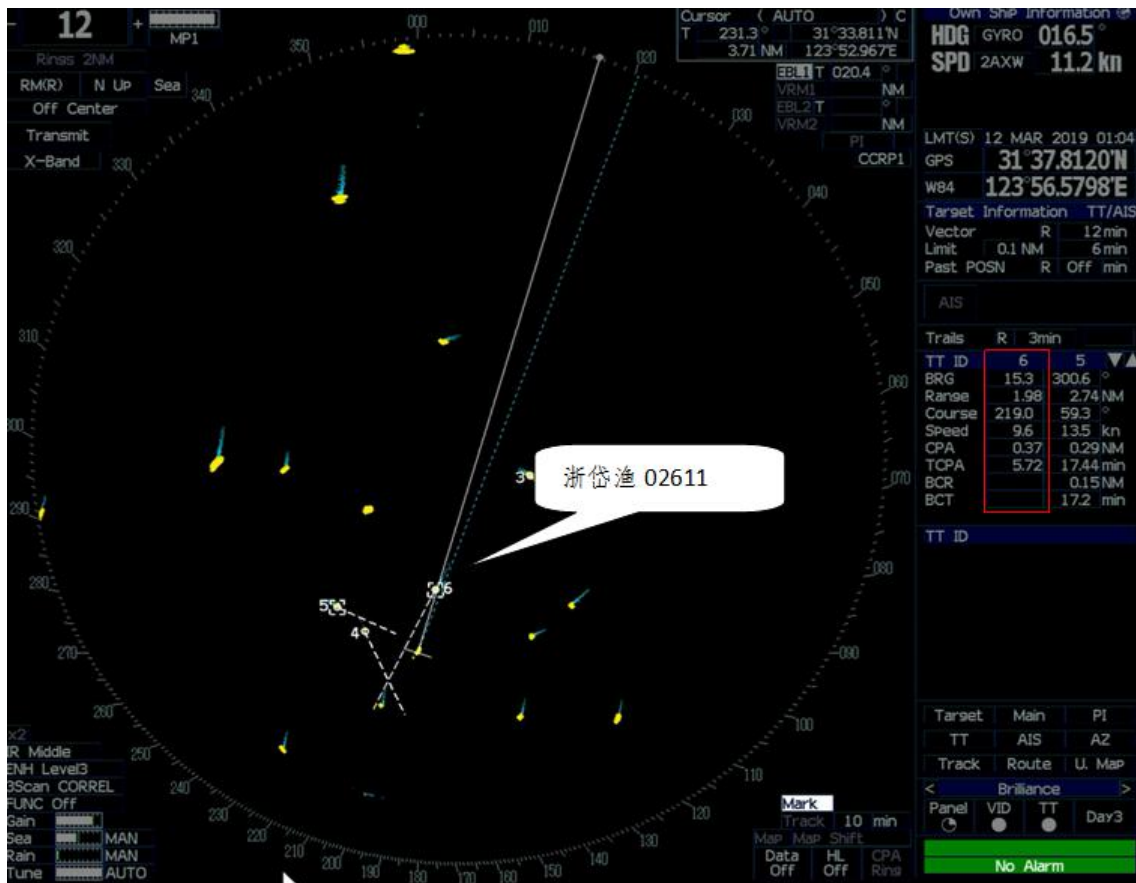
图17：2019年3月12日0104时“VATHY”轮VDR雷达图

约 0104 时，“VATHY”轮船位  $31^{\circ}37.81'N/123^{\circ}56.58'E$ ，航向约  $017^{\circ}$ ，航速约 11.2 节。此时，“浙岱渔 02611”轮位于本船正前方约 2 海里，航向约  $219^{\circ}$ ，航速约 9.6 节，两船 CPA 约 0.4 海里，TCPA 约 6 分钟，双方正在形成紧迫局面。

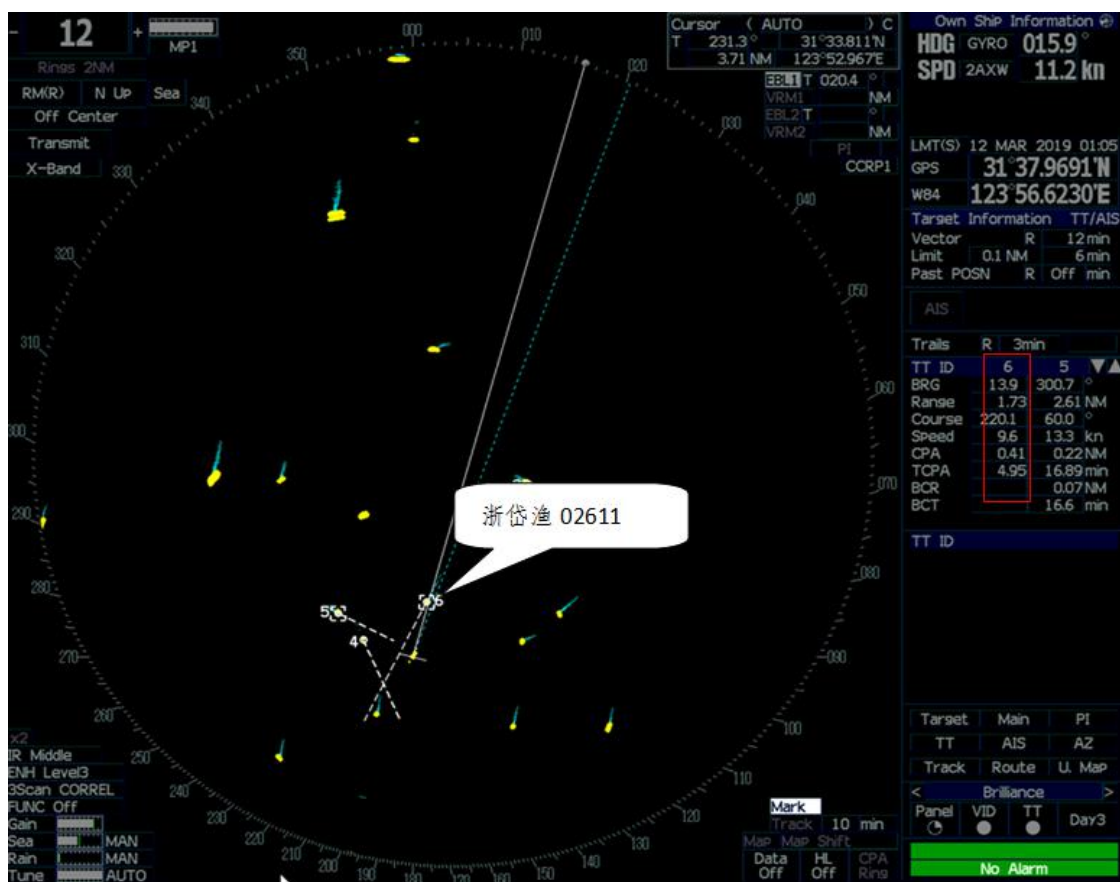
图18：2019年3月12日0105时“VATHY”轮VDR雷达图

约 0105 时，“VATHY”轮船位  $31^{\circ}37.97'N/123^{\circ}56.62'E$ ，航向约  $016^{\circ}$ ，航速约 11.2 节。此时，“浙岱渔 02611”轮在本船正前方约 1.7 海里，航向约  $220^{\circ}$ ，航速约 9.6 节，两船 CPA 约 0.4 海里，TCPA 为 5 分钟。

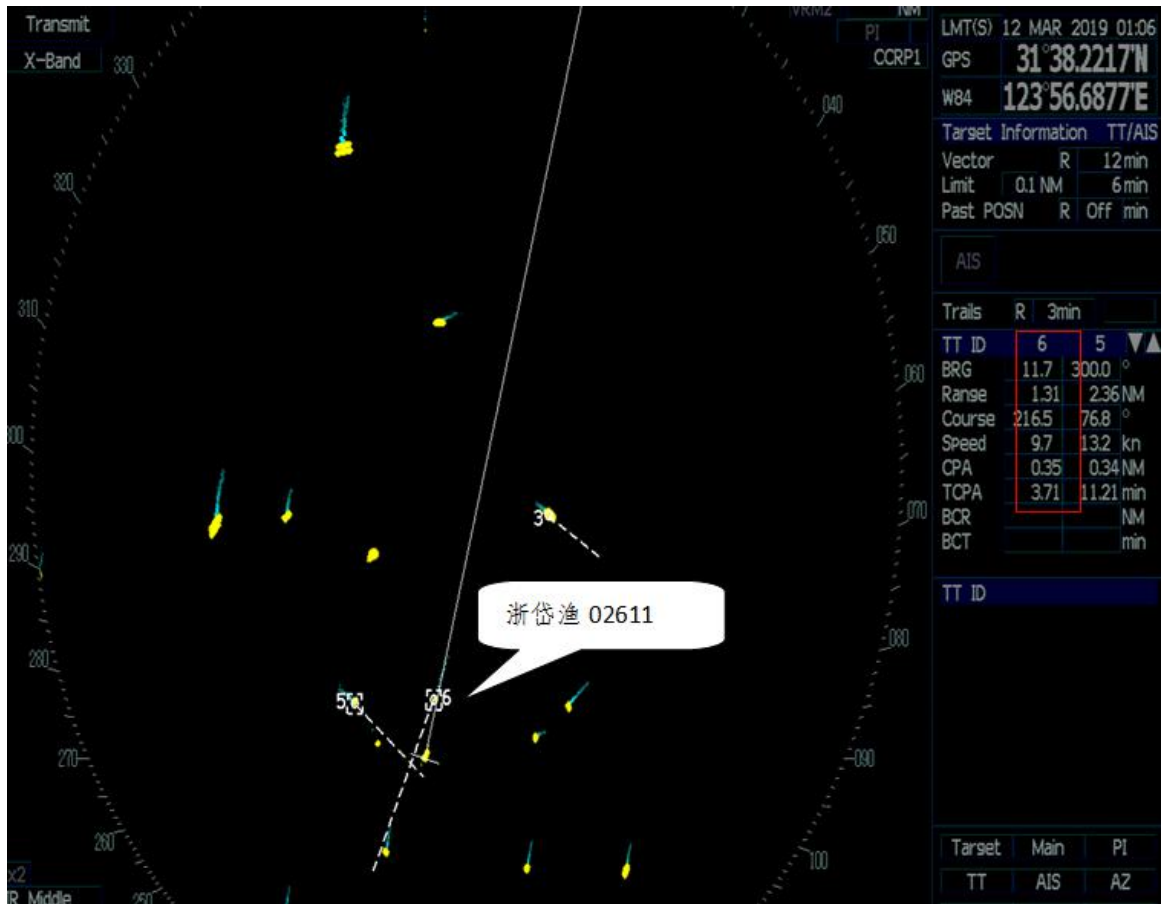
图 19: 2019 年 3 月 12 日 0106 时“VATHY”轮 VDR 雷达图

约 0106 时，“VATHY”轮船位  $31^{\circ}38.21'N/123^{\circ}56.69'E$ ，航向约  $016^{\circ}$ ，航速约 11.2 节，与“浙岱渔 02611”轮相距约 1.3 海里，两船 CPA 约 0.4 海里，TCPA 约 4 分钟。此时，“浙岱渔 02611”轮开始向左转向。

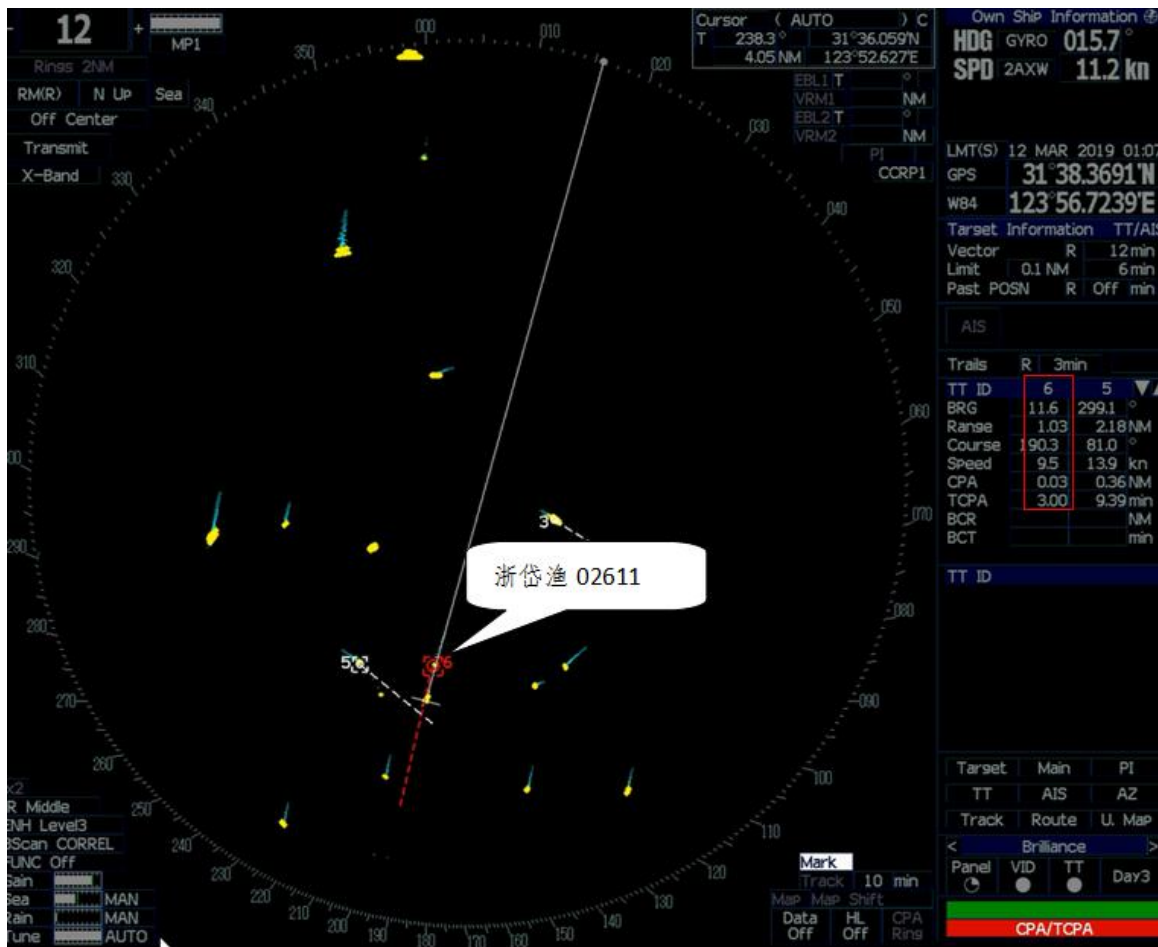
图 20: 2019 年 3 月 12 日 0107 时“VATHY”轮 VDR 雷达图

约 0107 时，“VATHY”轮船位  $31^{\circ}38.37'N/123^{\circ}56.72'E$ ，航向约  $016^{\circ}$ ，航速约 11.2 节；“浙岱渔 02611”轮在本船正前方约 1 海里，航速约 9.5 节，航向约  $190^{\circ}$ 。此时，二副发现“浙岱渔 02611”轮正在快速向左转向，雷达 CPA/TCPA 报警，立即将自动操舵改为手操舵，用右满舵紧急避让。

约0107时，“VATHY”轮与“浙岱渔02611”轮相距1海里，二副在发现“浙岱渔02611”轮正在快速向左转向的情况下，采用了右满舵紧急避让行动，未采取停车、倒车等控制船速的措施。
