# 广东汕尾“3·20”“甲”轮 船员工伤事故调查报告

事故调查组

2024 年 6 月

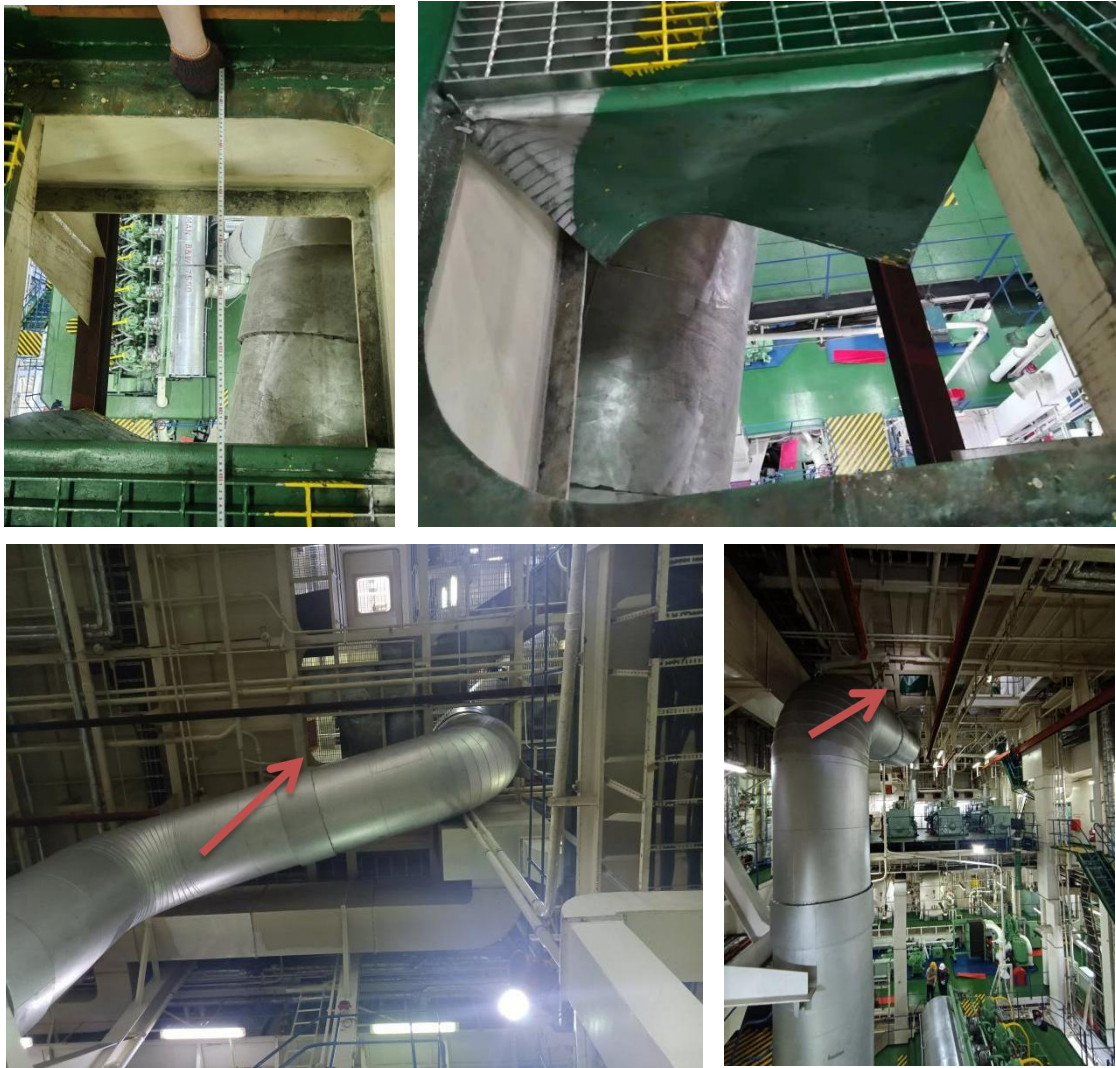
图2：潘XX摔出位置照片

事发时，门槛靠近机舱一侧的花铁板格栅被拆除、下侧白铁皮被扫干净，门口处于两个垂直墙壁角落，机工长来 XX 站在门槛前被拆除花铁板格栅旁边的花铁板格栅上、面向生活区方向墙壁，见习机工胡 XX 站在门槛正前方第三块花铁板格栅处、背向生活区方向，见习机工刘 X 在从机舱底拿油漆返回发生本次事故发生作业位置的途中。

3 月 20 日 1513 时，门槛靠近机舱一侧的花铁板格栅被拆除、下侧白铁皮被扫干净，门口处于两个垂直墙壁角落，机工长来 X X 站在门槛前被拆除花铁板格栅旁边的花铁板格栅上、面向生活区方向墙壁，见习机工胡 XX 站在门槛正前方第三块花铁板格栅处、背向生活区方向，见习机工刘 X 在从机舱底拿油漆返回发生本次事故发生作业位置的途中。三管轮潘 XX 从机工长来 XX 背后走过，准备跨过上甲板机舱门口被拆除的地板花铁板格栅位置，从机器处所进入居住处所，踩到被拆除的地板花铁板格栅位置下侧白铁皮，摔落至下方约 12 米的机舱上平台（主机缸头层）船舶主机排烟总管靠艉一侧地板，经送岸抢救后死亡。

**3.作业未采取应有安全防护措施。**机工长来 XX 组织拆除格栅后，未布设警示标志、阻隔围栏、警示灯等安全措施。不符合台州 BBB 公司安全管理体系文件“WHBY02 机舱检修作业须知(1.0)”中“3.20 因检修移走栏杆、花铁板或盖板后，应在周围用绳子拦住，并设置醒目警告标志，以防人员不慎踏空而伤亡”的有关要求。

（一）“甲”轮应严格按体系文件操作规程开展在船作业，加强船员安全教育和培训，督促做好自身安全防护措施。及时发现和整改存在的安全隐患。

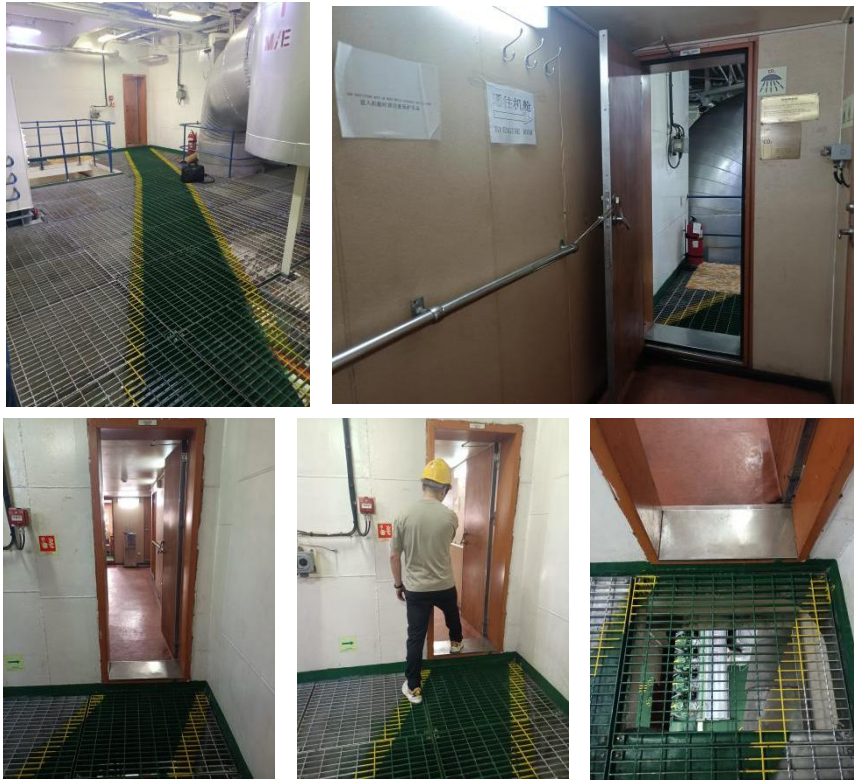
图 3：潘 XX 摔出位置现场环境和模拟摔出动作照片

根据有关船员陈述，事发时三管轮潘 XX 从机工长来 XX 背后走过，准备跨过上甲板机舱门口被拆除的地板花铁板格栅位置，从机器处所进入居住处所，踩到被拆除的地板花铁板格栅位置下侧白铁皮，摔落至下方约 12 米的机舱上平台（主机缸头层）船舶主机排烟总管靠艉一侧地板，经送岸抢救后死亡。

**1.个人安全意识淡薄，冒险通过危险区域。**三管轮潘 XX 明知上甲板机舱门口的地板格栅已拆除，下方的白铁皮很薄的情况下，未采取任何防护措施多次从本此事故发生的作业位置通过，疏忽大意，存在侥幸心理。

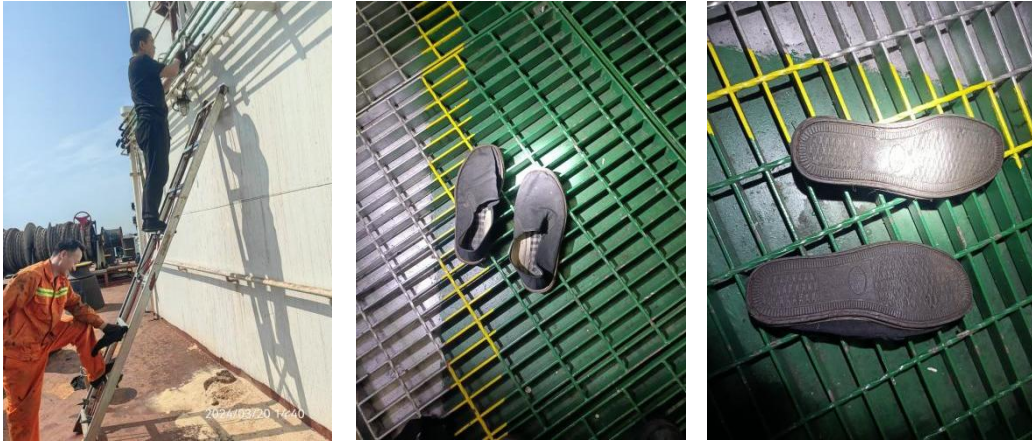
图 4：潘 XX 维修甲板液压油管作业照片和摔落时所穿鞋子照片

在准备开展上甲板机舱门口清洁工作前，三管轮潘 XX 请机工长来 XX 去协助进行甲板右舷绞缆机液压油管修理作业，三管轮潘 XX 站在铝合金伸缩梯上开展作业，液压油管的油有漏到铝合金伸缩梯的踏板上，三管轮潘 XX 鞋底可能会粘有油，会导致鞋底比较滑。

机工长来 XX、见习机工胡 XX、见习机工刘 X 和三管轮潘 XX 都没有戴安全帽、穿专用的劳保鞋，三管轮潘 XX 穿着一双黑色、泡沫底的布鞋。作业周围没有布设警示标志、阻隔围栏、警示灯等安全措施。

**2.个人安全防护不到位。**三管轮潘 XX 在事故发生时未佩戴安全帽，未规范穿着安全鞋，穿着一双黑色泡沫底布鞋，防滑性能差，不符合台州 BBB 公司安全管理体系文件“ZHGL05 机舱管理规则(1.0)”的第“3.2”项中“进入机舱不得赤膊或只穿背心、内裤、拖鞋，必须穿戴工作服”有关要求。

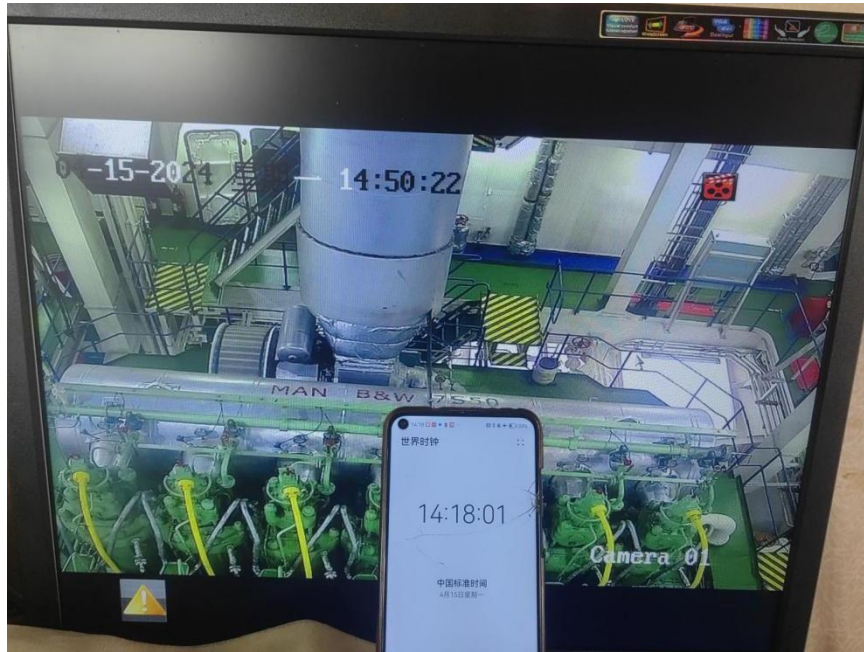
图 5：“甲”轮在船视频监控时间与手机时间对比

经过查询“甲”轮在船视频监控，三管轮潘 XX 摔落时间为 2023 年 3 月 20 日 1545 时 59 秒。经比对，监控系统显示时间比北京时间快 32 分 21 秒。

综上，认定本事故发生时间为 2024 年 3 月 20 日 1513 时。

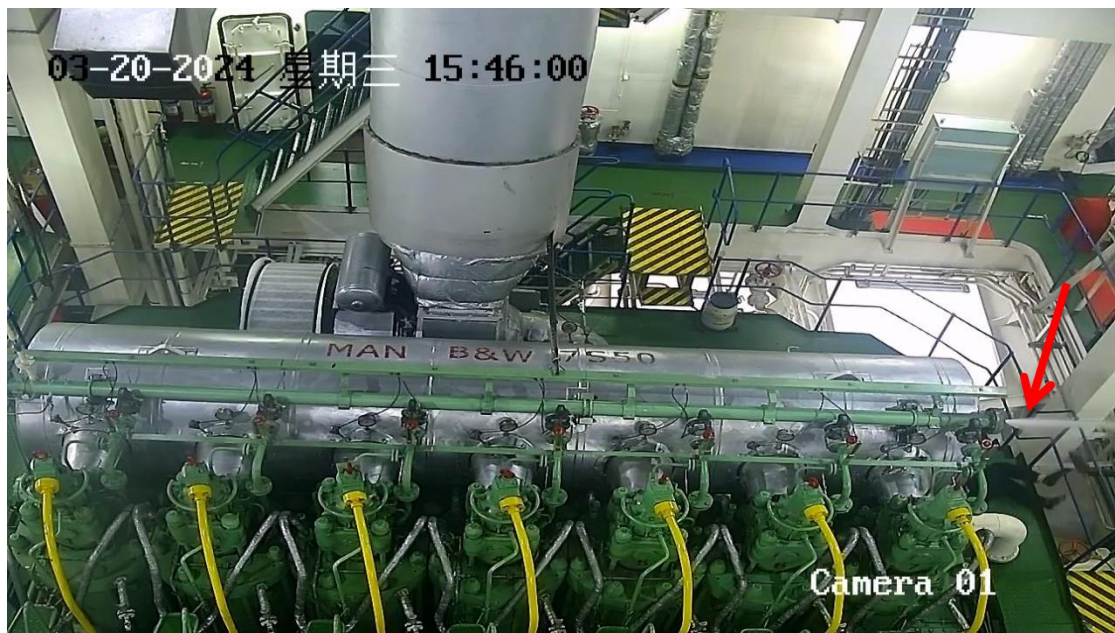
图 6：三管轮潘 XX 摔落过程在船视频监控截图

据船员陈述，在应急救助过程中发现三管轮潘 XX 摔落后身体左侧靠地、左臂肘关节骨折、鼻腔有血但是没有冒出、左耳不停地往外流血、昏迷不醒，用手指头按的舌头有退缩反应，有呼吸和脉搏。

综合以上因素，推断三管轮潘 XX 死亡原因为高空摔落后脑内出血。
