湛江“10·10”E轮与X船碰撞事故调查报告

一、事故简况

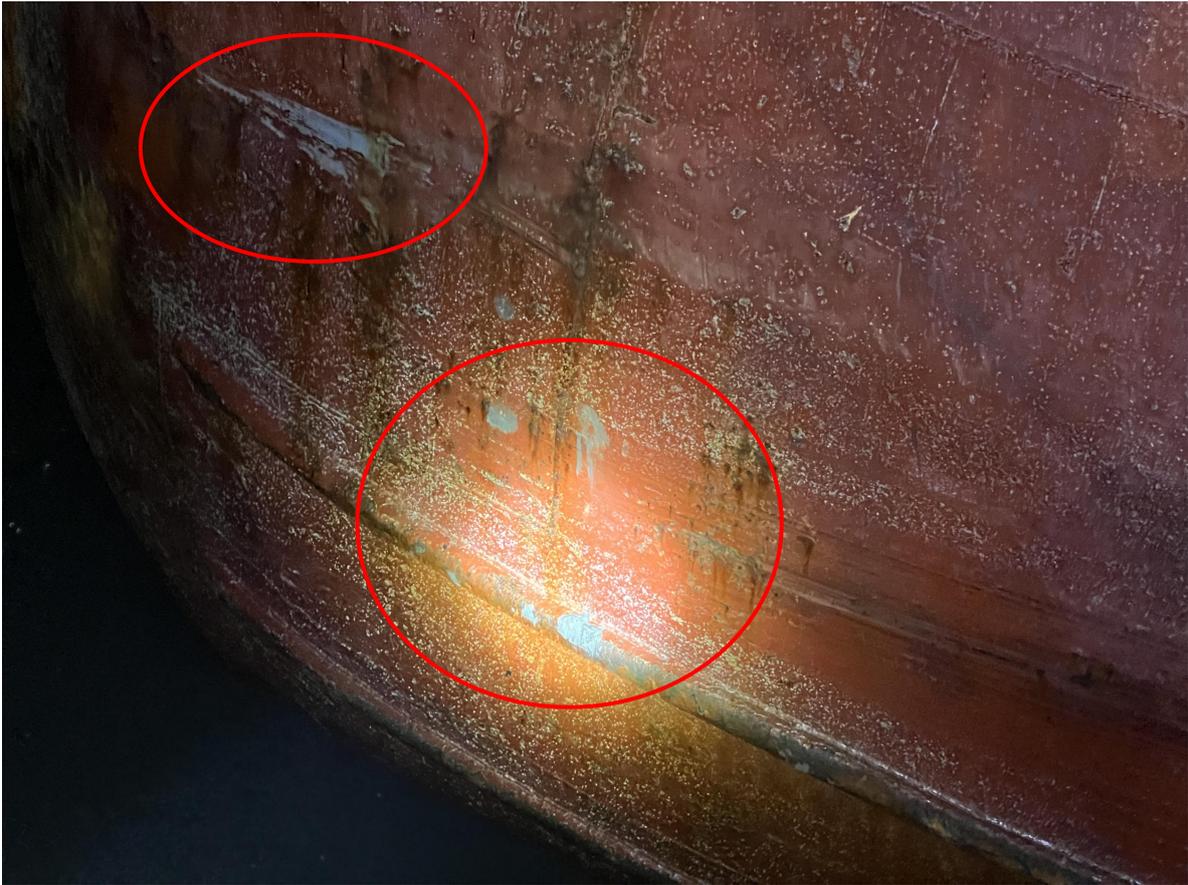
图 3: E 轮新鲜擦痕

现场勘验时发现，在E轮的球鼻艏左侧存在多处新鲜擦痕，擦痕集中在距水面以上约1—1.5米处，有2处擦碰痕迹较深、油漆明显脱落，其中最大一处擦痕在距水线1米处，面积约0.5m²。如（图3）所示。

1. 经现场勘查，E轮在球鼻艏左舷处，有一束朝船尾方向延伸的新刮痕，其中最大一处擦痕在球鼻艏左舷距水线1米处，面积0.5 m²；X船船尾右舷破损最为严重，有明显撞击痕迹。

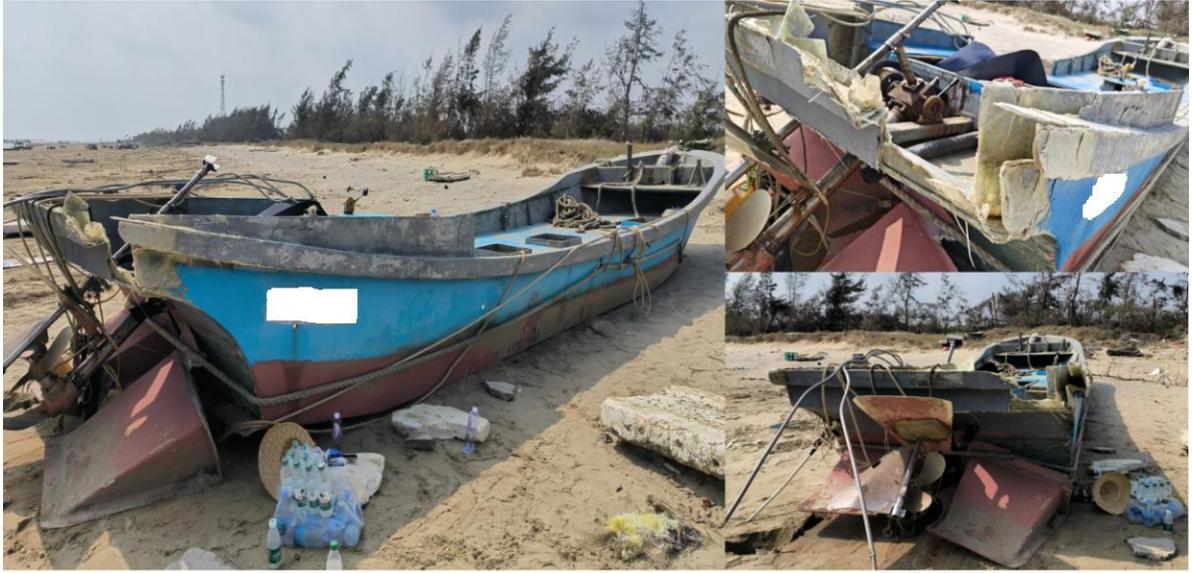
图 4：X 船勘查情况

(1) 现场勘查发现该船甲板以上设施、物品基本丢失；船尾右有明显破损缺口，该破损位于船尾右侧距船底以上约 1 米处，破损尺寸约 $0.5\text{m} \times 0.2\text{m} \times 0.3\text{m}$ 。如（图 4）所示。

(2) 现场勘查结合询问，船上原有的船艏滚筒、立柱缺失，船尾遮阳棚、主机缺失；同时经韩虎某及村里人确认，事后捞起的一段（约 105 米）流刺网（图 7），为 X 船所有。

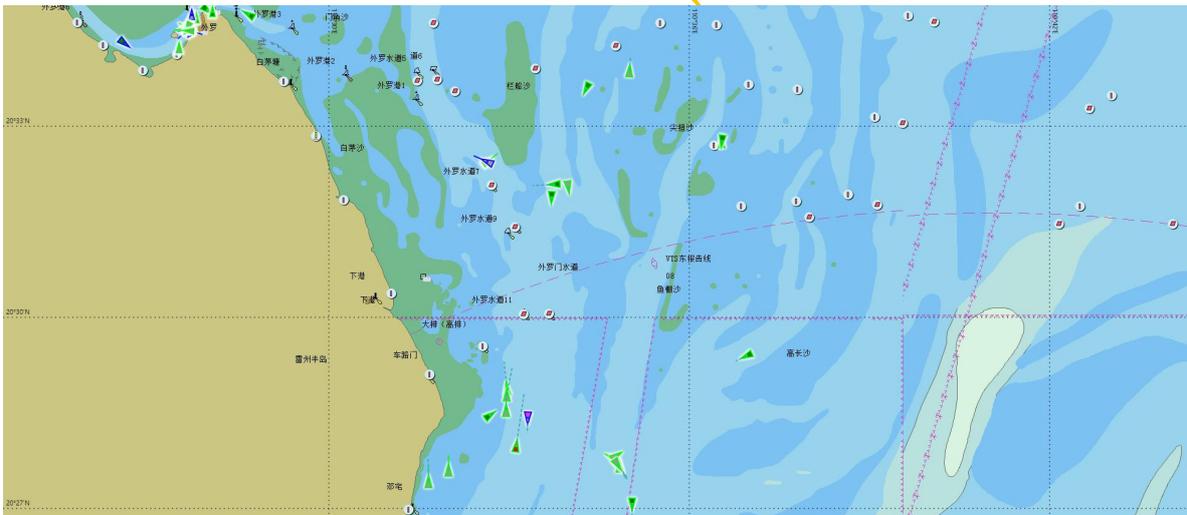
图 5：事发水域通航环境

事故水域位于湛江外罗水道 9#、11#灯浮之间，该水域经常有渔船从事捕鱼作业，通航环境较复杂。事发时该水域渔船较多，没有其他商船航行。

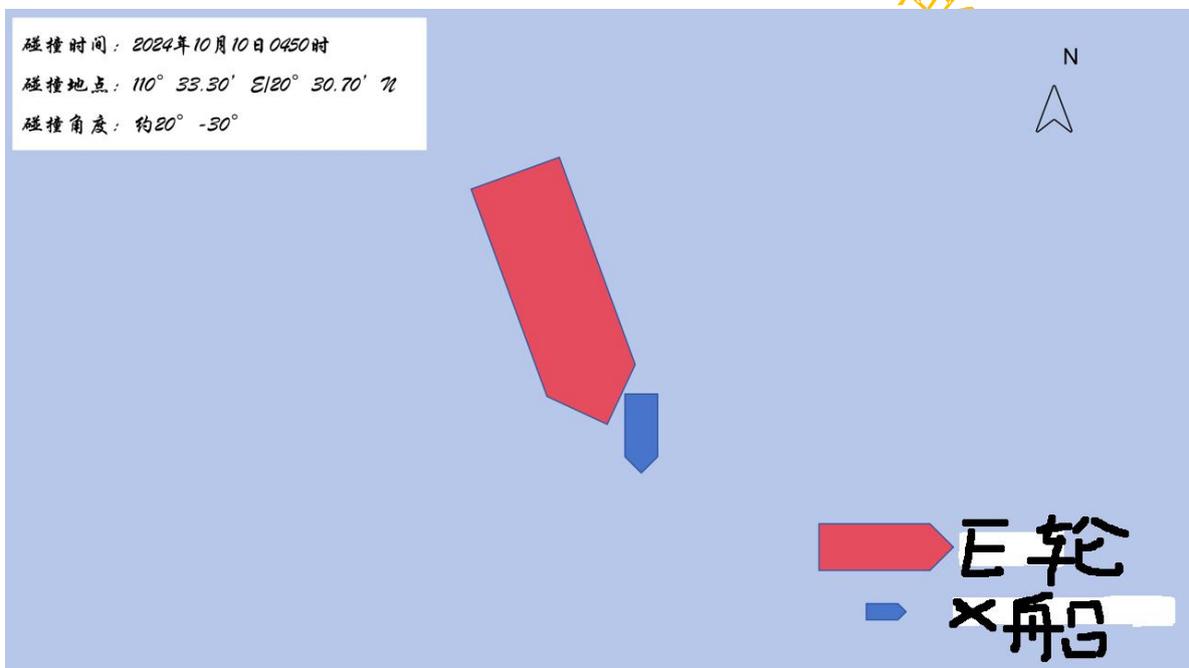
图 6：碰撞示意图

2. 根据E轮船长描述，船首左舷与X船船尾发生碰撞；据X船船上人员韩虎某描述，X船船尾与E轮船艏发生碰撞。

3. 经查看 E 轮 AIS 轨迹回放显示,0450 时,该轮航向 160° , 船艏向约 158° ; 据韩某光、韩虎某及事发水域作业的杨某某等描述, 事发前 X 船一直保持南向航行放网作业。

综上, E 轮与 X 船的碰撞部位: E 轮的左艏部与 X 船的右艉部, 碰撞角度约 20-30° 。

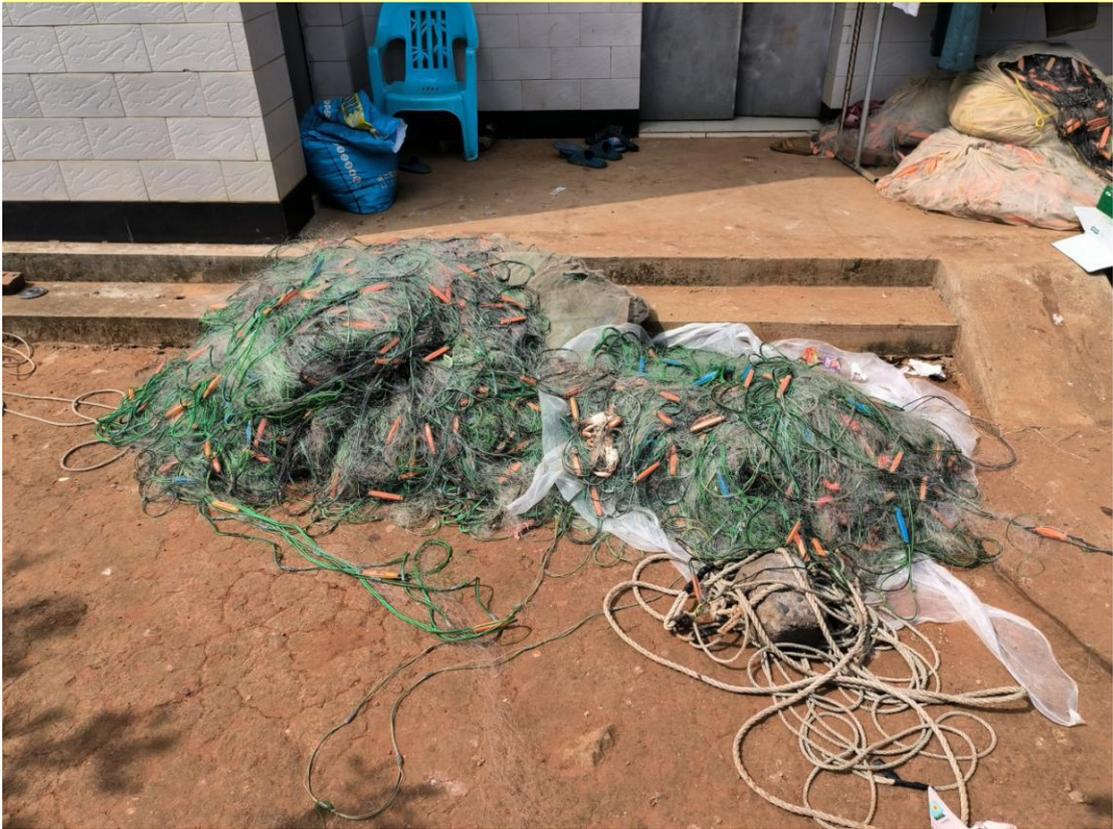
图 7：事发时 X 船所放渔网

现场搜救时, 在 X 船附近发现该船渔网, 并将其打捞。

综上认定: 事发时 X 船正在进行放网作业, 属于《1972 年国际海上避碰规则》第十八条中“从事捕鱼的船舶”。

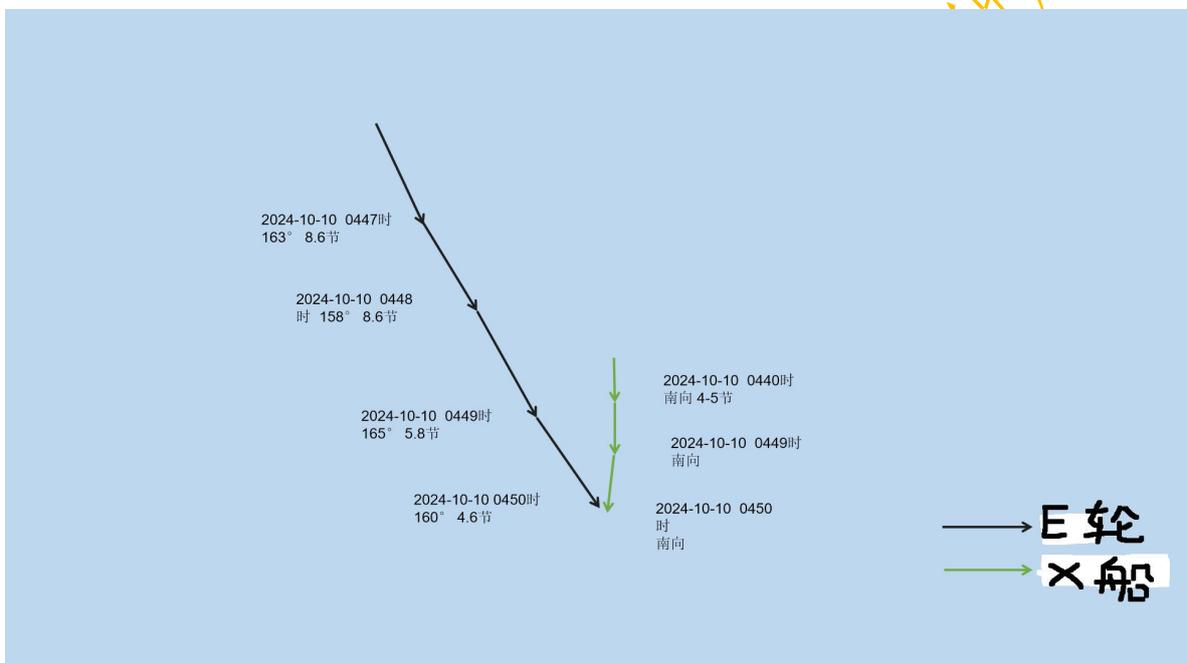
图 8：碰撞轨迹示意图

0440 时，船舶航经外罗水道 7#标，船位 $20^{\circ} 32.08' N/110^{\circ} 32.75' E$ ，航速 8.2 节，航向 161° ，船长江某某、水手蔡某某通过肉眼看到左舷约 15° 的前方有一同向渔船（后经证实该船即为 X 船），此时两船相距约 1 海里，两船均继续保速保向。

0445 时，航经外罗水道 9#标，船位 $20^{\circ} 31.37' N/110^{\circ} 33.05' E$ ，航速 8.4 节，航向 163° 。此时渔船位于本船左前方，两船相距约 1000 米。船长判断两船同向行驶，不会有碰撞危险。未对本船航向航速作出调整。

0447 时，船位 $20^{\circ} 31.00' N/110^{\circ} 33.18' E$ ，航速 8.6 节，航向 163° ，船长下令向左 5° 调整航向避让渔船。

0448 时，船位 $20^{\circ} 30.95' N/110^{\circ} 33.20' E$ ，航速 8.6 节，航向 158° 。渔船位于本船左前方 30 度方位、两船相距约 750

0449 时，船位 20° 30.76' N/110° 33.28' E, 航速 5.8 节，航向 165°，渔船位于本船船头左舷、两船相距不足 100 米，船长下令右满舵并停车紧急避让，随即渔船进入本船视觉盲区。

0450 时，船位 20° 30.70' N/110° 33.30' E, 航速 4.6 节，航向 160°、船艏向 158°，与 X 船发生碰撞。
