MAIR080100202201

## 福州“11·17”“鸿运达 58”轮 自沉事故调查报告

2021 年 11 月 17 日约 0129 时，九江富源海运有限公司、叶\*\*所属干货船“鸿运达 58”轮由浙江台州空载出港，到马祖列岛附近海域涉嫌参与违法采运海砂活动，在过驳装载海砂后返回台州途中，在马祖岛以南约 1.1 海里处（沉船概位：26°07'.1N/119°55'.3E）发生自沉事故，造成船舶沉没，船上 11 人落水后全部获救，未造成人员伤亡和水域污染，构成一般等级水上交通事故。

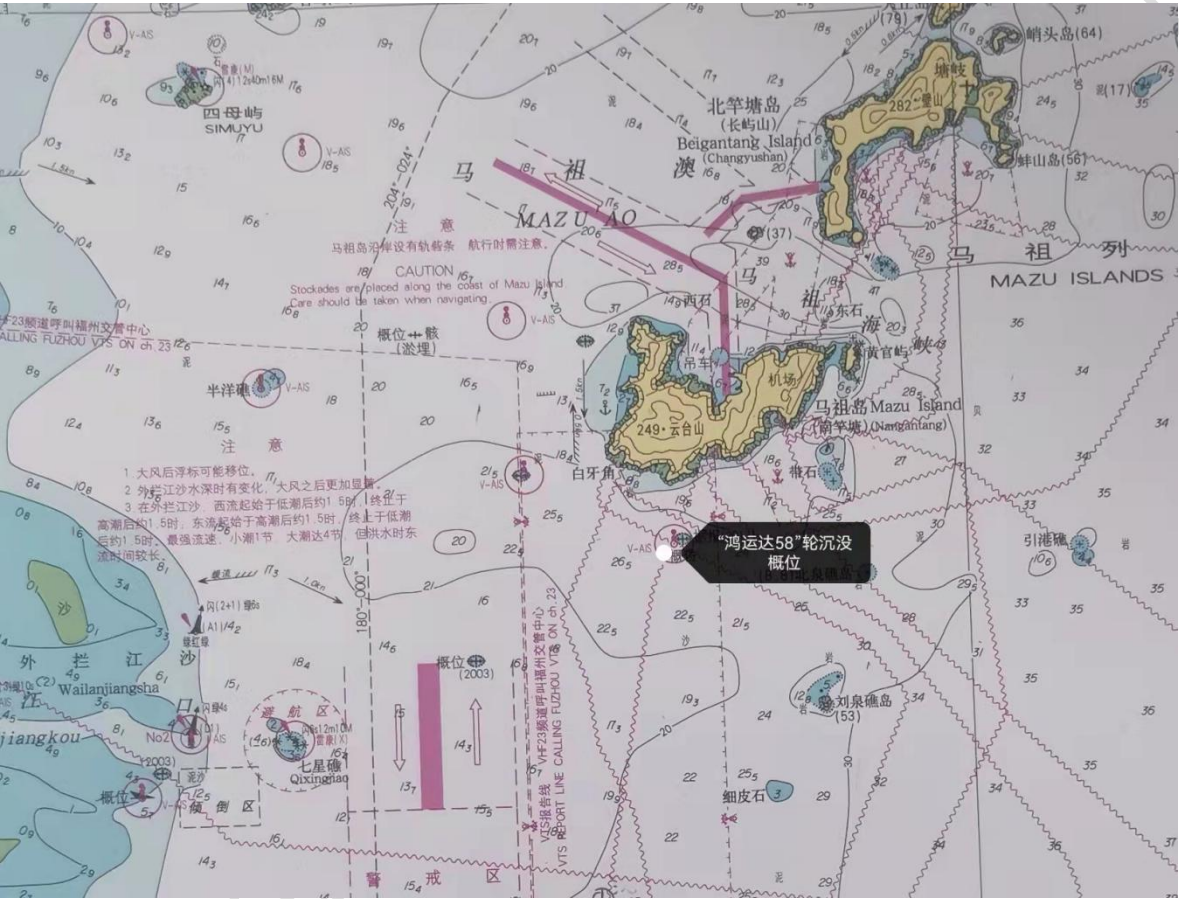
图 2：沉没位置示意图

事发水域位于马祖岛以南约 1.1 海里处，海图水深约 27.5 米，

在马祖列岛台控敏感海域内，向西与福州闽江口定线制海域邻接。周边海域进出港和南北航线过往船舶通航密度大，受台湾海峡狭管效应影响，每年 11 月至次年 3 月，东北风季风风力较大。

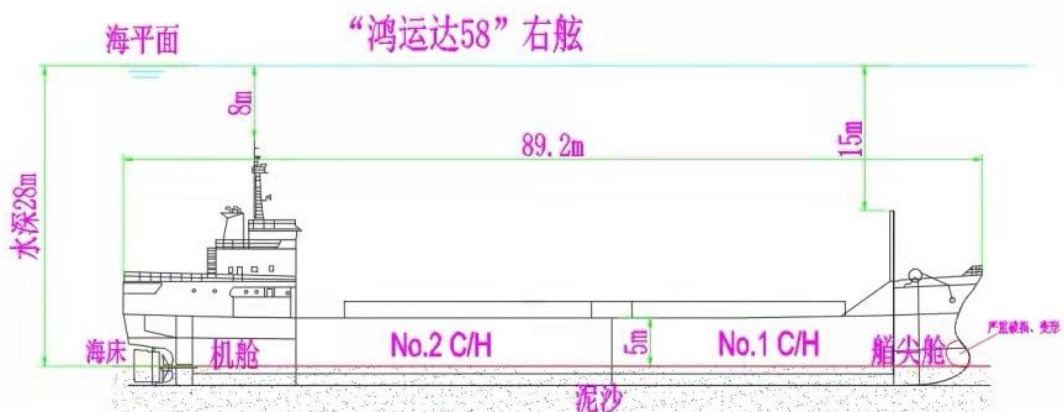
图 3：“鸿运达 58”沉船沉态示意图

沉船状态：沉船基本正座，船尾桅杆顶部离水面约 8m、船头顶部离水面约 15m（12 月 16 日 1430 时测，低平潮潮高约 2.3m）；

沉船破损情况：左舷船头下面与球鼻艏之间有个长约 2.3m、宽 0.3m 的不规则破洞；泥面以上的球鼻艏破损严重，全部变形，其他位置暂未发现破损。

货物情况：货舱内货物高度与主甲板平齐。
