扬州“4·28”“J132”轮、“J137”轮  
风灾事故调查报告

扬州海事局

2015年4月

编号：MAIR060700201504

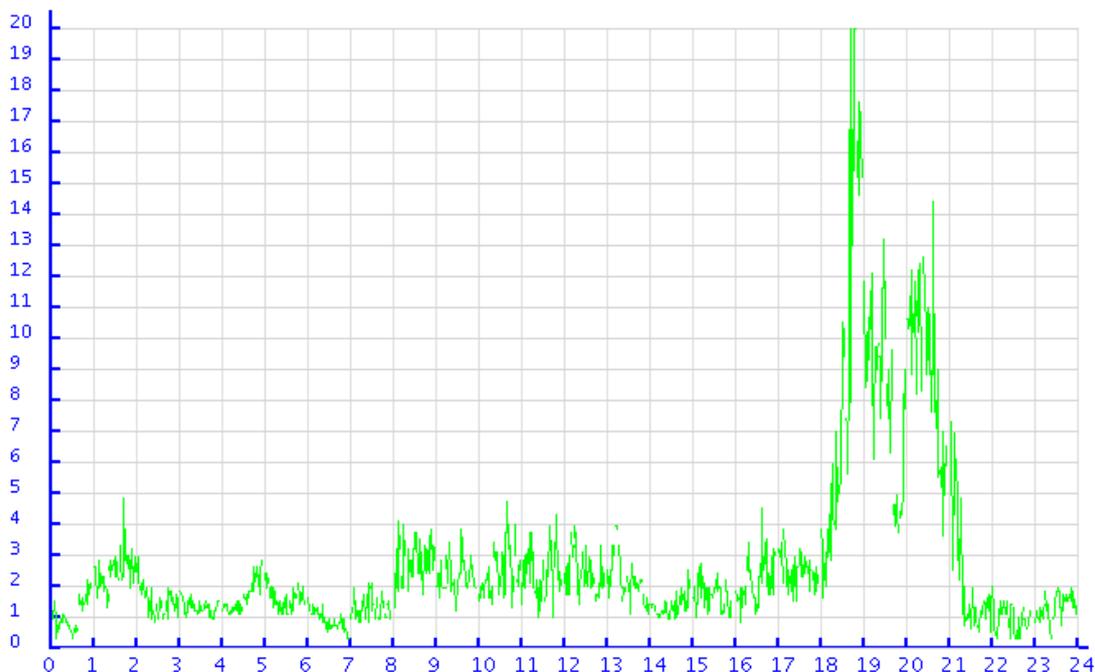
大道河办事处2015-04-28日 24小时 阵风风速曲线图(单位：m/s)

4. 南京交通气象研究所（大道河办事处观测点）实时气象数据显示，2015 年 4 月 28 日 1847 时，能见度 251 米、气温 18.4℃、相对湿度 99.8%、风速 23.8m/s、风向 332°（西北偏北风）、雨量 1.8mm。（大道河办事处观测点）阵风曲线图如下：

综上，事故调查组认定，2015 年 4 月 28 日 1847 时前后，金陵船厂舾装码头附近区域突发短时强对流天气，偏北阵风 8-9 级，同时伴有暴雨和冰雹，能见度较差。
