# 广州“9·21”“DE XIN SHANG HAI”轮与 “VLADIVOSTOK”轮碰撞事故调查报告

广州“9·21”事故调查组

2024年12月

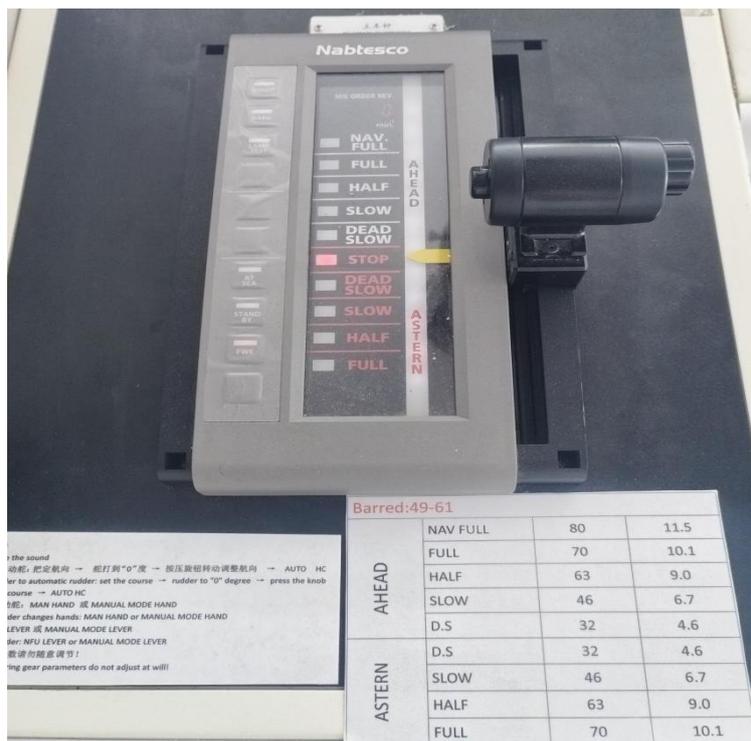
图 3: D 轮驾驶室车钟

当驾驶室操作系统发生故障时，当值驾驶员应立即与当值轮机员联系，迅速将“驾控”转至机舱控制，轮机员可以在机舱控制车钟采用取消扫气限制、越控或机旁操作等方式实现主机应急启动。

该轮在第一次主机倒车熄火后，未将车钟控制方式转换为机舱控制来启动主机，未果断采取抛锚或拖锚制动措施，也未尝试

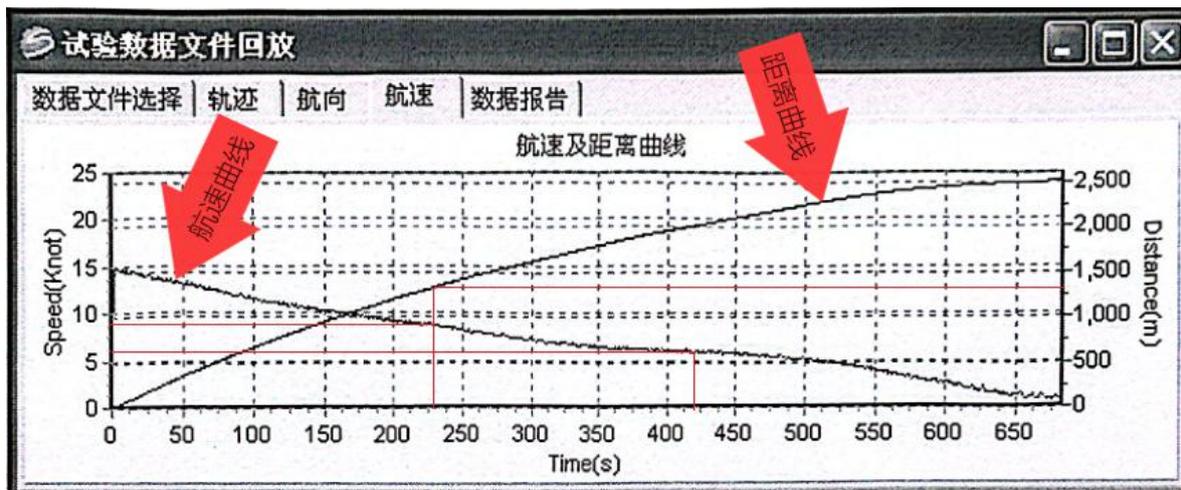
图 4: D 轮急停试验曲线

该轮“惯性、急停试验”曲线（该试验期间在 5-6 节航速时进行倒车操作）显示，静水中，船舶空载从 9 节航速降至 0.7 节航速时前行约 1200 米，用时约 440 秒（从 15 节降至 0.7 节时，船舶前行约 2500 米，用时约 670 秒；从 15 节降至 9 节时，船舶前行约 1300 米，用时约 230 秒，两者相减得出：从 9 节航速降至 0.7 节航速时前行约 1200 米，用时约 440 秒）。

该轮进入龙穴支航道停车准备靠码头时，航速约 9 节，距离 V 轮约 1250 米，此时的距离与该轮惯性、急停试验冲程（从 9 节降到 0.7 节的冲程约 1200 米）接近。船长和引航员在决定安全航速时，没有充分考虑当时情况下的该轮船舶操纵性能，也没有充分注意到主机倒车受航速限制，造成在需要用车减速时因航速过快出现倒车异常，且尾部拖轮未带好缆，最终未能采取适当而有效的避让行动，以便能在适合当时环境和情况的距离内把船停住，违反了《1972 年国际海上避碰规则》第六条<sup>2</sup>的规定。

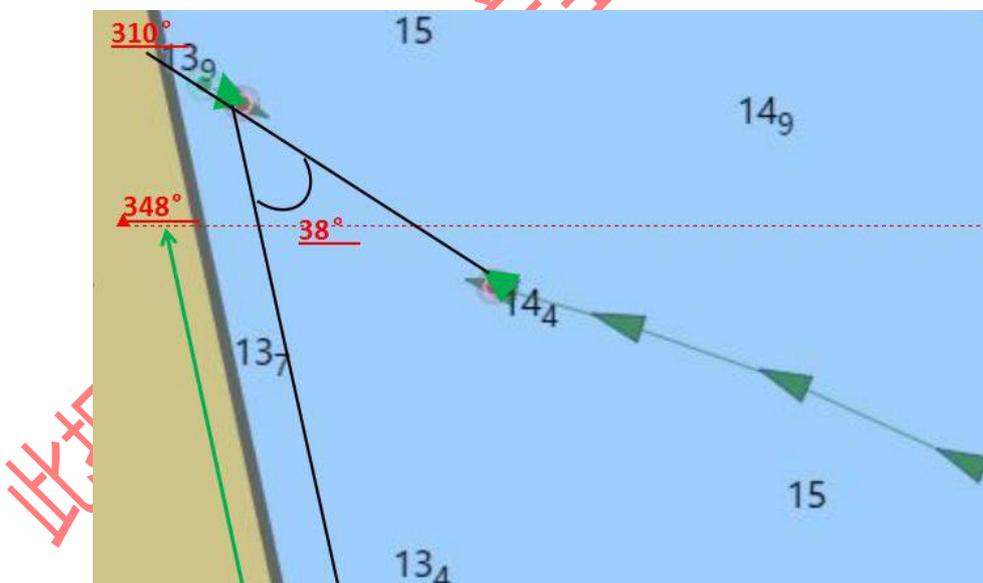
图 6：碰撞角度示意图

经现场勘验确定，D 轮左船艏与 V 轮右舷生活区前及第 40 贝位发生碰撞。经回放 D 轮 VDR，碰撞发生时，该轮船首向 310°，V 轮当时停靠在码头，船首向北侧，船身与码头岸线平行，经测量，南沙港三期码头岸线方向为 348°，经计算，事发时两船碰撞角度为 38°。

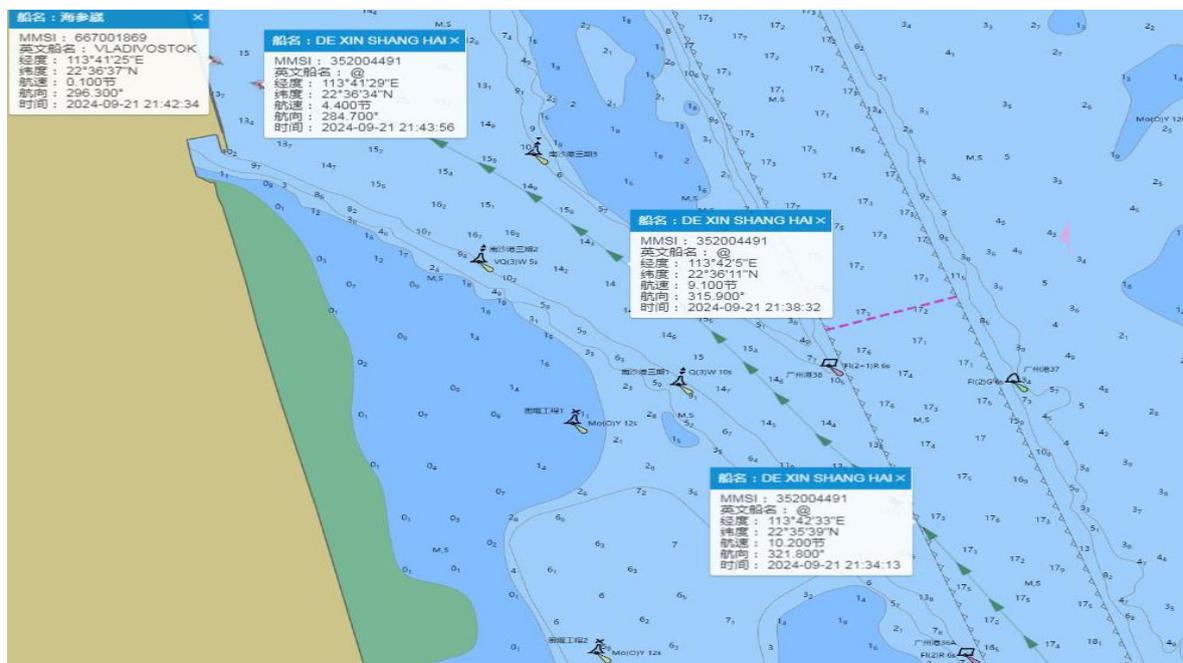
图 7: 碰撞过程示意图

2143 时 52 秒，该轮左船艏与 V 轮右舷生活区前及第 40 贝位发生碰撞。随后，船长通知船头抛右锚，大副抛两节入水后刹牢。

2143 时 52 秒，该轮右舷生活区前及第 40 贝位置被驶来的 D 轮左船艏碰撞。

2144 时 56 秒，两轮碰撞后分开，V 轮三个集装箱落水。

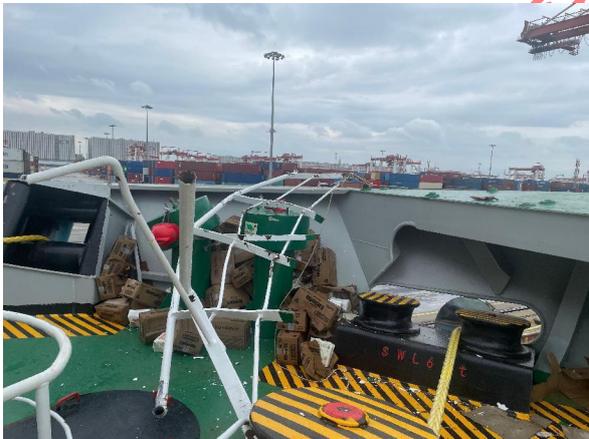
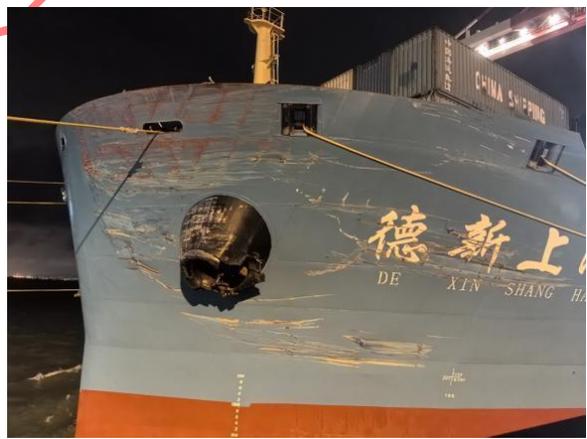
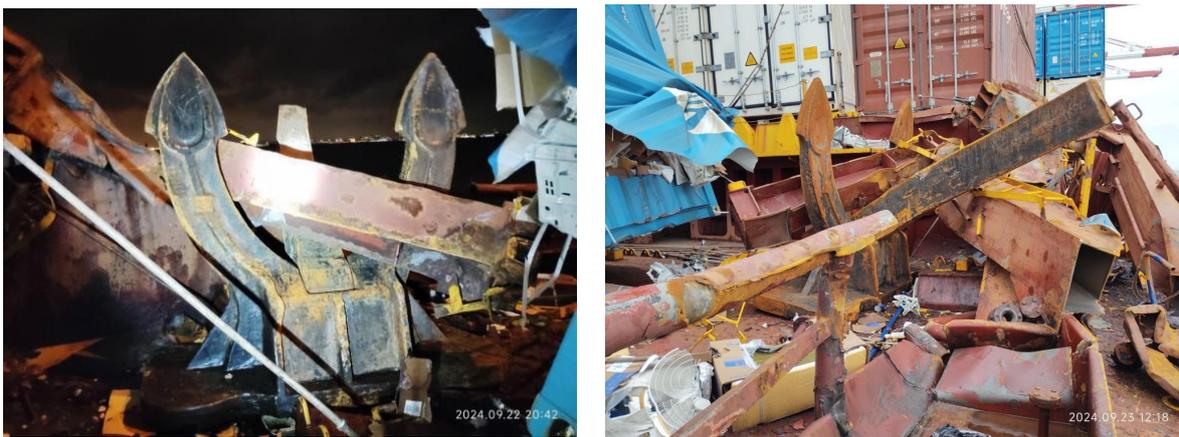
图 8：D 轮受损照片集

该轮船首左舷船壳局部刮擦、破洞、变形受损；船首瞭望台、左锚链孔受损，左锚遗失在 V 轮甲板上。

根据船方提供的由广州\*\*船舶技术有限公司出具的航修项目结算单，修船费用合计约 61.4 万元；根据船方提供的船锚买卖合同，左锚价值约 9.6 万元。该轮事故直接经济损失约 71 万元。

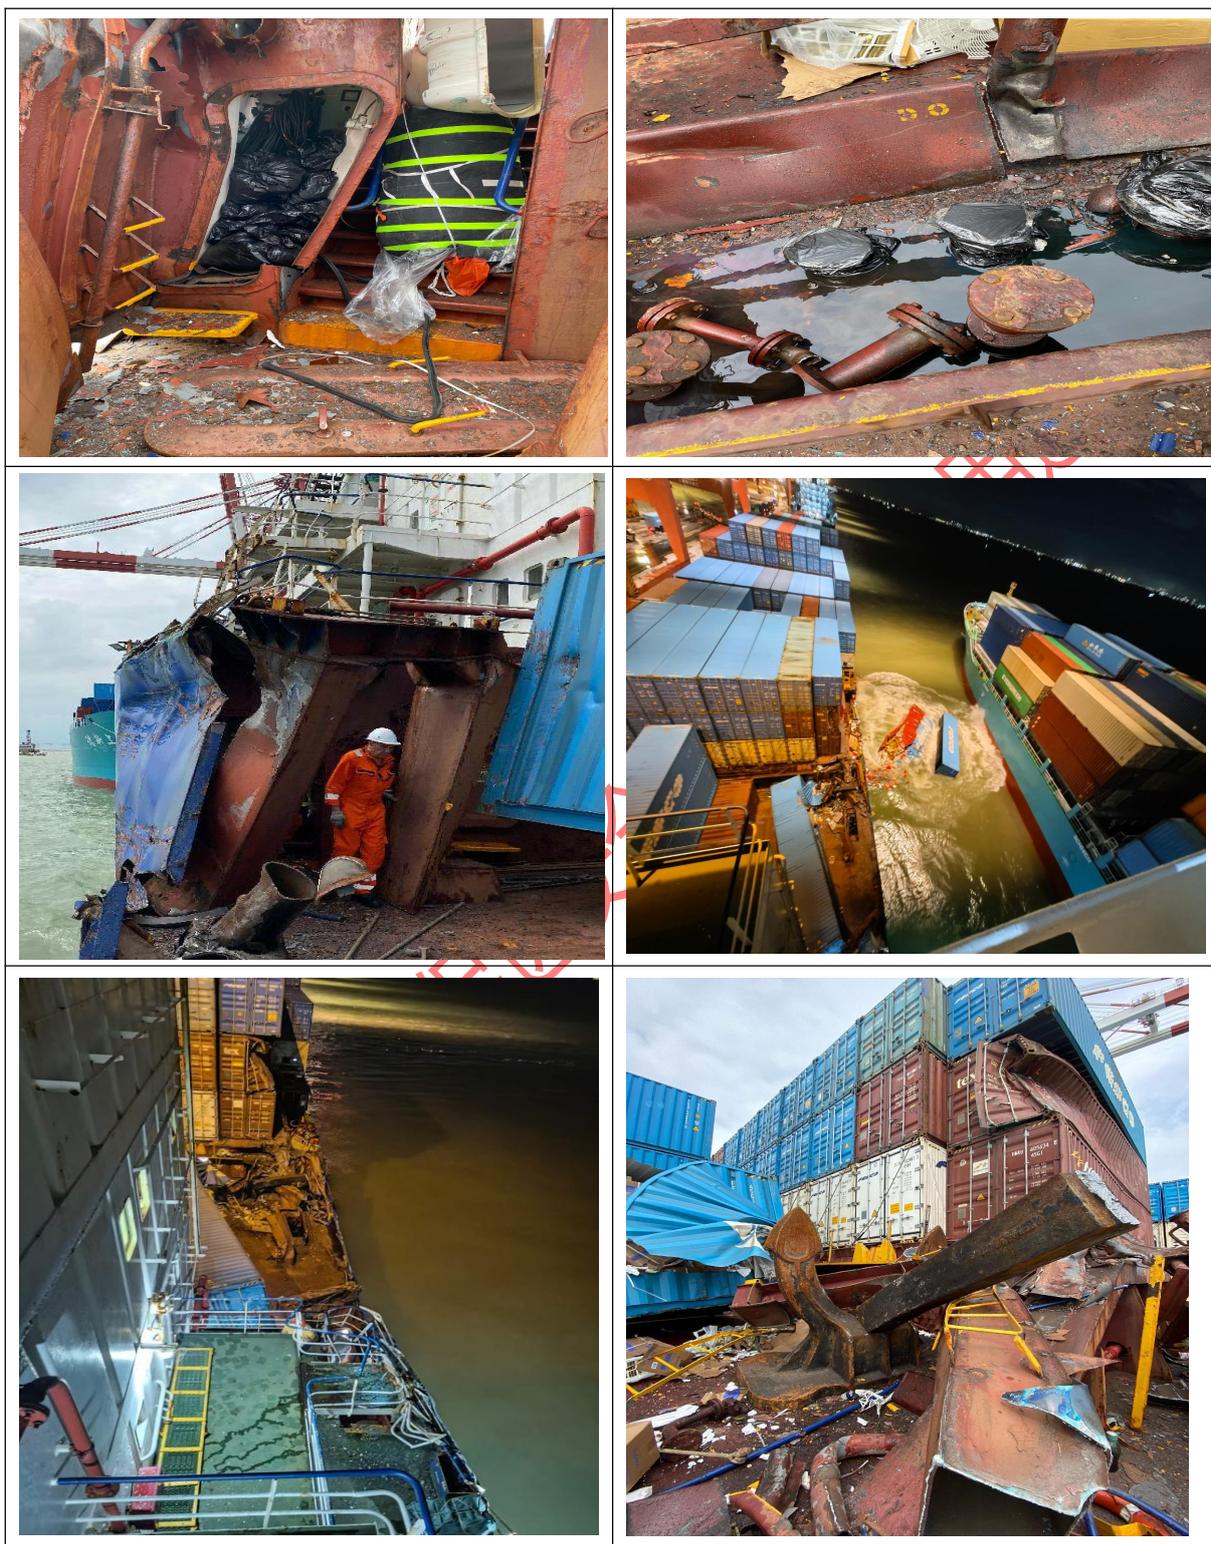
图9：V轮受损照片集

V 轮船尾二层甲板右舷侧列板凹陷、断裂，二层甲板上右侧梯道和栏杆变形、一个救生筏损坏，主甲板上右侧后部加油站、输油管、右舷舷梯、集装箱支撑构件等不同程度受损，一扇风雨密门脱落，NO. 4 号货舱右侧舱盖局部凹陷变形，12 个集装箱不同程度受损，其中 3 个集装箱落水。

根据船方提交的由上海\*\*保险公估有限公司出具的事故损

失预估报告，货损约 60 万美元，受损集装箱费用约 5 万美元，船舶修理费用约 56 万美元，结合同期人民币与美元汇率，折合人民币约 854 万元。此外，事故应急抢险、警戒和打捞费用合计约 33 万元。
