# 俄罗斯“2·21”“永星 56”轮沉没事故 安全调查报告

事故安全调查组

2025 年 4 月

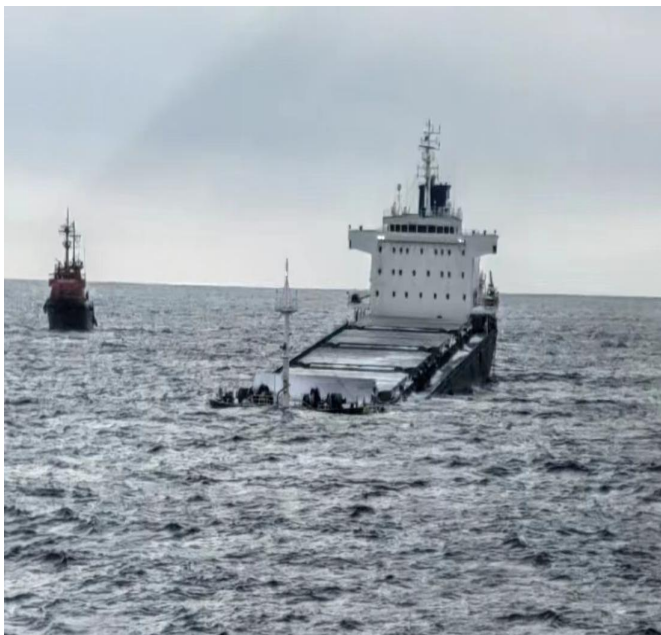
图 1: 沉没时刻

2023 年 2 月 21 日 1200 时 ~ 1618 时, 宁波荣正海运有限公司所属宁波籍散货船“永星 56”轮在鞑靼海峡航行时遭遇严重冰况, 船舶在行驶过程中受到海冰挤压、碰撞, 最终导致右舷船壳破损进水, 后施救无效, 船舶于 2023 年 3 月 1 日 1346 时许, 在俄罗斯瓦尼诺港附近水域沉没(概位: 47°48′.2N/140°05′.5E)。

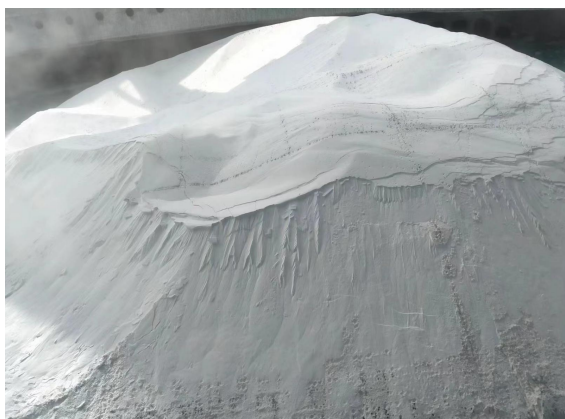
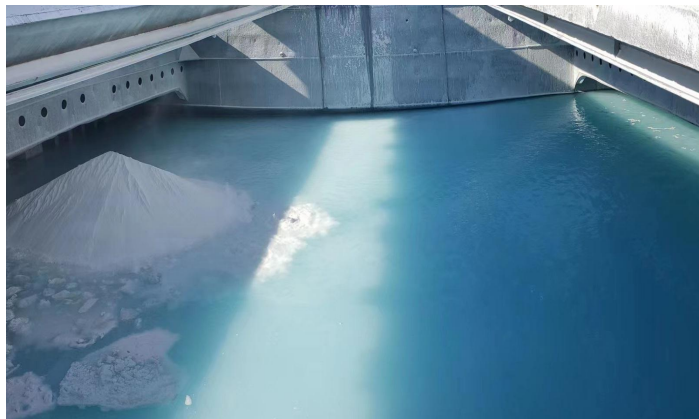
图 6:进水前

图 7:进水后

23 日 1300 时左右,船首干舷下降速度增加,平均达到 12cm/每小时。打开 NO.1 货舱舱盖检查,发现货物正在坍塌,不多时 NO.1 货物被海水全部浸没。

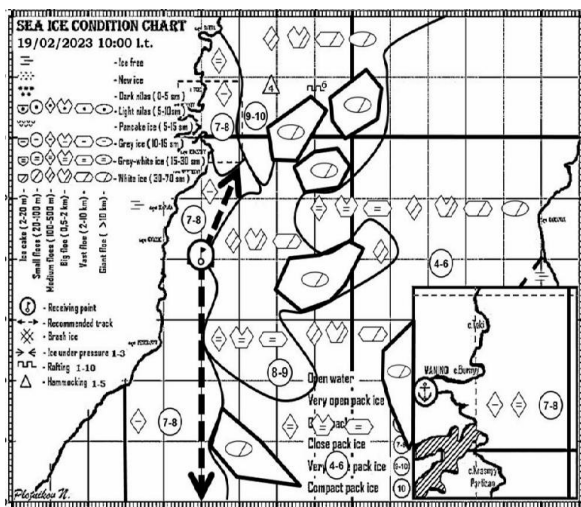
图 8:2 月 19 日冰况图

事发时段瓦尼诺港周边海域海冰主要以灰—白色为主,冰层厚度约 15—30cm。

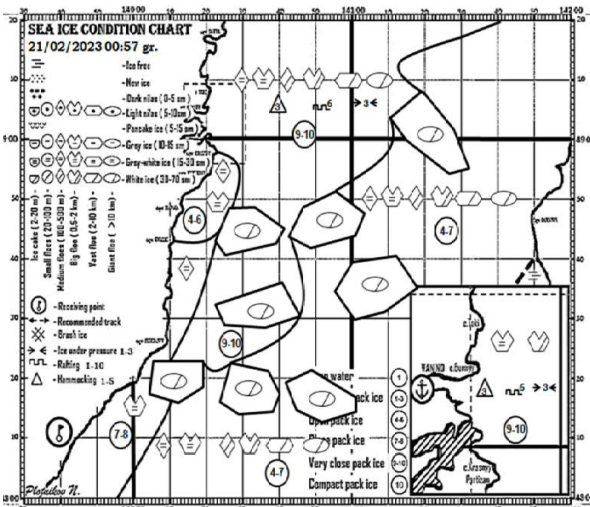
图 9:2 月 21 日冰况图

2. 指挥操纵不当。在冰量 7-8 的情况下、冰厚较厚时,船舶自航比较困难,需破冰船协助。但本起事故中,船长未能根据冰情预报和实际情况,在冰量达到 7-8 的情况下,仍指挥船舶冒险前行。

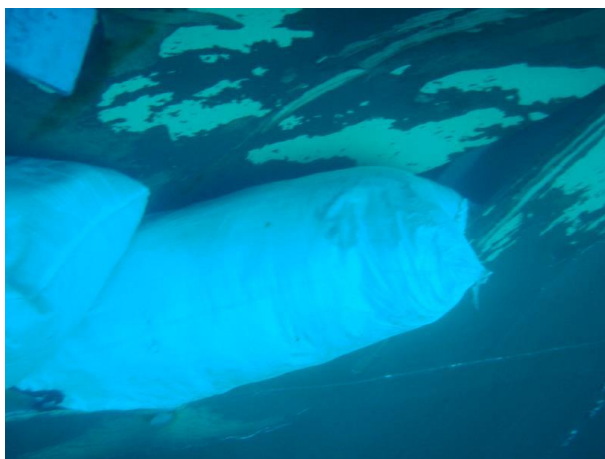
图 11:破口处堵漏

25 日 1130 - 1400 时段,潜水员下潜,在破口处塞入 5 袋破布,但未能堵住水流。

1552 时左右,潜水员在“永星 56”轮船体破口处安放了三块钢板,第四块板由于天气原因没能完成。

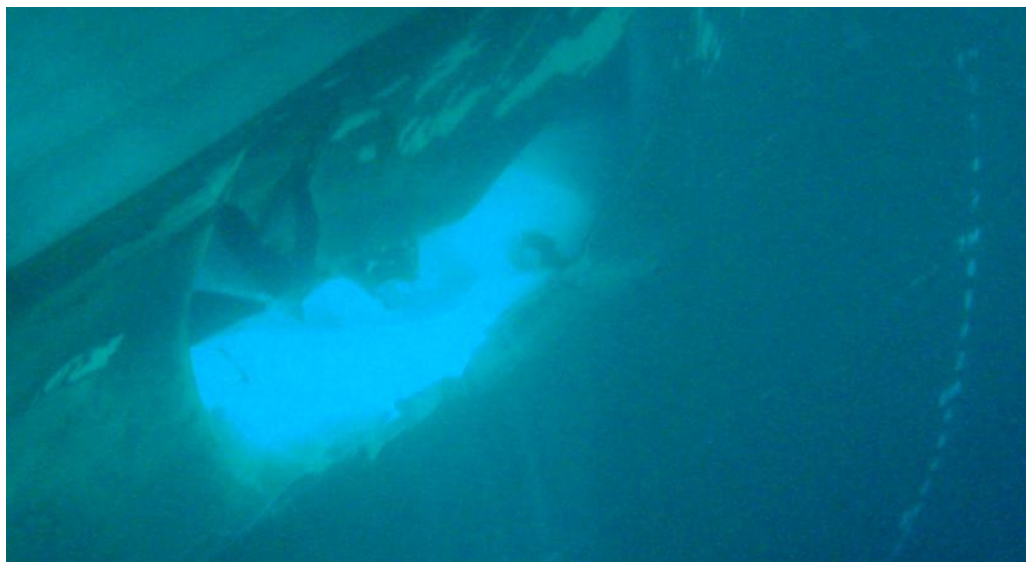
图 12:水下拍摄的船体破口情况

2000 时左右,潜水员对船体检查发现,首尖舱防撞舱壁和 NO.1 货舱相邻舱壁有一个破口,破口尺寸 2 \* 1.5 米。破口向内凹,船体板的弯曲度为 20cm,伸向 NO.1 货舱约 40cm。

俄罗斯潜水员 2023 年 2 月 24 日现场勘验发现:首尖舱舱壁和 1 号货舱相邻舱壁有一个破口,破口尺寸 2 \* 1.5 米。破口向内凹,船体板的弯曲度为 20cm,伸向 1 号货舱约 40cm,位于 NO. 206 和 NO. 210 肋位间,满载水线至 7 米吃水线之间,结合俄

罗斯救援机构提供的水下视频,认定:“永星 56”轮船体破口位于首尖舱与 1 号货舱水密舱壁相连的右舷侧(船首水线标尺后 1 至 2 米位置)。
