# 泉州“7·2”“弘兴299”轮 船员工伤事故调查报告

2023年7月2日2333时许，石狮弘兴船务有限公司所属“弘兴299”轮从防城港装载钢材4954.65吨开往泉州港东石作业区永盛码头，靠泊过程中（概位：24°40'.5N/118°27'.2E）艏缆断裂，造成一名正在艏楼甲板操作绞缆机的水手受伤，构成一般等级水上交通事故。

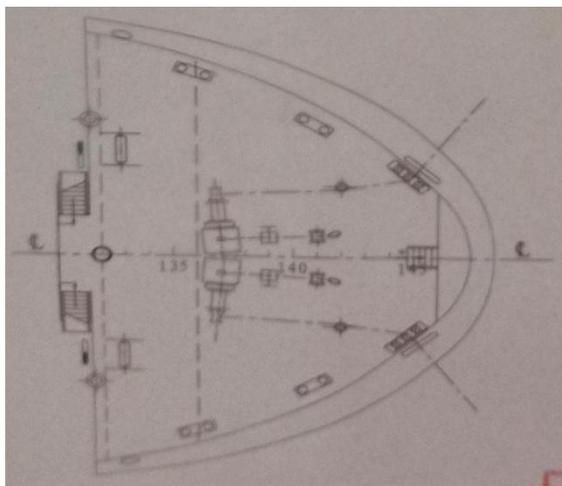
图 1：艏楼甲板全貌

事发后，调查人员对“弘兴 299”轮事故现场进行勘查，艏楼甲板导缆桩转轮转动正常，本次断裂缆绳外观未发现断股情况。

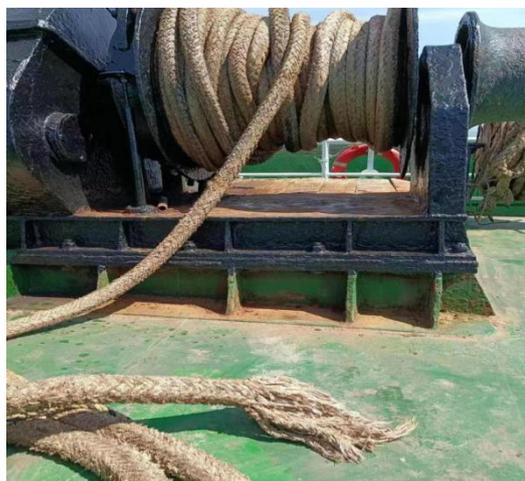
图 2：断裂的缆绳

根据永盛码头监控视频及大副所画船舶系缆示意图，“弘兴299”靠泊永盛码头1号泊位时，船首与码头最北端平齐，事故断裂的缆绳穿过艏楼甲板左侧导缆孔，从船首外板绕过后带到码头最北端的系缆桩上，弯折90°左右。据船员陈述，该轮之前在永盛码头1号泊位靠泊艏缆均采用此系泊方式，本次艏缆断裂位置为艏缆穿出导缆孔后与船首外板接触摩擦处。

该轮经多次买卖，艏缆使用年限已无法确定，船舶日常检查及船级社年度检验时均只是通过目视方式检查外观，不清楚缆绳疲劳情况，存在使用时间较久造成疲劳老化，绞缆过程中受力后断裂的可能。

(1) 加强对船上安全管理体系运行的监督检查，指导船舶靠离泊作业严格落实安全防范措施，带缆操作期间，驾驶台应与船艏、船艉人员加强沟通，协调操作，合理选择系缆桩，保持缆绳张力适中；指导船员开展缆绳检查保养工作，及时更换状况不良缆绳，确保船上关键性操作、设备维护保养工作执行到位。

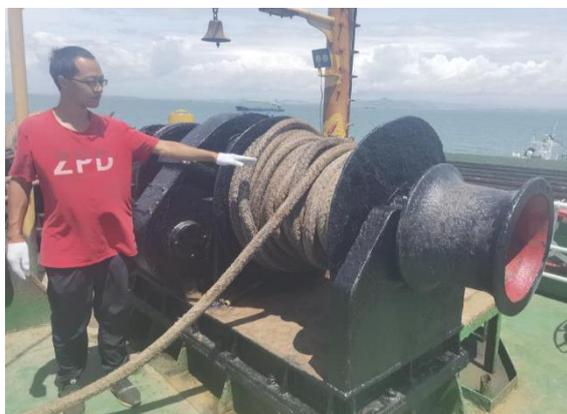
图 5：船艏左侧绞缆机

“弘兴 299”轮船首共 2 台绞缆机，每台绞缆机上 1 条缆绳，事故中断裂的缆绳为艏楼甲板左侧绞缆机上的缆绳。据船员陈述，事发时 2 台绞缆机工作正常，2 条缆绳未发现断股、严重磨损等情况。

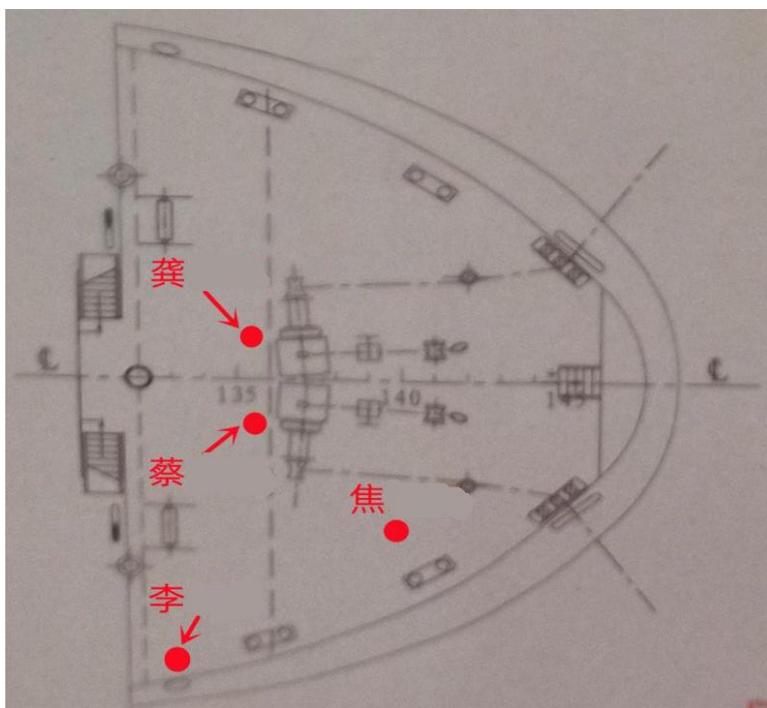
图 7：事发时船首船员位置示意图

事发时“弘兴 299”轮 GPS 船位:  $24^{\circ}40'.5N/118^{\circ}27'.2E$ , 事故位置为龚\*\*所站船首左舷绞缆机操控台位置。

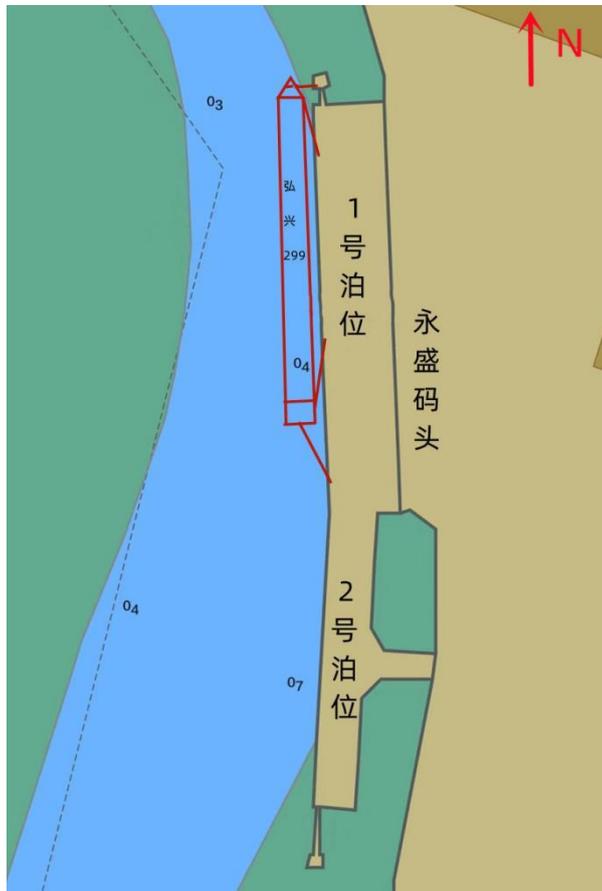
图8：系缆示意图

该轮靠泊永盛码头 1 号泊位时，船长未合理选择船舶靠泊位置，船首与码头最北端平齐，造成艏缆带上码头最北端系缆桩后弯折接近 90°，近似横缆，艏缆绞紧过程中承受载荷过大且弯折部分与船首外板发生摩擦。

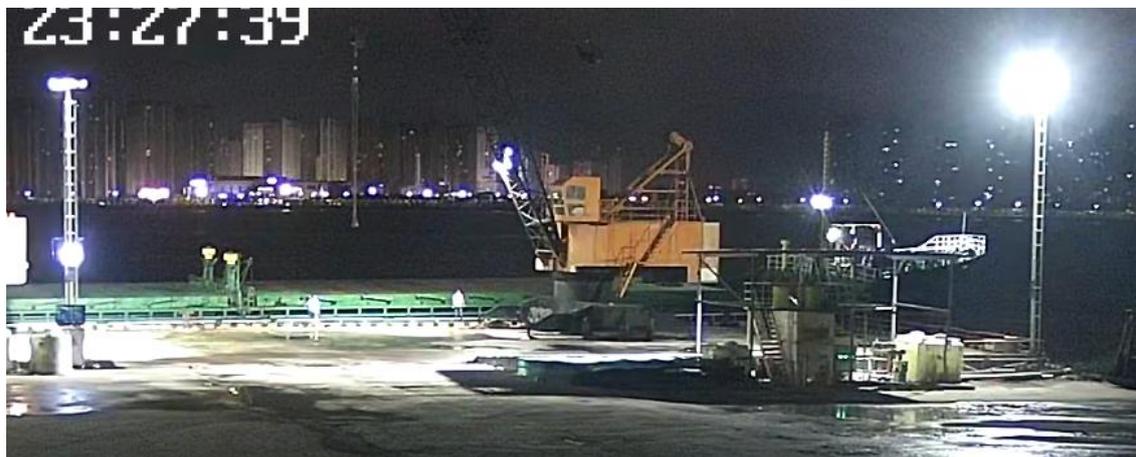
图 6：事发时永盛码头监控视频截图

永盛码头监控视频显示,2023 年 7 月 2 日 2327 时“弘兴 299”轮艏楼甲板 1 名人员被突然断裂的缆绳击倒,调查组核对监控视频电脑的时间较北京时间慢约 6 分钟,校核后上述监控视频时间应为 2023 年 7 月 2 日 2333 时。

2333 时许，船艏与码头横距约 1 米，艏缆绞紧过程中突然断裂击中水手龚\*\*。
