# 广州“10·19” OEI-TAN CANG 01 驳船 自沉事故调查报告

“10·19”事故调查组

2023年3月

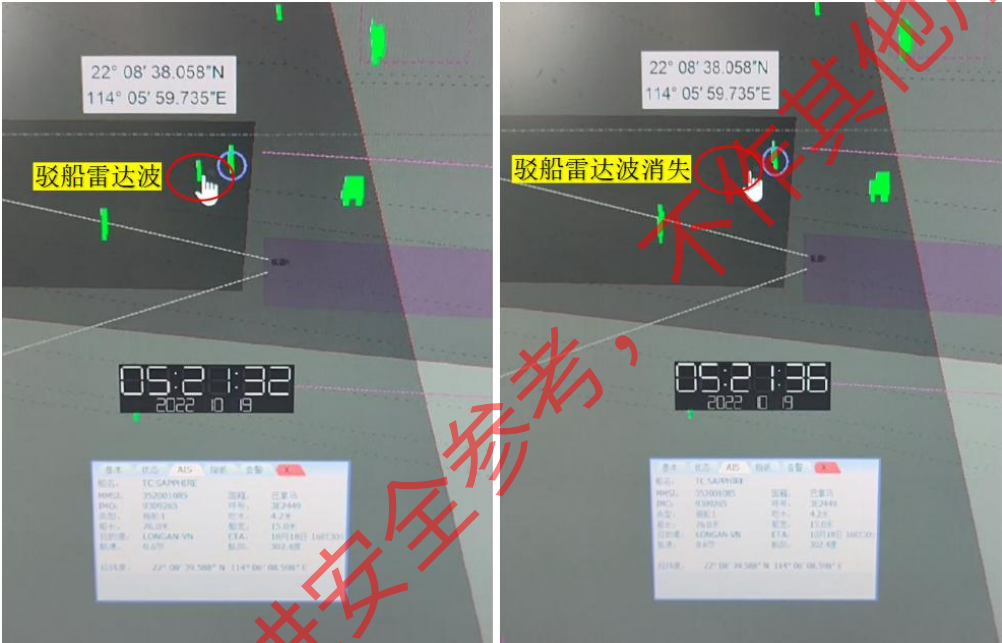
图 9：OEI-TAN CANG 01 驳船雷达回波消失时间（广州 VTS 雷达录像截图）

据广州 VTS 雷达录像回放显示，OEI-TAN CANG 01 驳船雷达回波于 2022 年 11 月 19 日 0521 时 36 秒消失，雷达回波消失位置为 22°08′.634N/114°05′.995E。

综上，由于 TC SAPHIRE 轮船长陈述的驳船翻沉时间、位置和驳船雷达波消失的时间、位置基本吻合，本报告认定驳船雷达波消失的时间为事故发生时间，即 2022 年 11 月 19 日 0521 时左右，OEI-TAN CANG 01 驳船翻沉位置为该船雷达波消失前的位置，在珠江口担杆定线制西侧水域（概位概位 22°08′.63N/114°05′.99E）。

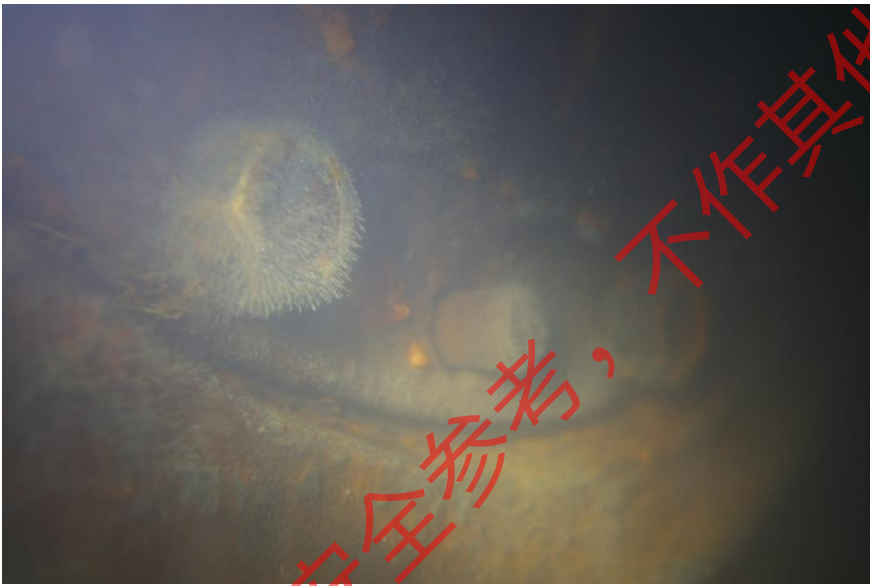
图 10：OEI-TAN CANG 01 驳船人孔盖水下探摸情况（水下摄影）

广州打捞局于 2022 年 10 月 27 日至 29 日在事故现场对 OEI-TAN CANG 01 驳船进行了多次水下探摸工作。水下探摸时未发现驳船船体有破损，发现部分舱室的人孔盖紧固螺丝有松动和丢失现象。对舱室检查时发现驳船未进行压载的舱室存在进水现象。

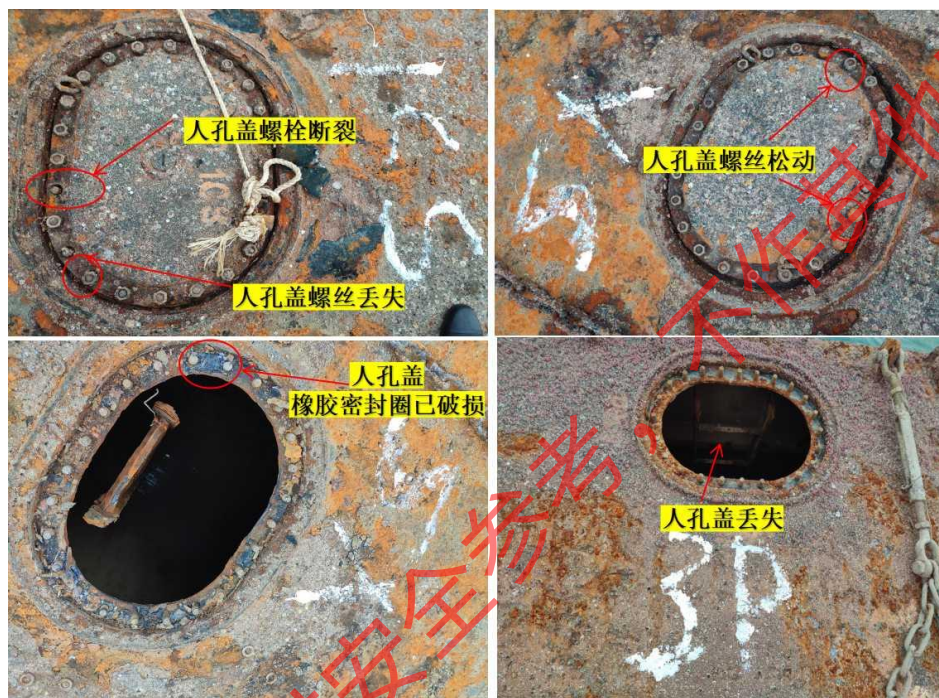
图 12：OET-TAN CANG 01 驳船人孔盖勘查情况

事故调查组对 OEI-TAN CANG 01 驳船舱室人孔盖进行勘查，发现该轮除 2S、3S、4S、5S 共 4 个舱的人孔盖打捞过程中

已被潜水员重新拆装外，其余 28 个舱的人孔盖部分螺丝均存在松动现象，人孔盖的橡胶密封圈已破损，部分人孔盖上的螺栓断裂，其中 3P 舱人孔盖盖板丢失。沉船打捞出水时发现有水通过驳船的人孔盖喷出。

被拖船 OEI-TAN CANG 01 驳船甲板部分人孔盖紧固螺丝存在松动现象，人孔盖的橡胶密封圈破损，人孔盖上的部分螺栓断裂，人孔盖未有效封闭，拖轮 TC SAPPHIRE 轮拖带前未按要求确保被拖驳船所有舱口有效关闭。该拖带船组在航行过程中受风浪影响，被拖船 OEI-TAN CANG 01 驳船的甲板持续上浪，海水通过甲板上未有效封闭的人孔盖不断进入甲板下的浮力舱室，随之船体向右前方倾斜，船舶干舷逐渐降低，致使海水淹没驳船右舷前部甲板，海水通过人孔盖进入甲板下舱室并形成自由液面，船舶稳性降低，储备浮力不断减少。

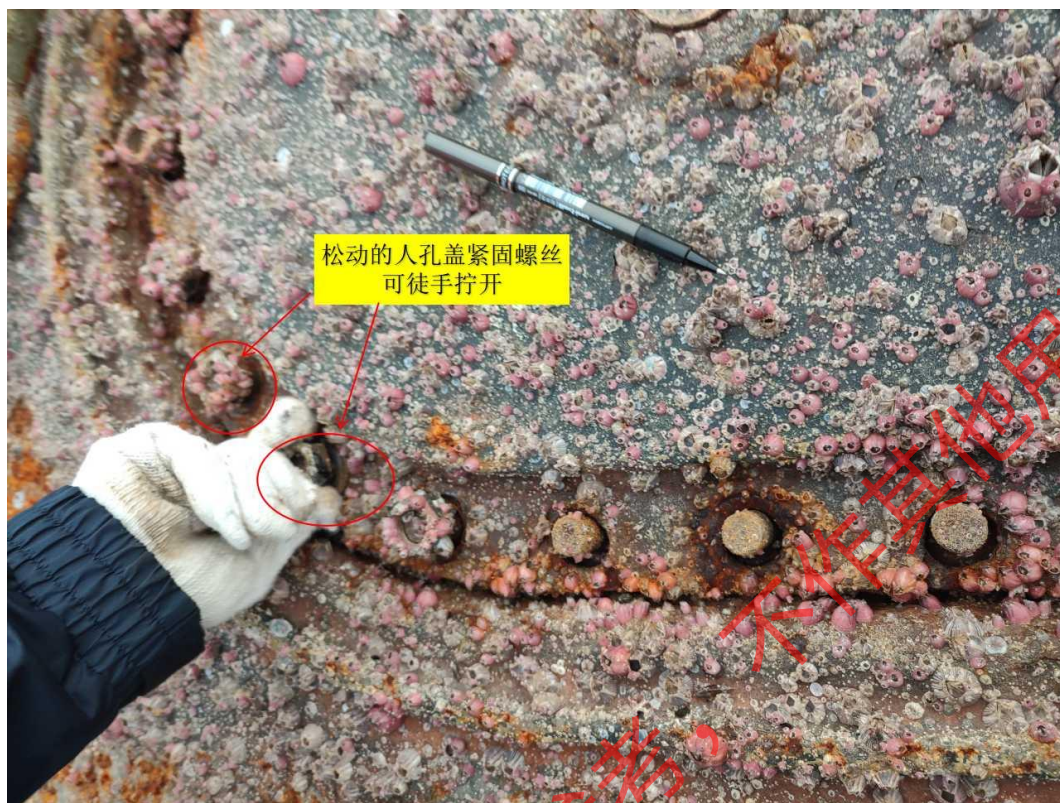
图 14：OEI-TAN CANG 01 驳船松动的人孔盖紧固螺丝可徒手拧开

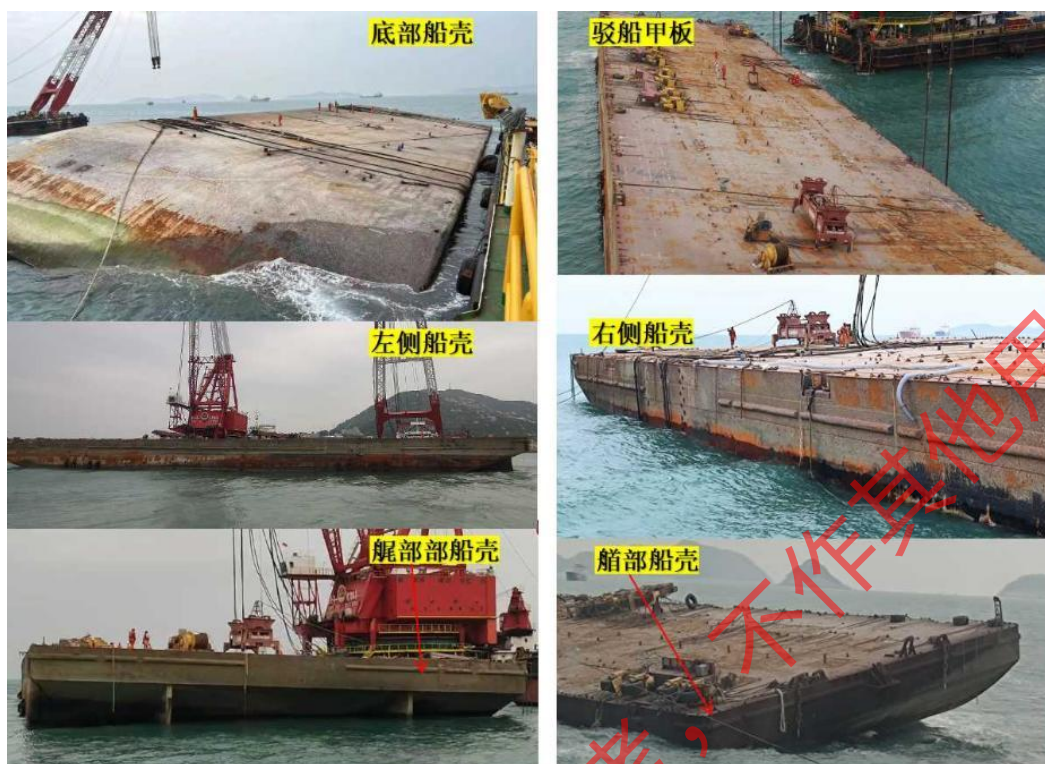
图 15：OEI-TAN CANG 01 驳船船体外部船壳勘验情况

事故调查组于 2022 年 12 月 12 日在珠江口外伶仃打捞现场对 OEI-TAN CANG 01 驳船外部船体进行了现场勘查。现场勘查发现 OEI-TAN CANG 01 驳船外部船壳完好，未发现破损现象。

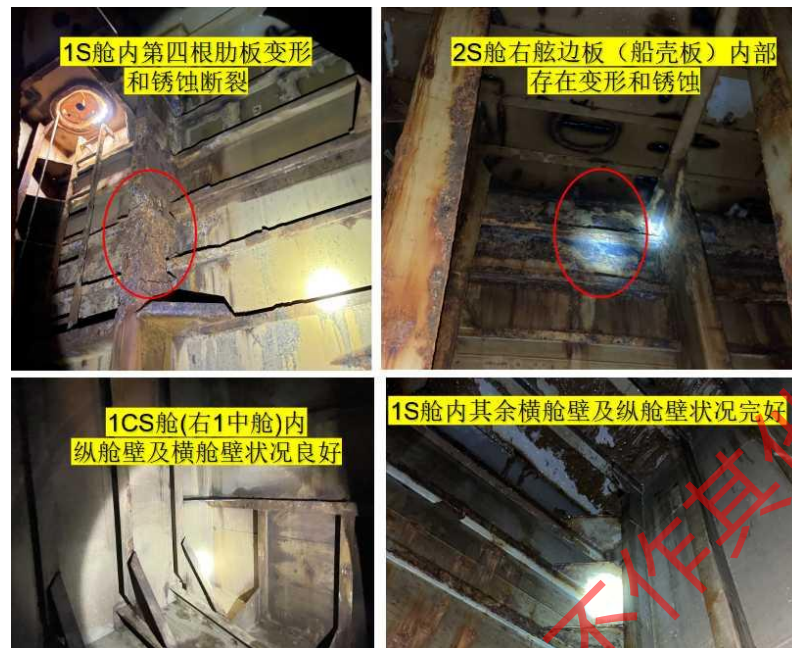
图 16：OEI-TAN CANG 01 驳船舱内勘查情况

事故调查组于 2023 年 1 月 4 日在广州打捞局港航工程中心对 OEI-TAN CANG 01 驳船舱室内部进行了现场勘查。现场勘查发现船首 4 个干隔舱和第一排压载舱的相邻舱室内存水的高度相差约 1.75 米，说明相邻舱室底部舱壁未存在相通情况。事故调查组下舱检查发现，1S 边舱和 2S 边舱内有几根肋板变形和锈蚀断裂，边板（船壳板）内部存在不同程度的变形和锈蚀，其余横舱壁及纵舱壁状况完好，未见大面积锈蚀及洞穿。其余舱室内部未发现大面积锈蚀，纵舱壁及横舱壁状况良好，未见明显的破损及与前后左右舱相通的情况。

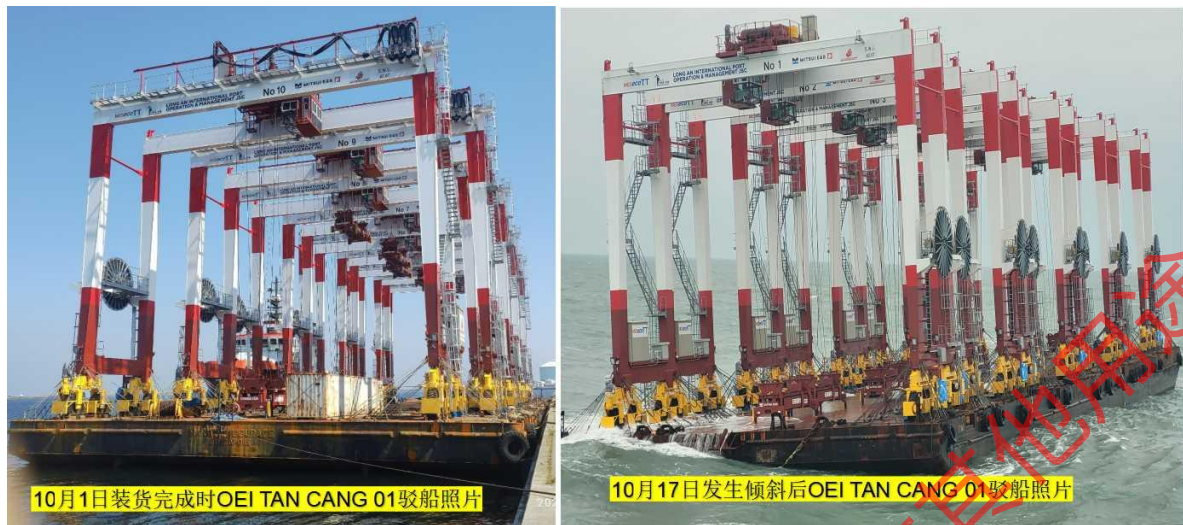
图 17：装货完成时与发生倾斜后 OEI-TAN CANG 01 驳船照片对比

据 TC SAPPHIRE 轮船长陈述，2022 年 10 月 16 日发现 OEI-TAN CANG 01 驳船倾斜时，未发现 9 台轮胎式集装箱门式起重机（RTG）有移动现象。通过对比该船离港时照片和 16 日发现 OEI-TAN CANG 01 驳船倾斜时的照片，发现 9 台轮胎式集装箱门式起重机（RTG）位置未发生变化，横梁上的起重机、控制室以及抓斗等附件的位置也未发生变化。

综上，事故发生前 OEI-TAN CANG 01 驳船上的货物并未发生移动。

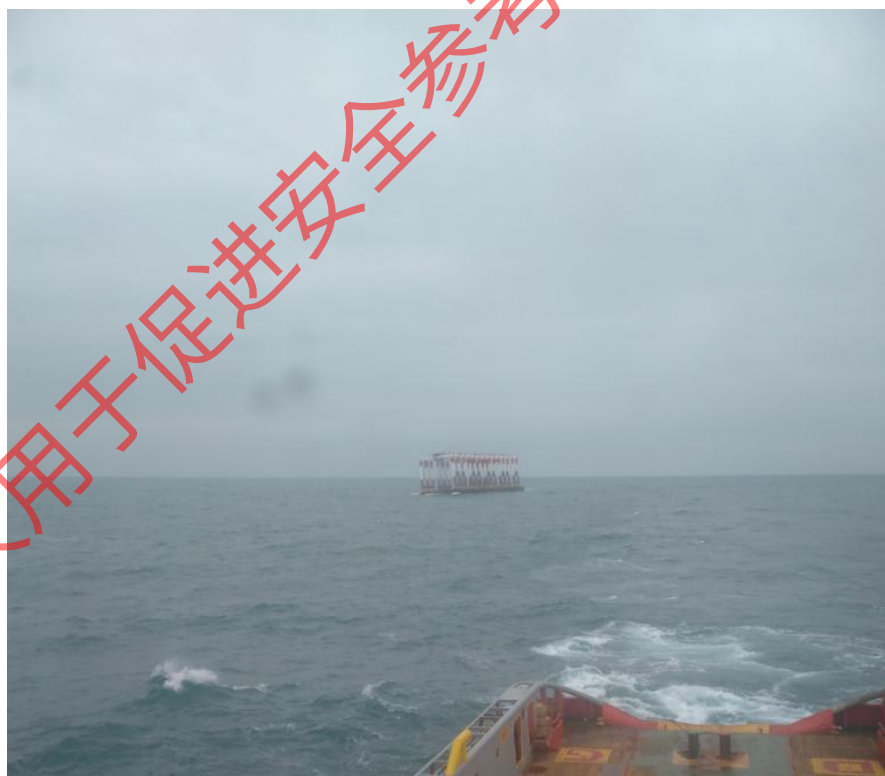
16 日 1000 时左右，该轮航行至汕尾外海面，船位  $22^{\circ}31'.80\text{N}/116^{\circ}17'.50\text{E}$ ，船首向  $257^{\circ}$ ，航速 4.5 节，值班驾驶员首次发现 OEI-TAN CANG 01 驳船向右前方倾斜  $5^{\circ}$ - $7^{\circ}$ ，随后该轮收紧拖缆观察驳船情况，未发现驳船上 9 台轮胎式集装箱门式起重机（RTG）位置移动，横梁上的起重机、控制室以及抓斗等附件的位置也未发生变化。船长向该轮管理公司和托运人报告，公司答复让船上报告详细情况，公司会向香港海事申请进入香港水域并联系香港代理安排拖轮，其他方面未回复。随后船长改变航向驶往香港水域。

图 18：16 日 OEI-TAN CANG 01 驳船状态（TC SAPHIRE 轮拍摄）

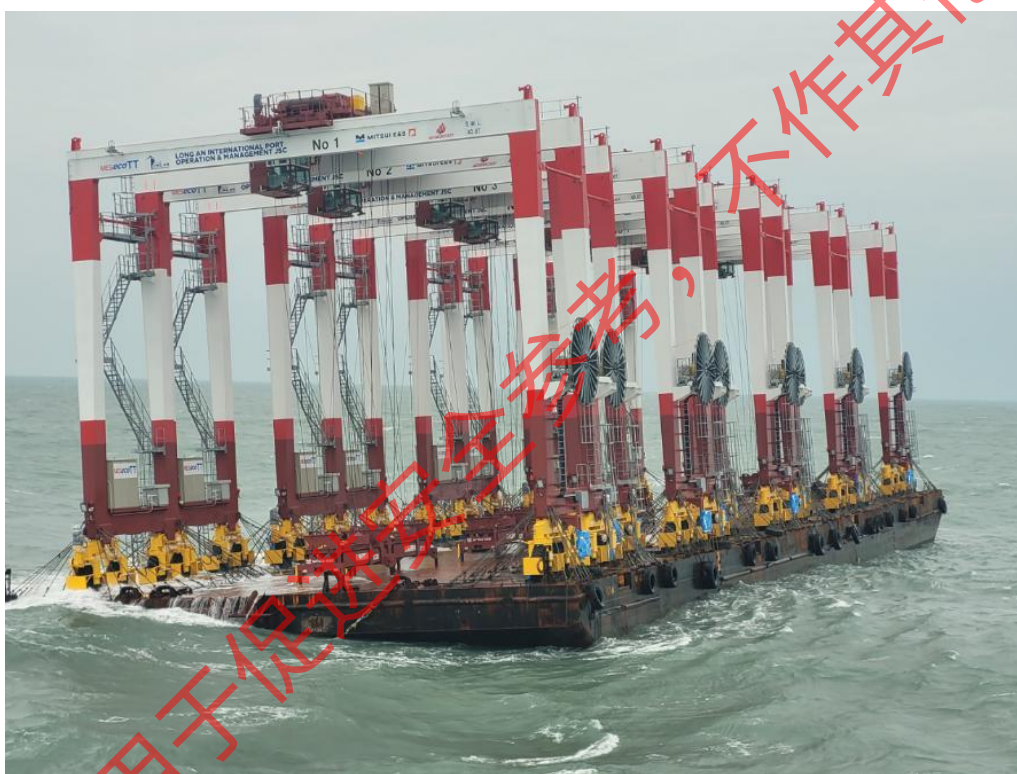
22°23'.00N/115°11'.00E，船首向 278°，航速 2.0 节，该轮发现 OEI-TAN CANG 01 驳船向右前方倾斜 7° -10°，随后该轮收紧拖缆观察驳船情况，未发现驳船上 9 台轮胎式集装箱门式起重机（RTG）及抓斗等附件位置移动，并通过邮件向管理公司和托运人报告。该轮管理公司答复将继续安排香港代理安排泊位或者锚地应急。

图 19: 17 日 OEI-TAN CANG 01 驳船状态（TC SAPPHIRE 轮拍摄）

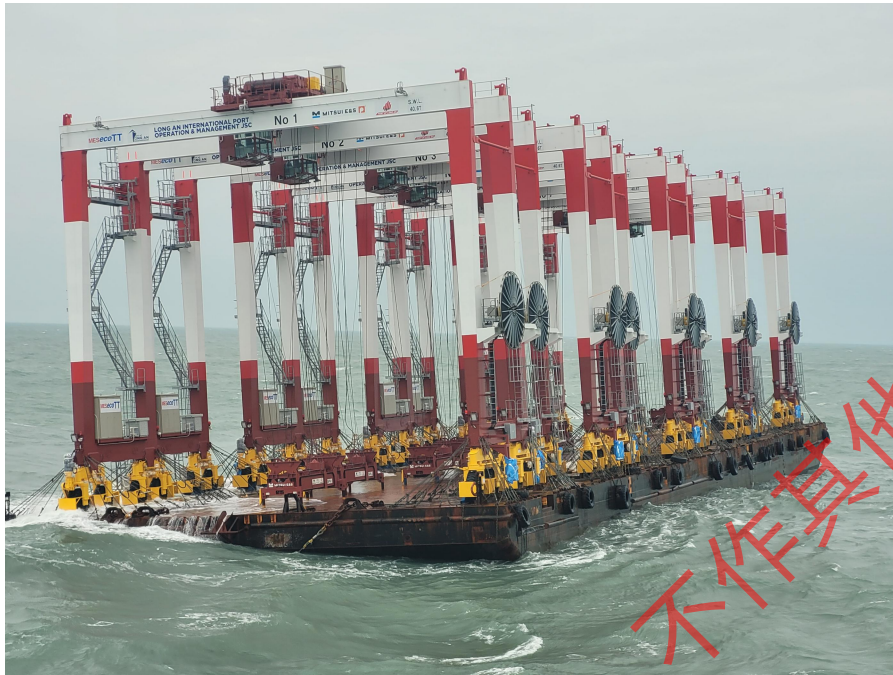
图 24：海水淹没 OEI-TAN CANG 01 驳船右舷前部甲板照片
