# 珠海“11·3”摩托艇触碰香洲港二期改造工程 项目码头灌注桩事故调查报告

编制单位：珠海海事局

编制时间：2021年1月25日

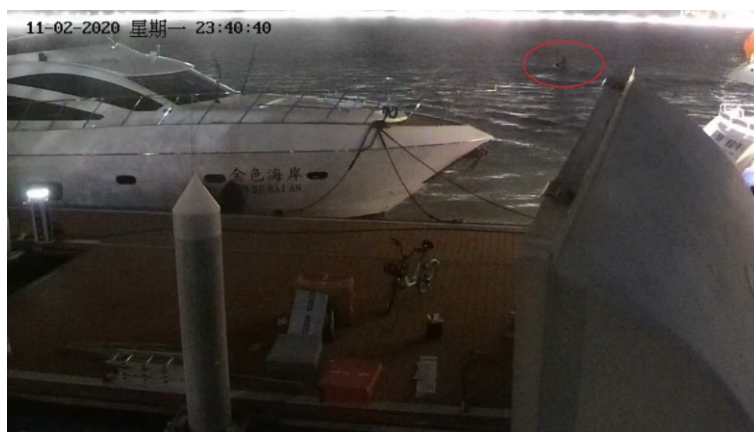
图 6: XX 游艇码头监控记录

2. 根据 XX 游艇码头监控记录显示, 11 月 2 日约 2340 时出现人员驾乘摩托艇画面, 根据校核, 该码头监控摄像时间比北京时间早约 33 分钟;

综上, 结合有关人员陈述和码头监控记录, 11 月 3 日约 0013 时梁某龙驾驶摩托艇搭乘黎某娇离开码头, 约 0020 时发生事故。

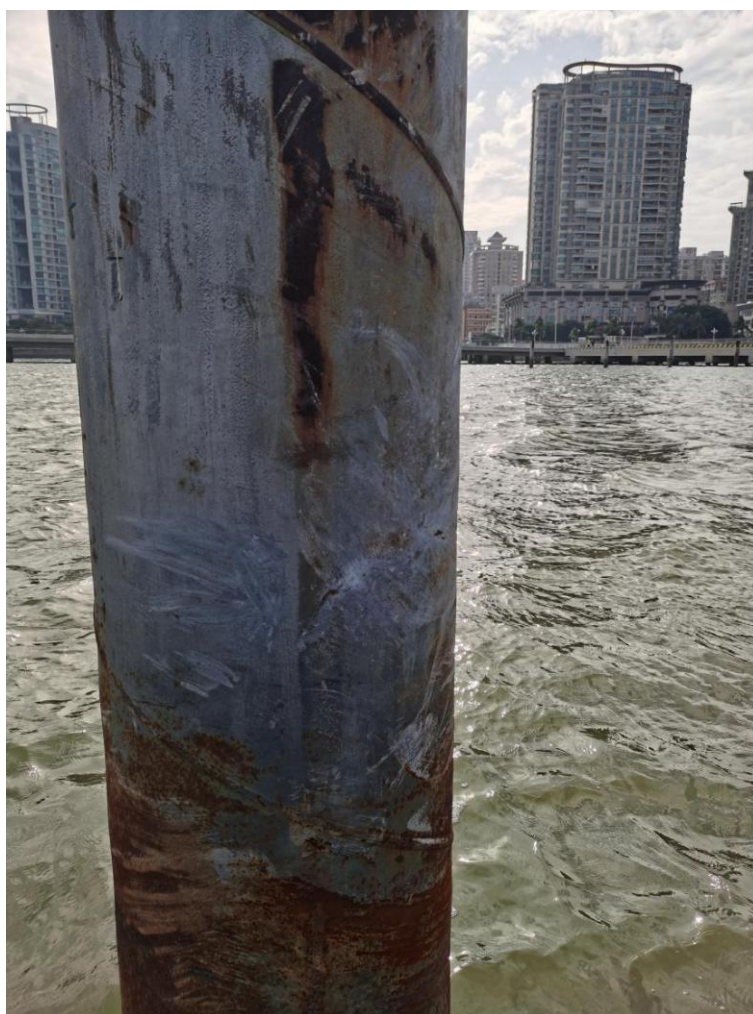
图 7：擦碰痕迹

1. 根据勘查发现, 新月桥西北角处的香洲港二期改造工程项目码头灌注桩靠港内一侧的东南角桩存在明显擦碰痕迹;

综上，事发时摩托艇与香洲港二期改造工程项目码头灌注桩靠港内一侧的东南角桩发生触碰。

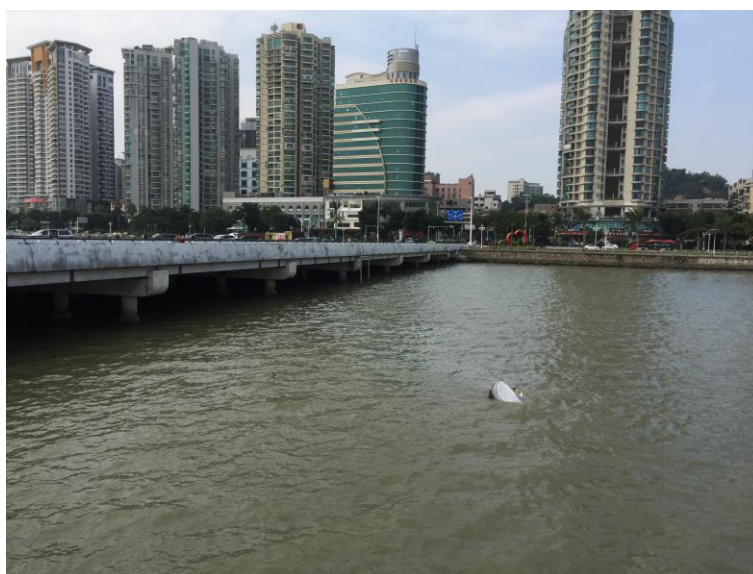
图 8：摩托艇翻扣现场图

3. 搜寻人员在香洲港二期改造工程项目码头灌注桩附近、新月桥与岸线、引桥围成的三角区域内发现翻扣的摩托艇；

根据现场勘查，该摩托艇在触碰香洲港二期改造工程项目码头灌注桩之后穿过新月桥桥底，翻扣在新月桥与岸线和引桥围成的三角区域内，距离触碰位置直线距离约 200 米，触碰造成摩托艇艇艙开放性损毁，且根据驾驶员梁某龙《居民死亡医学证明（推断）书》，其死亡原因为颅脑损伤。以上证据表明该摩托艇事发时以较高速度触碰灌注桩。事发时摩托艇朝新月桥方向行驶，驾驶员未充分考虑摩托艇操纵性能和桥上及岸上灯光等夜间背景光影响，采用安全航速行驶，以便能采取适当而有效的避让行动避免事故发生。

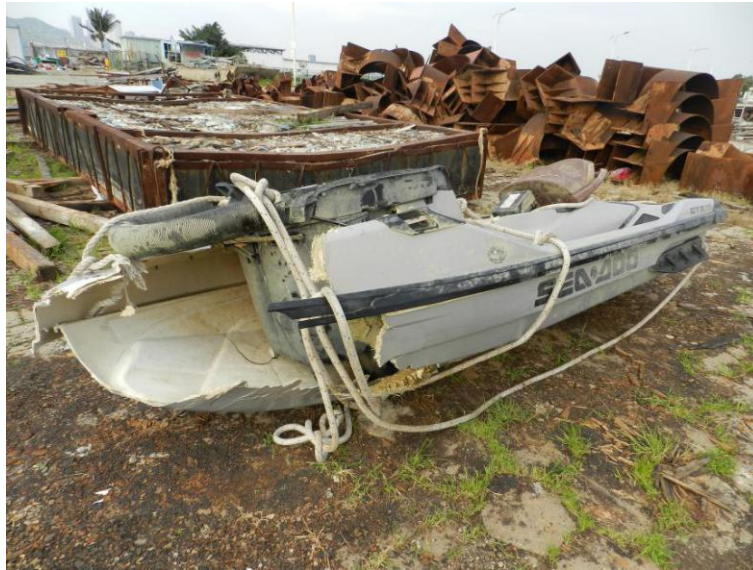
图 9： 摩托艇受损图

事故造成 2 人死亡，摩托艇破损翻扣，直接经济损失约 10 万元。
