MAIR110100201601

# 海口“5·1”“湘汉寿货1918”轮沉没事故 调查报告

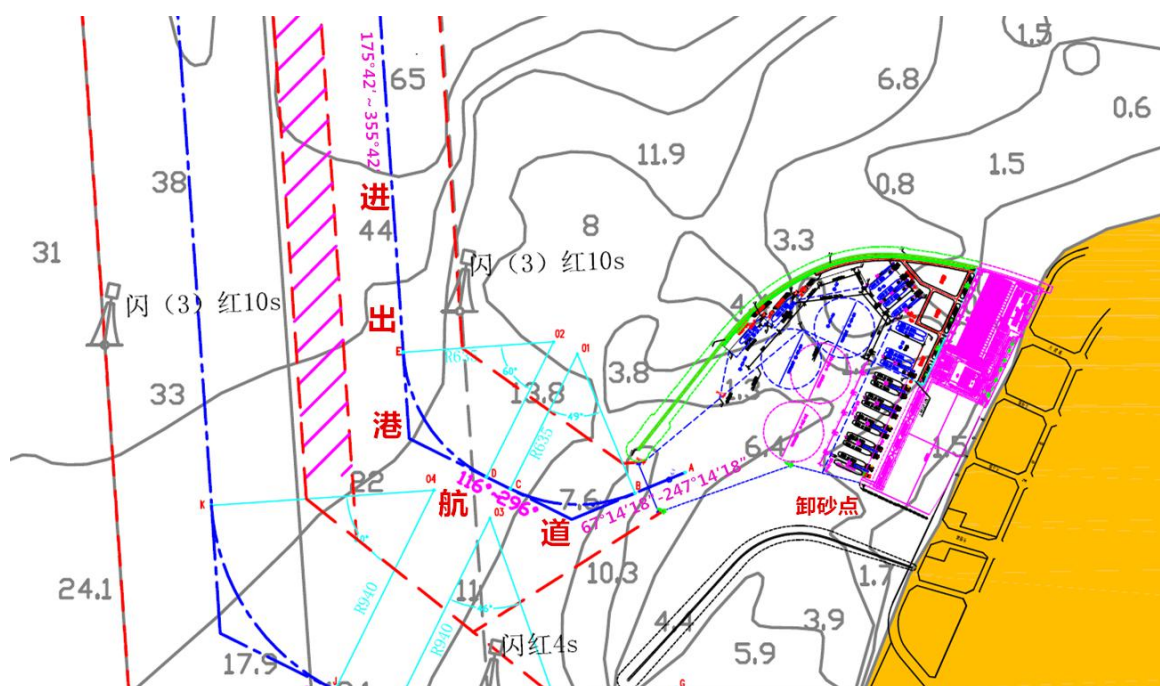
图1：航道示意图

道为客滚船专用航道，航道走向依次为 $175^{\circ}42' / 355^{\circ}42'$ 、 $116^{\circ} / 296^{\circ}$ 、 $67^{\circ}14'18'' / 247^{\circ}14'18''$ 。“湘汉寿货1918”轮拟前往新海港汽车客货滚装码头西南侧海滩卸砂(非法卸砂点)。(如图1)

进出港航道防波堤口门段(即喇叭口)转弯角度较大，需多次小角度转向，且该航段受横流影响较大，在横风横流的作用下船舶操纵不慎有偏离航道的危险。(港区涨急流场见图2)

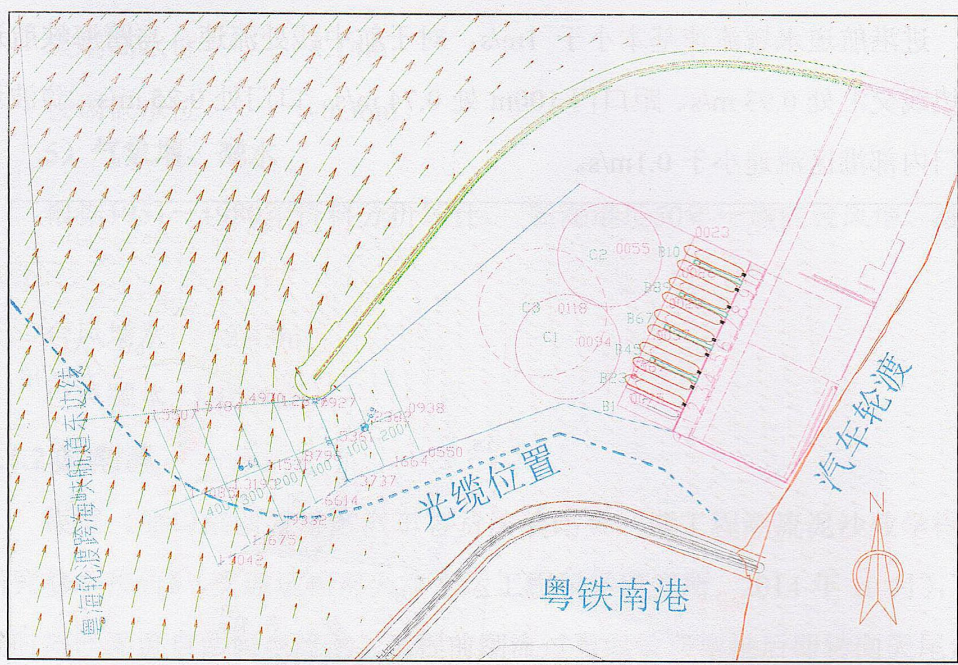
图2：港区涨急流场

新海客货滚装码头进出港航道为客滚船专用航道，防波堤口门段（即喇叭口）转弯角度较大，需多次小角度转向，且该航段受横向风流影响较大，货船驾驶员如不熟悉该水域的通航环境特性、操纵不慎，船舶容易偏离航道，客观上存在一定的航行风险。

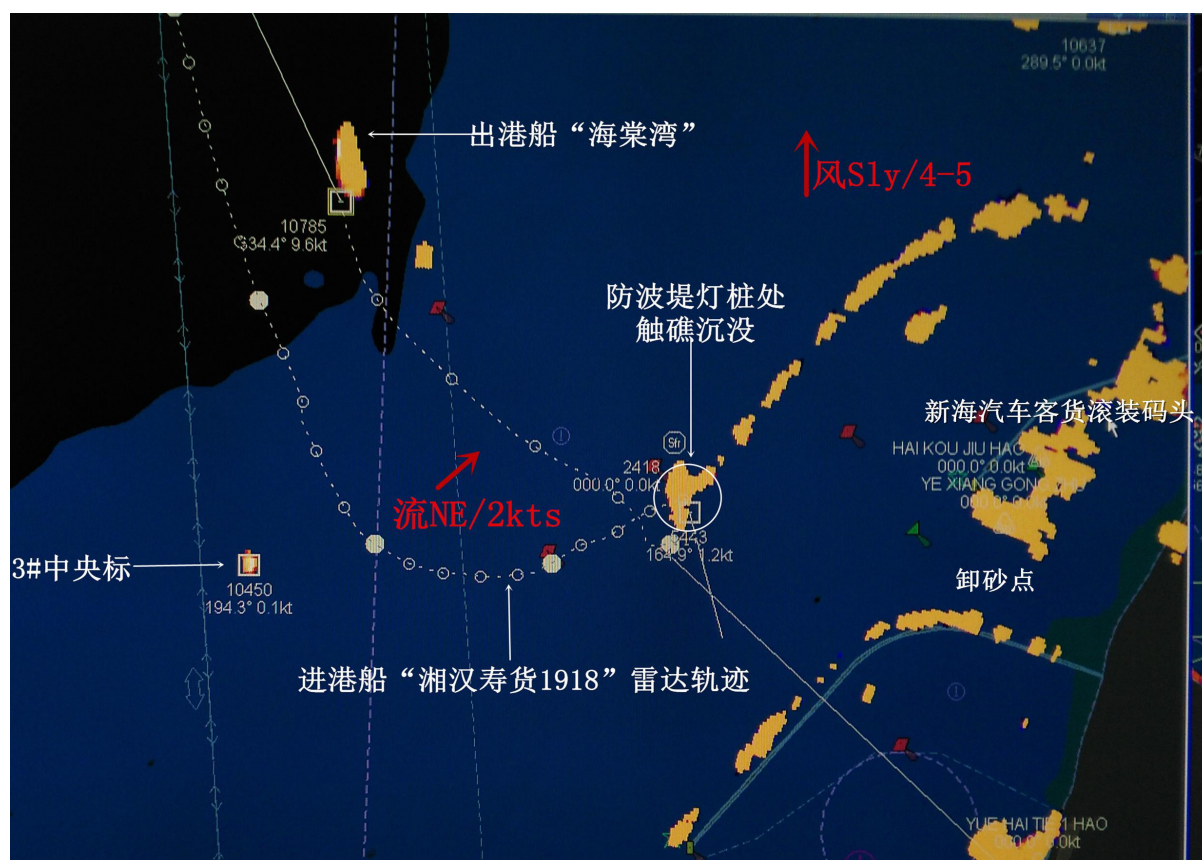
附件1：VTS雷达监控图

2222 时，“湘汉寿货 1918”轮中过新海港区航道 1#、2#浮标，船位：20° 06' 14"N, 110° 07' 00"E，航向 166°，航速 5 节。

2257 时，“湘汉寿货 1918”轮右舷通过新海港区航道 3#中央标，船位：20° 03' 10"N, 110° 07' 50"E，航向 155°，航速 4.9 节。此时，“湘汉寿货 1918”轮开始采取 6° -7° 舵角，小角度向左转向。

2301 时，“湘汉寿货 1918”轮船位：20° 03' 04"N, 110° 08' 01"E，航向转至 090°，并减速至 2.7 节。此时客滚船“海棠湾”轮在新海汽车客货滚装码头离泊出港。

2305 时，出港的客滚船“T”轮在港池口门附近呼叫“湘汉寿货 1918”轮，双方协商好“红灯会”。“湘汉寿货 1918”轮为避让客滚船“T”轮，采取停车淌航措施，余速约为 2 节。

2306 时，“湘汉寿货 1918”轮与客滚船“T”轮驶过让清。此时，“湘汉寿货 1918”轮船长发现船舶受横向风流压的影响，持续往东北方向的防波堤漂移，采用车舵配合均无法控制局面。

2309<sup>3</sup>/<sub>4</sub>时，“湘汉寿货 1918”轮船艏距离防波堤约 10 米，船长采取双车全速倒车，仍然无法抵御风流压。

2310 时，“湘汉寿货 1918”轮左舷船艏底部触礁，船体发生破损，左舷边舱开始进水，并缓慢左倾。
