# 茂名“12·2”“翔瀚 88”轮 自沉事故调查报告

报告编制：“翔瀚 88”轮自沉事故调查组

编制时间：2022 年 5 月 31 日

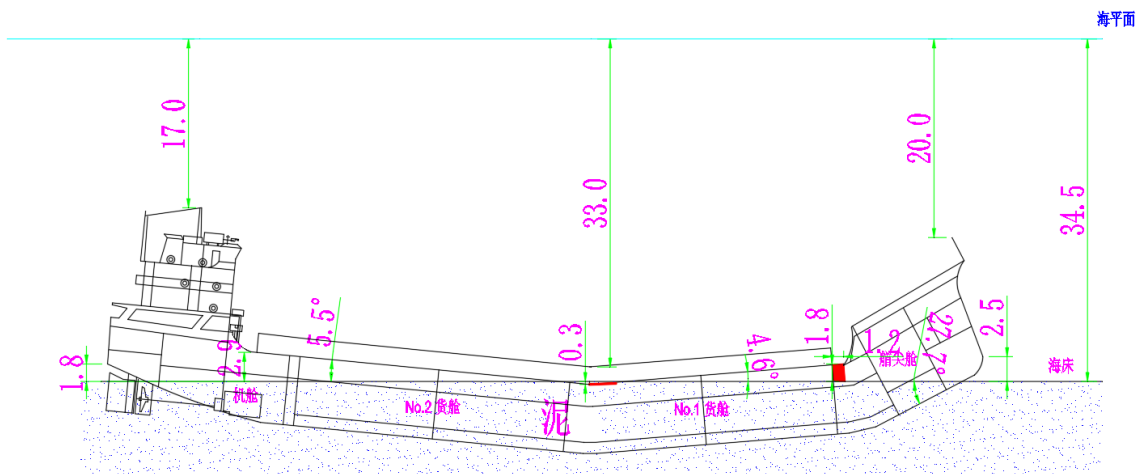
图 3：沉船状态示意图（右侧视）

根据探摸报告和补充说明，沉船船体呈 V 字形，2 号货舱及船艏部分首倾约  $5.5^{\circ}$ ，1 号货舱尾倾约  $4.6^{\circ}$ ，船艏部分尾倾约  $27.7^{\circ}$ ；左舷从 1 号舱与 2 号舱隔舱位置向船艏方向约 1.5 米处发现主甲板断裂，断裂最大宽度约 2.5 米，断裂从舷侧板延伸至舱口围；右舷从 1 号舱与 2 号舱隔舱位置向船艏方向约 2.0 米处发现主甲板断裂，断裂最大宽度约 2.5 米，断裂从舷侧板延伸至舱口围；上述断裂位置附近船艏方向倾斜角度小，相对平缓。船首 1 号货舱前舱壁与艏楼之间发现主甲板断裂，断裂最大宽度约 1.2 米，断裂从左舷主甲板边缘贯穿至右舷舷侧板，并从右舷舷侧板延伸至海床泥面；上述断裂位置存在明显上下错位。

根据沉船探摸情况，沉船整体呈 V 型，前部断裂处艏部向上翘起  $27.7^{\circ}$ ，且断裂处存在明显上下错位情况。由此可见艏部受到突然的向上力挤压导致断裂，推断是船舶下沉过程中艏部接触海床造成。

船体中部断裂位置处较为平缓，艏艉方向各向上倾斜约  $5^{\circ}$ ，两舷裂缝宽度都达 2.5 米，未发现明显大高度差上下错位。结合船舶进水及沉没过程和船舶坐沉的情况，推断船体中部断裂是由于船舶进水沉没过程中，船中船体受力超过承受极限开裂导致。

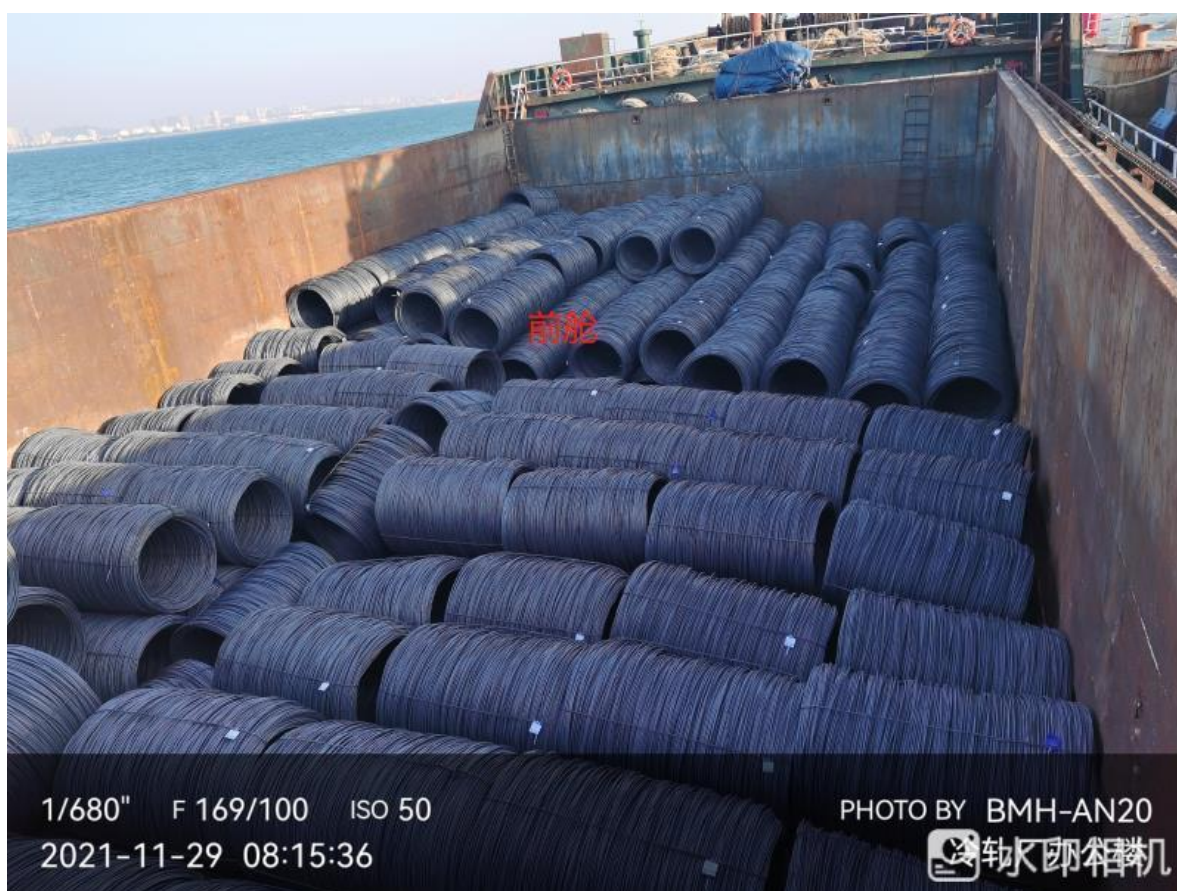
图 5:1 号货舱装载情况（未完货状态）

“翔瀚 88”轮本航次装载 5528.848 吨钢材，积载方式如图 5、图 6 所示。大副陈述，货舱底部装的是螺纹钢、条形、堆垛，螺纹钢上面是盘圆（每个盘圆高度约 1.2 米），完货后，舱内盘圆上面距离舱口围不到 1 米。

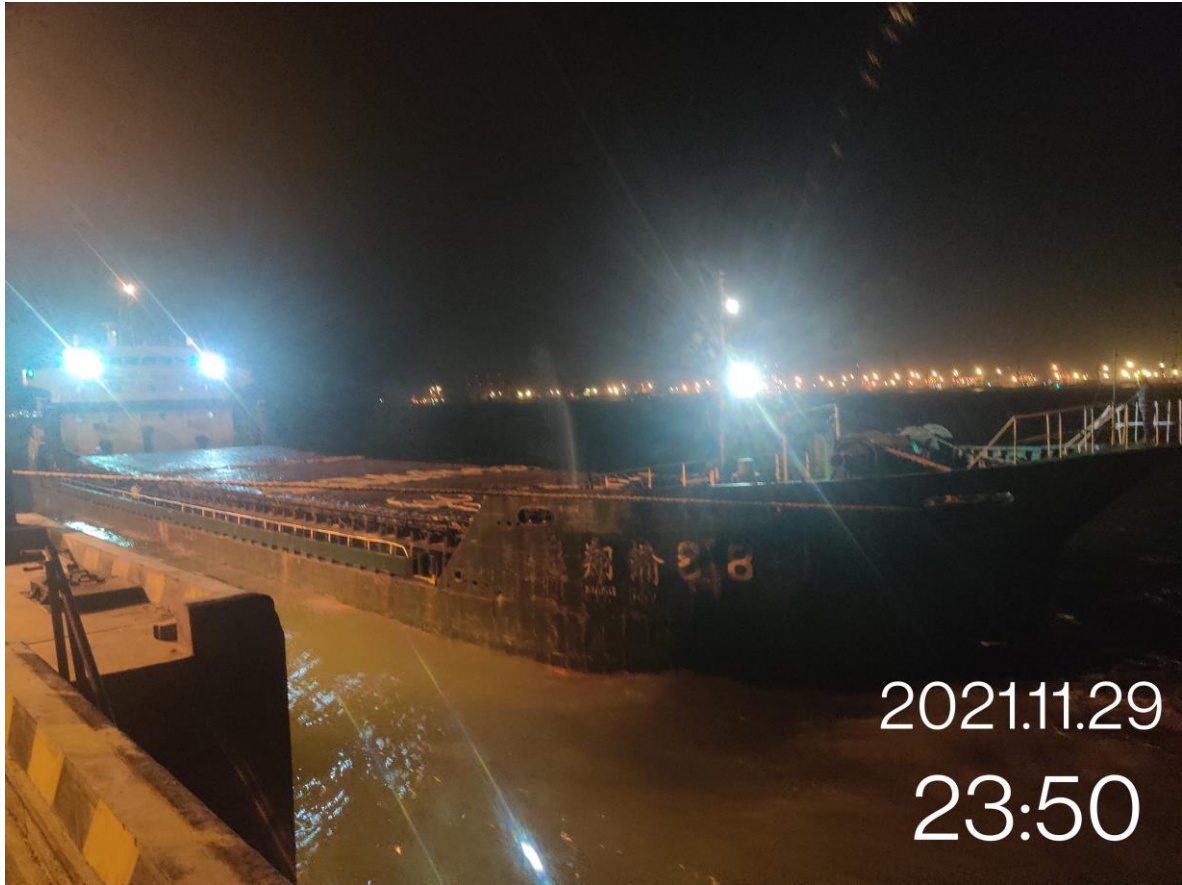
图 7：“翔瀚 88”轮离泊开航时照片

根据该轮大副陈述，该轮货舱盖没有胶条衬垫，平常盖好舱盖后，用油布覆盖舱盖，然后用木楔和绳子将油布绑扎固定。二副陈述事故航次该轮货舱盖用3块新的防水帆布覆盖一层在两个货舱盖，一号货舱前部加盖一块旧的防水帆布。根据该轮离港时的照片（图7），该轮货舱盖盖有类似帆布的覆盖物。

该轮事故航次实际使用防水帆布对钢质舱盖进行了覆盖，但未使用两层良好的舱口盖布完整覆盖舱盖，不能完全满足“活动舱口盖加盖帆布风雨密”要求。

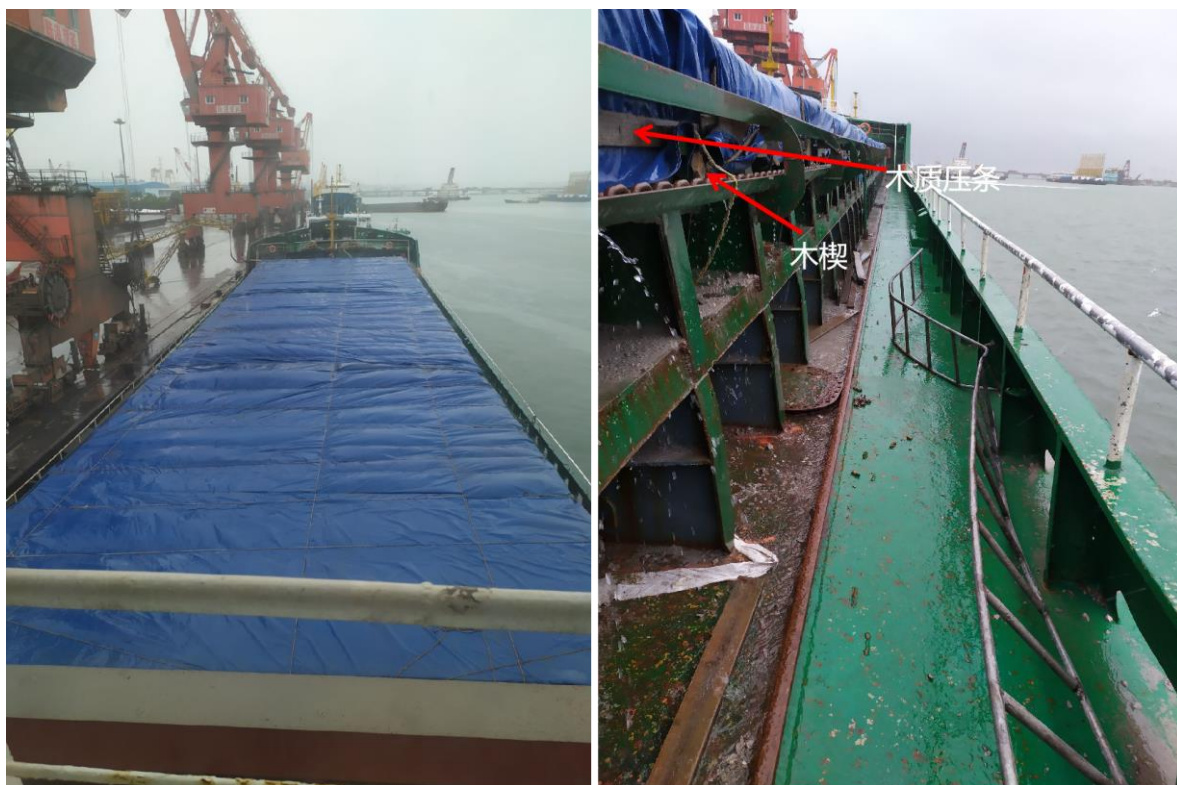
图 8：2020 年 9 月拍摄的该轮货舱盖关闭图片

根据中国船级社广州分社提供的该轮 2020 年 9 月拍摄的该轮（曾用名“惠金桥 388”）货舱盖关闭图片（如图 8），可见舱盖覆盖帆布并使用木板、木楔及绳子绑扎固定。

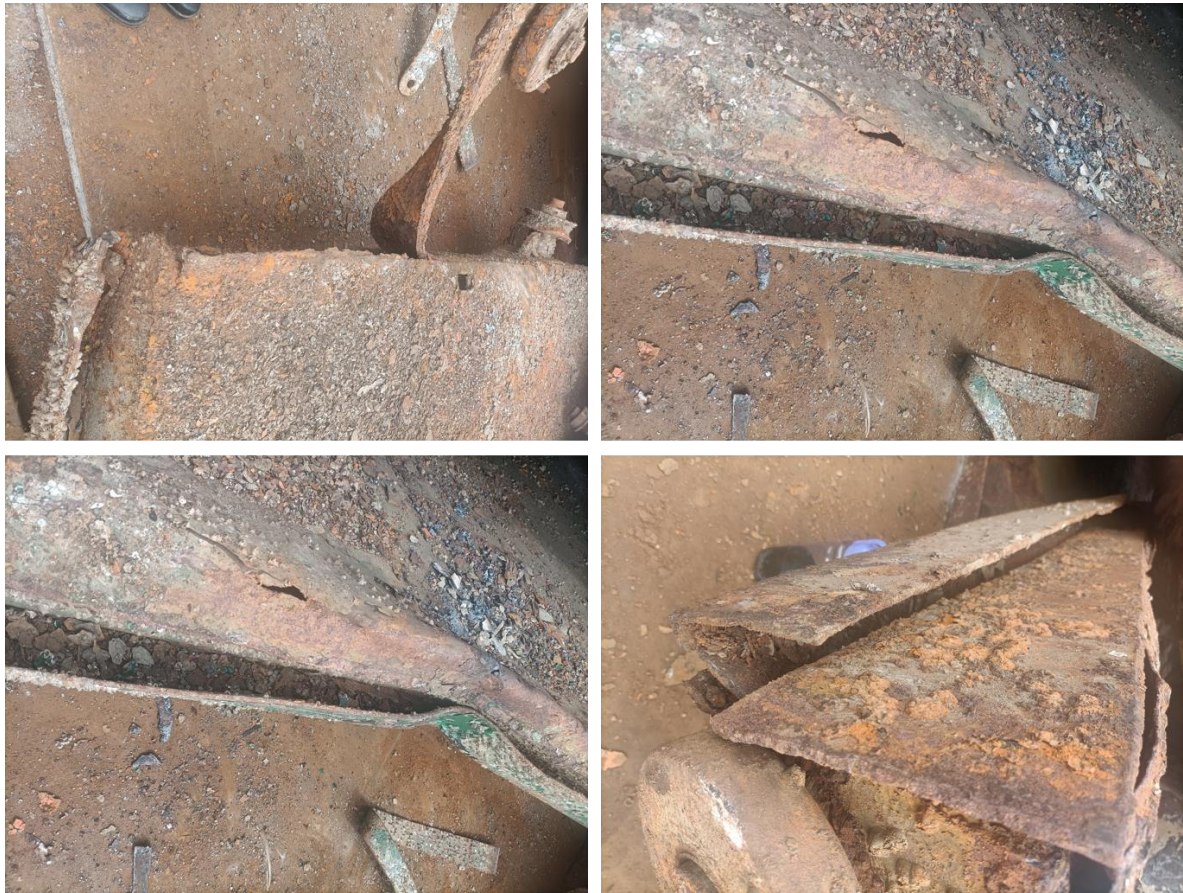
图 9：“翔瀚 88”轮打捞起的货舱盖凹槽照片

该轮《安全与环保证书》记载，该轮舱口盖型式为钢质风雨密。该轮“舱盖金属结构图”反映，该轮舱盖为钢质，舱盖纵向（首尾方向）未设置胶条衬垫槽，前后两个舱盖板结合部设有横向凹槽，但未反映设置胶条衬垫；该轮“货舱口结构图”反映，舱口围四周未设置用于紧固钢质风雨密舱盖的夹扣装置。综上，该轮建造时舱口盖型式不是钢质风雨密舱盖，而应是“活动舱口盖加盖帆布风雨密”型式的舱盖。该轮的舱盖设备不能达到“钢质风雨密”舱盖型式的标准，《安全与环保证书》记载的舱口盖型式有误。

舱盖打捞出水后现场勘验发现，舱盖连接处凹槽内均未见胶条衬垫（见图 9）。

该轮舱盖及舱口围的实际情况不能达到钢质风雨密舱盖型式标准，该轮舱盖实际需覆盖防水帆布并按要求绑扎固定才能满足风雨密要求。中国船级社广州分社在该轮换发船舶安全与环保证书时将舱口盖型式登记为“钢质风雨密”，与实船不符。

（七）建议按照《船舶检验质量监督管理工作程序》对中国船级社广州分社船舶检验发证舱盖登记有误的问题予以调查处理。
