珠海“8·19”“常连海浮 248”轮触碰 磨刀门大桥事故调查报告

编制单位：珠海海事局

编制时间：2020 年 12 月 28 日

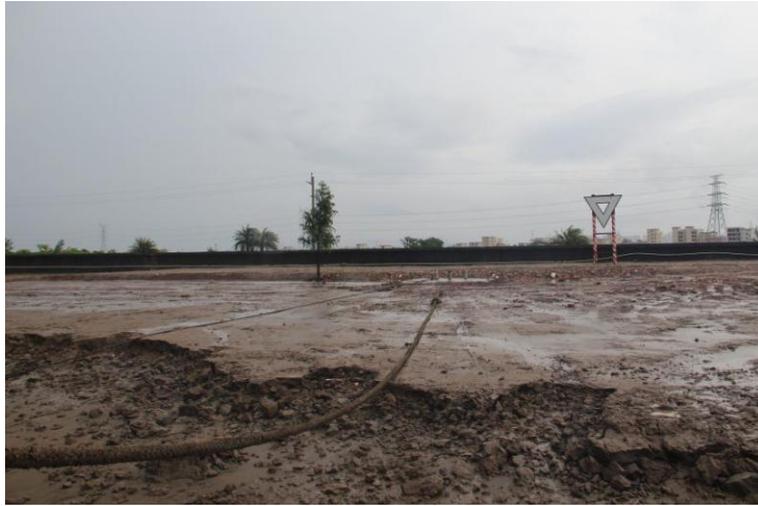
图 6：事发前船舶停泊的“海源”码头

“海源”码头为天生河口岸线上设置的简易码头，附有简易缆桩，缆桩下浇筑水泥基座。“常连海浮 248”轮事发前与其他四艘起重船一起靠泊在此简易码头，据该轮船东陈述，每艘靠

“海源”码头为简易码头，虽设有简易缆桩，但没有健全的配套设施、经营管理制度、安全管理制度以及生产安全事故应急预案，也没有相应的船舶污染物、废弃物接收能力和相应污染应急处理能力，更未取得港口岸线使用审批和港口经营许可，不仅不能满足船舶日常靠泊需要，也无法对船舶进行有效的安全管理，更无法为船舶提供应急力量和处置方案。

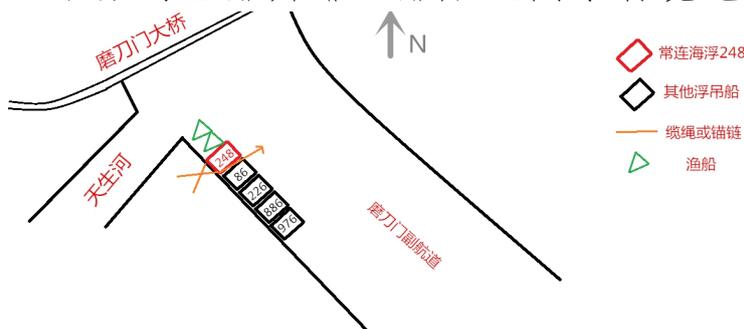
图 6：“常连海浮 248”轮靠泊情况

综上，“常连海浮 248”轮事发前下锚，船艏顶岸靠泊，船艏系有 2 根缆绳，交叉系于岸上不同缆桩，船舶左舷与“六航吊 86”轮并靠，右舷与渔船并靠，船舶之间系有缆绳。

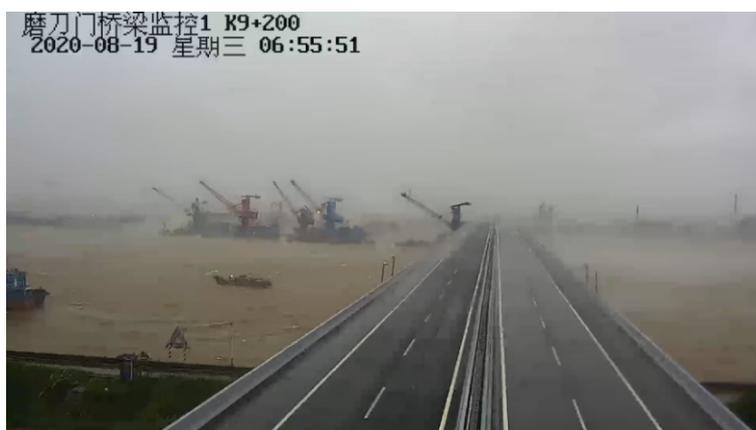
图 7：磨刀门大桥监控录像截屏

约 0656 时，“常连海浮 248”轮吊机机房与磨刀门大桥辅航道左幅 62#跨外侧 T 梁中部偏左位置发生触碰。

桥监控记录发现，在触碰发生的前三分钟，“常连海浮 248”轮一直缓慢向磨刀门大桥方向移动，而其他起重船大都处于相对稳定的状态，说明当时“常连海浮 248”轮锚未抓牢，这除了与船舶舾装数、主机功率及船舶操纵等因素有关外，也与船舶锚链无法提供足够的抓地力有一定关系。

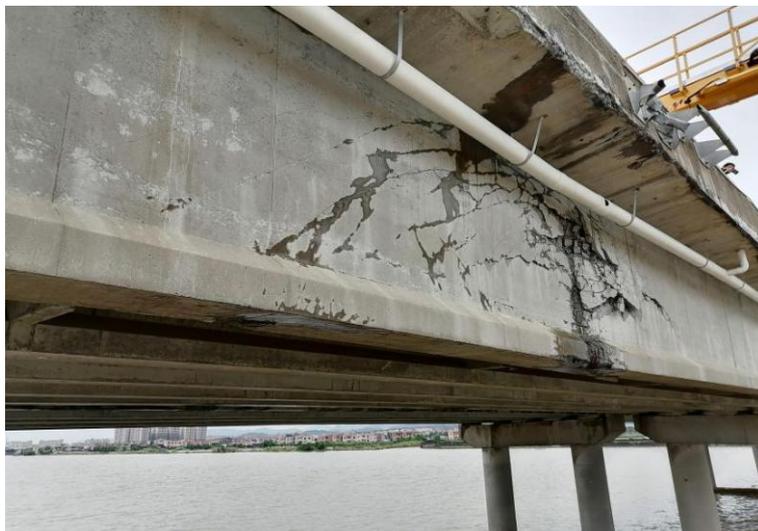
图 8: T 梁受损图

根据广东交科检测有限公司出具的《广东西部沿海高速公路珠海段磨刀门大桥应急检查报告》（报告编号：QL-2020-1530）事故造成L62-5#梁腹板破碎、开裂，碰撞点对应处腹板混凝土凹凸变形，受力钢筋变形，马蹄存在明显横向变形、网裂和局部

破损, 2 个横隔板开裂破损; L62-2# 立柱航标爬梯扭曲变形, L62# 跨外侧防撞墙局部砼破损。根据桥梁业主估算, 桥梁修复费用约 800 万元。

9月27日18时，磨刀门大桥抢险工程顺利完成，换梁、桥面系及防撞墙等工程均已完工，施工路段恢复双车道通行。

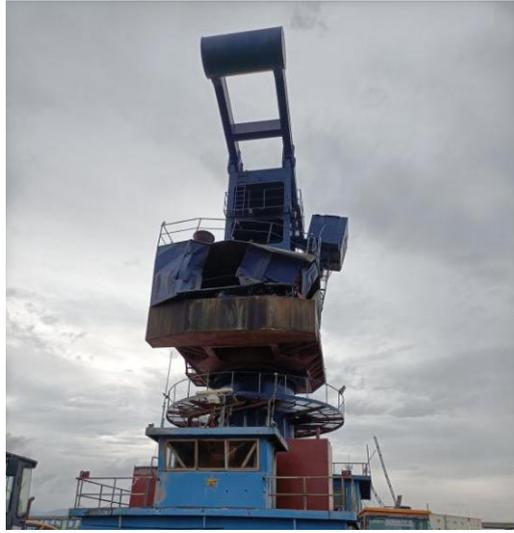
图 10：受损的吊机机房

3. 现场检查发现“常连海浮 248”轮吊机机房破损变形，机房及甲板处有散落的水泥块。吊机受损部位距主甲板高度约为 9.45 米，经测量左舷船舳干舷高度约为 1.40 米，右舷船舳约为 1.55 米；

“常连海浮 248” 轮吊机机房损坏, 直接经济损失约 50 万元。

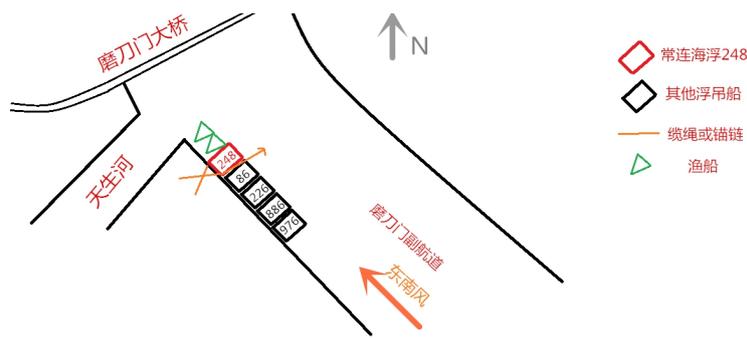
图 12：系泊方式图

“常连海浮 248”轮事发前下锚，船艏顶岸靠泊，船艏系有 2 根缆绳，交叉系于岸上不同缆桩，船舶左舷与“六航吊 86”轮并靠，右舷与渔船并靠，船舶之间系有缆绳。另外 4 艘起重船大致如此。这样的系泊方式造成船舶在遭受东南风和潮流影响时，锚能提供平行于水道方向的拉力极为有限，主机也不能发挥顶风作用，且两根缆绳受力严重不均，船艏左舷方向系岸的缆绳受的拉力要比右舷大得多，在 12 级横风及天文大潮及风暴潮的影响下，右舷的缆绳会在受到超过其破断力时断裂，造成船舶偏荡和移动，从而引发继续断缆和走锚的“多米诺骨牌”效应。
