# 浙江温州“1·4”“OCEAN LOONG”轮与 “浙苍渔 00808”轮碰撞事故调查报告

编制时间：2022年3月16日

编制单位：浙江海事局

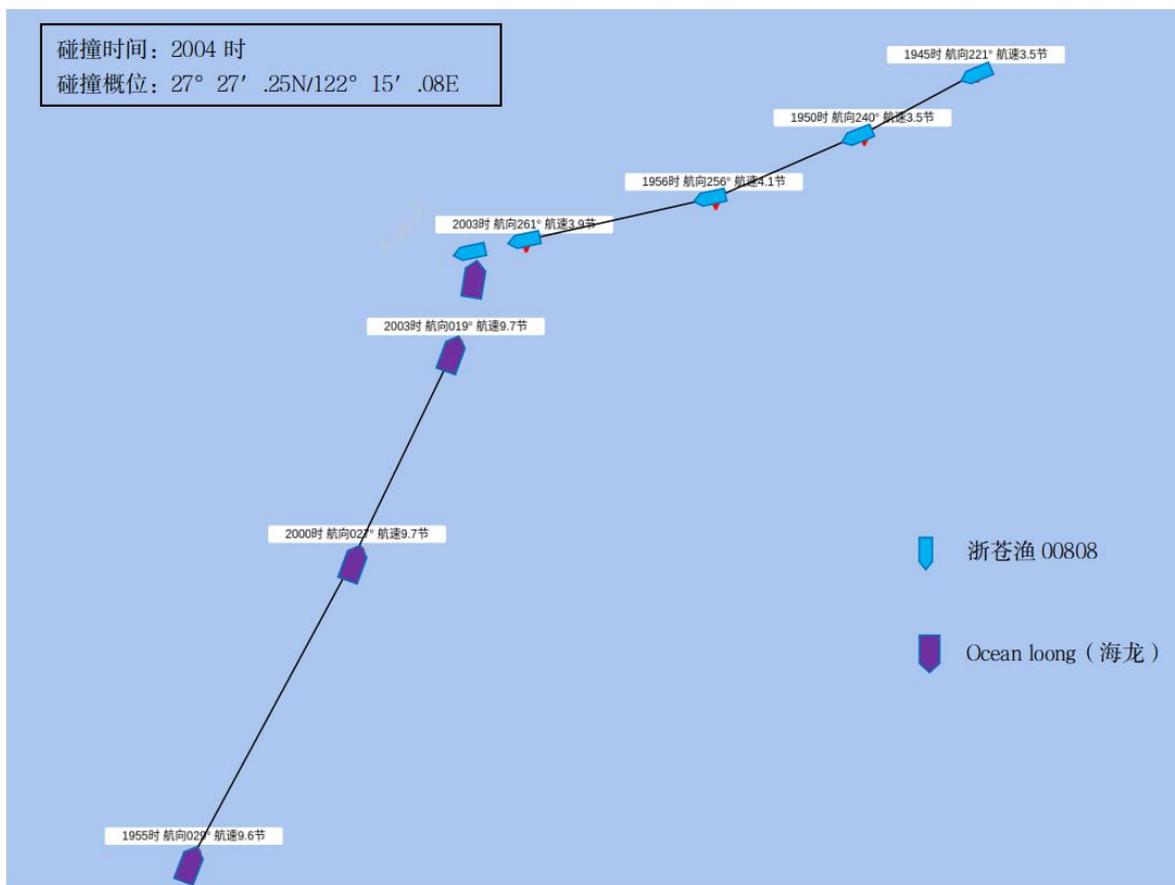
## 附件 1. 碰撞示意图

2004 时，船长下令右满舵，随即该轮船首与“浙苍渔 00808”轮发生碰撞，碰撞概位  $27^{\circ} 27' .3N/122^{\circ} 15' .1E$ 。

碰撞发生后，“浙苍渔 00808”轮翻扣海面，并从该轮左舷侧漂过，船长立即组织人员开展搜救，随后“浙苍渔 00808”轮沉没。

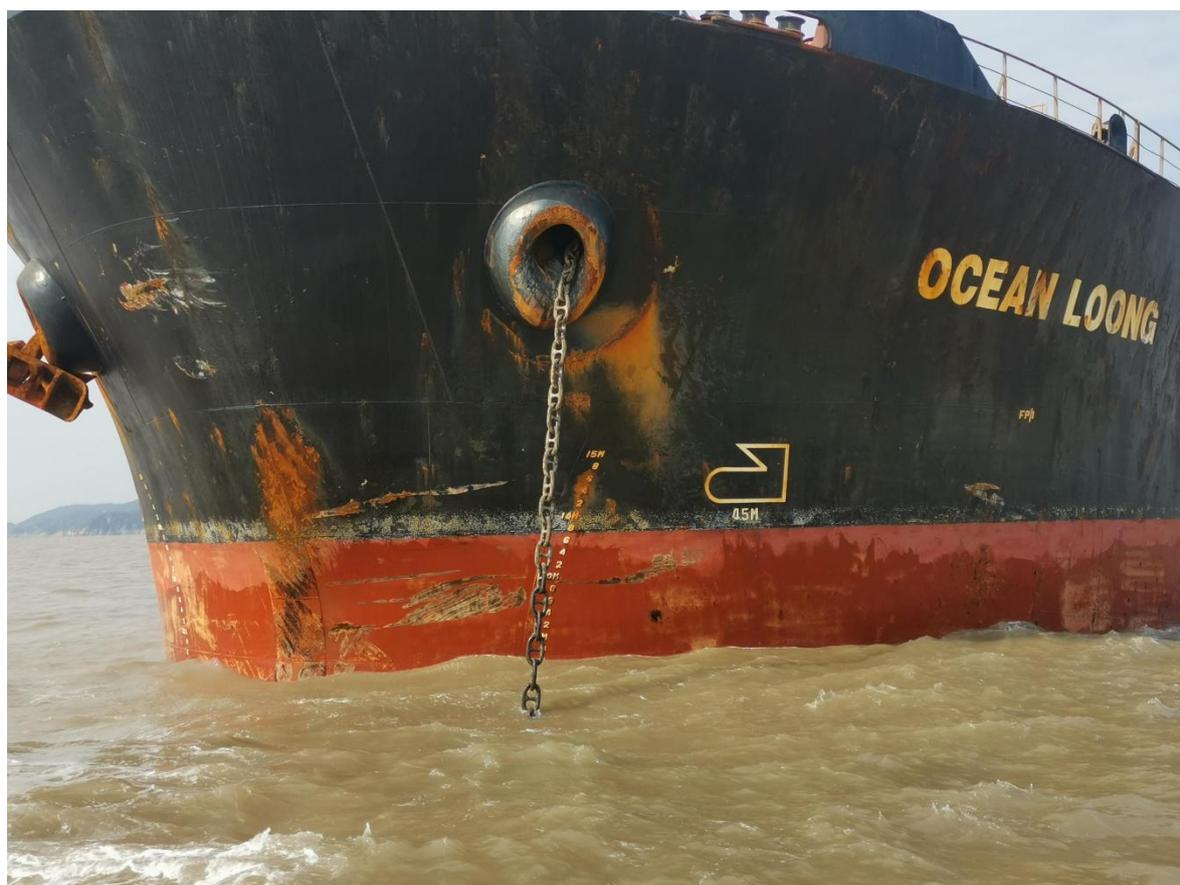
事故导致“浙苍渔00808”轮沉没，船上5名船员全部落水失踪；“OCEAN LOONG”轮船首部局部凹陷擦痕。

船体受损图
