# 汕尾“8·27”“鸿泰 176”船风灾事故 调查报告

编制单位：汕尾海事局

编制时间：2017年12月

## 汕尾“8·27”“鸿泰 176”船风灾 事故调查报告

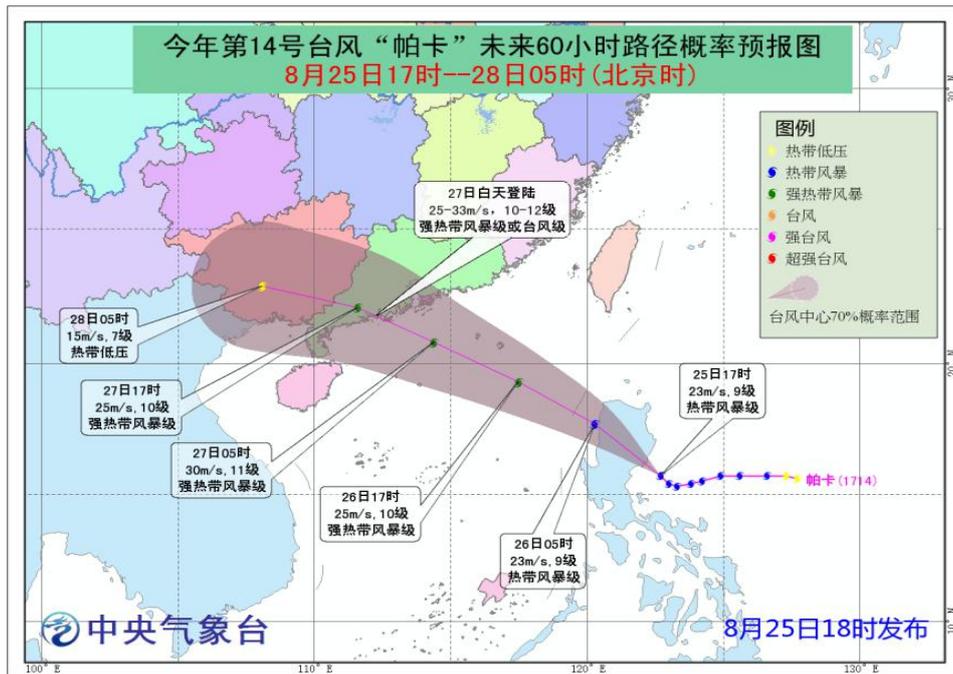
图 1：中央气象台发布的台风预报

根据中央气象台 2017 年 8 月 26 日 1756 时发布的台风信息，26 日 20 时至 27 日 20 时，南海大部、广东沿海将有 6-7 级大风，其中，南海东北部海域及珠江口区的风力将有 8-10 级，“帕卡”

中心经过的附近海域或地区的风力可达 11-13 级，阵风可达 13-15 级。

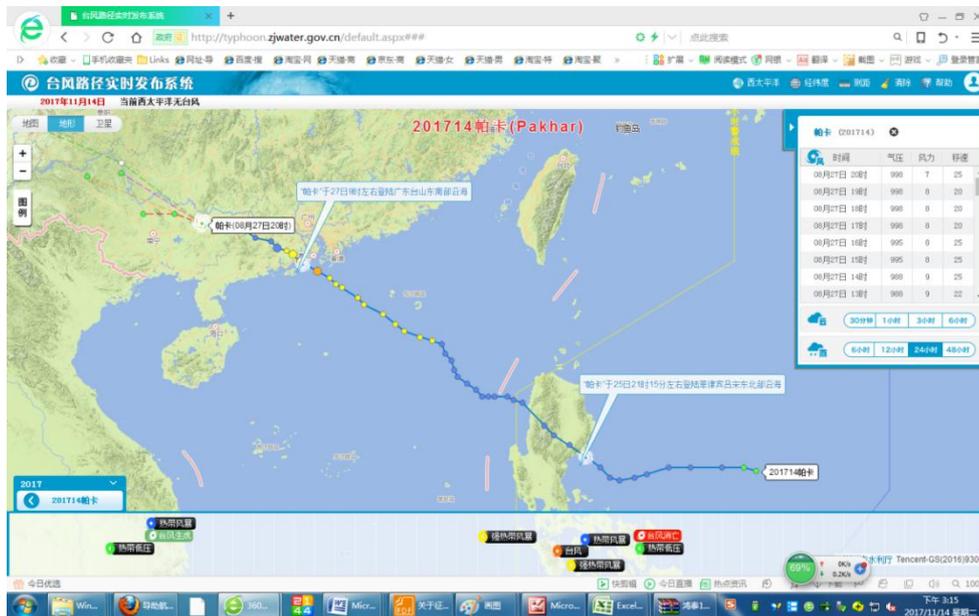
图 2：台风实际移动路径

根据记录的台风实际路径,26日0800时台风进入南海,1600时,台风中心位于北纬18.5度,东经118.1度,距离汕尾约550公里,向西北方向移动,移速较快(30-35公里每小时)。1900时,台风中心位于北纬19.2度,东经117.7度,向西北偏北移动。27日0200时,台风中心位于北纬20.7度,东经115.1度,台风中心最大风力10级,7级风圈半径160-250公里,10级风圈半径30公里,“鸿泰176”船所在位置进入7级风圈,且处在台风移动方向的右半圆上。

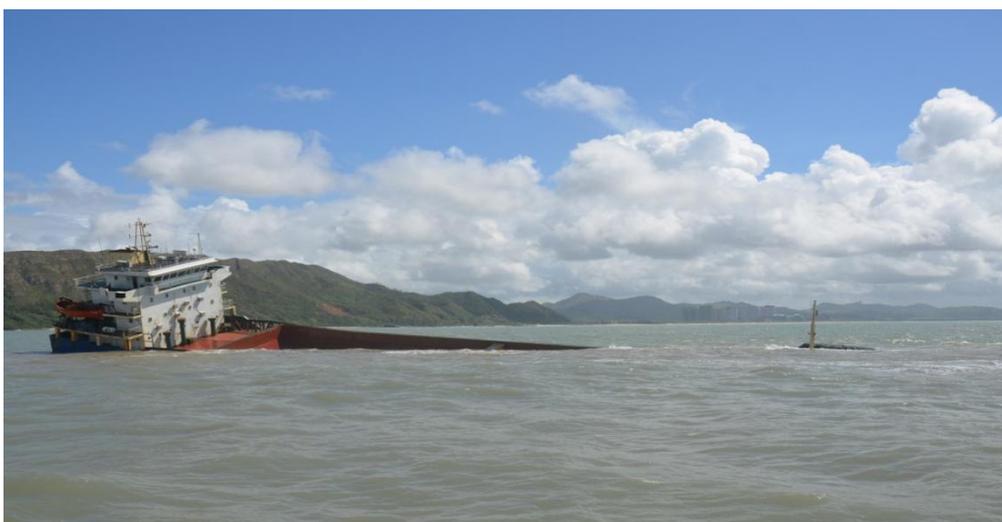
图 3: “鸿泰 176” 船坐沉现场图

根据“鸿泰176”船《水上交通事故报告书》该船0650时该船右倾15°左右，坐底。主甲板、艙楼全部没入水中，机舱进水，此时该船AIS船位：22°46.6'N/115°15.2'E，与最终船舶沉没位置基本一致。

因此，本报告认定“鸿泰176”船坐沉时间为2017年8月27日0650时。

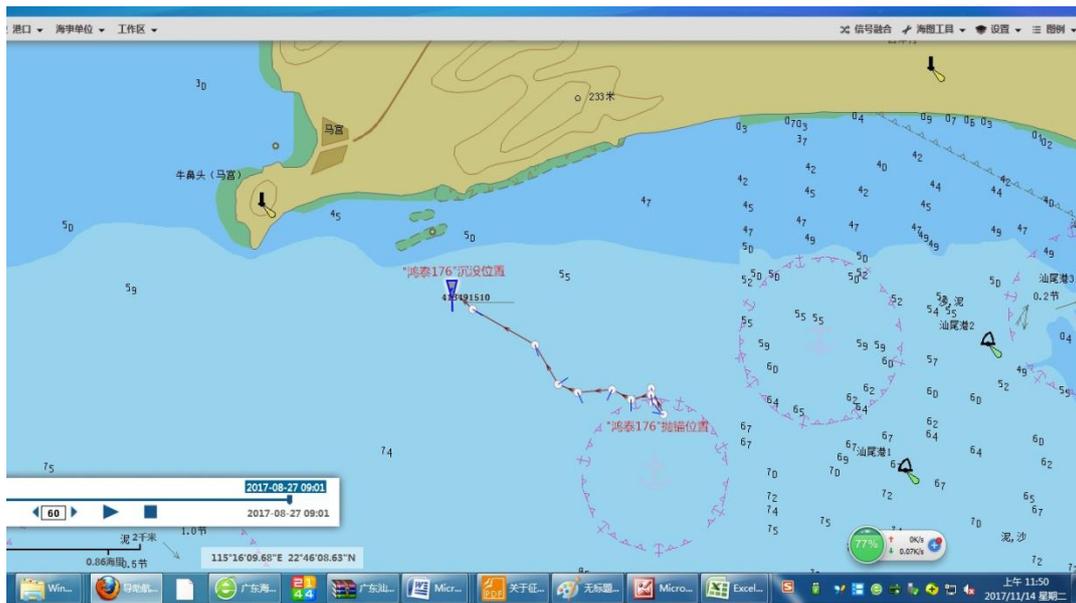
图 4: “鸿泰 176” 船抛锚位置和沉没位置示意图

1858 时，抛锚完毕（右锚 6 节下水，锚位  $22^{\circ}45.8'N/115^{\circ}16.6'E$ ，东风风力 5-6 级，浪高 1-2 米）。

约 0650 时，该船冲滩到马官南湖对开海域坐沉，沉没位置： $22^{\circ}46.6'N/115^{\circ}15.2'E$ ，人员全部在驾驶甲板集中，等待救援。0930 时船上 11 名船员全部被香港飞行服务队救助直升机救起。
