三亚“4·3”“海丰岬港”轮与 “粤南澳渔 36062”轮碰撞事故调查报告

事故调查组

2024年7月3日

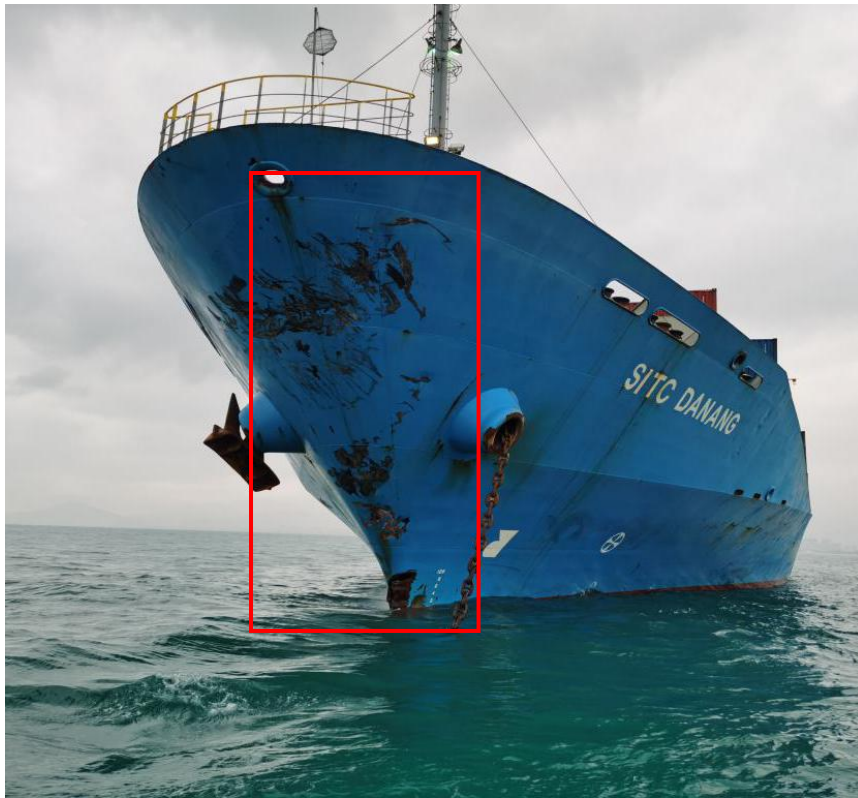
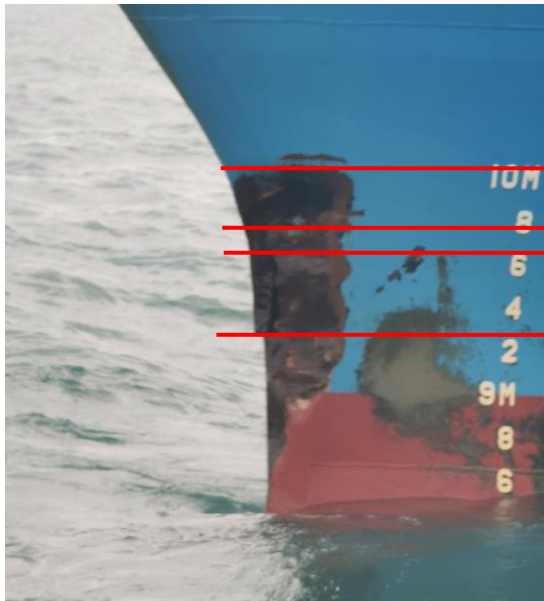
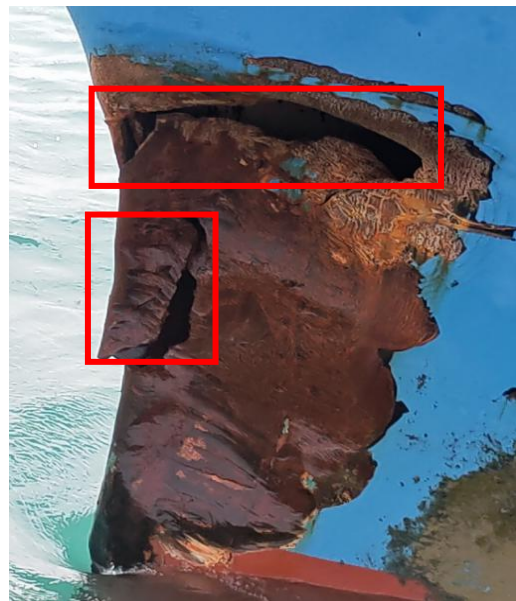
图 4：“海丰岷港”轮水线以上刮擦破损痕迹（现场勘查照片）

“海丰岷港”轮船首水线以上有大面积刮擦痕迹、变形（水线以上刮擦破损痕迹见图4）。艏柱水线附近有两处钢板撕裂破损和凹陷，9.4米水线附近破损长约40cm、宽约20cm，9.9米水线附近破损长约60cm、宽约20cm。

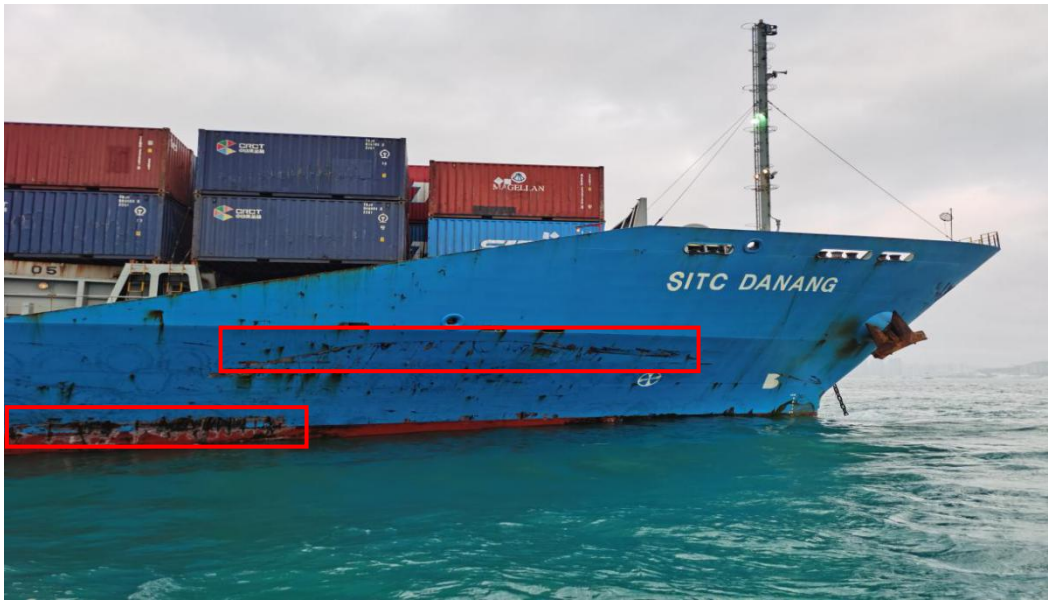
图5：“海丰岷港”轮船首右舷刮擦痕迹（现场勘查照片）

船首右侧水线附近及水线以上有多处刮擦痕迹，水线附近刮擦痕迹长度约7米；水线以上刮擦痕迹长度约13米。（船首右舷刮擦痕迹见图5）

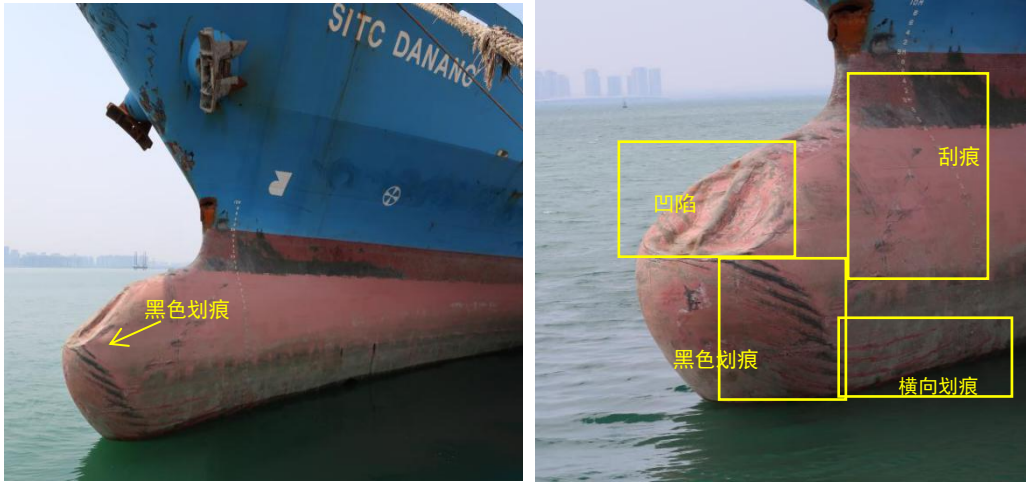
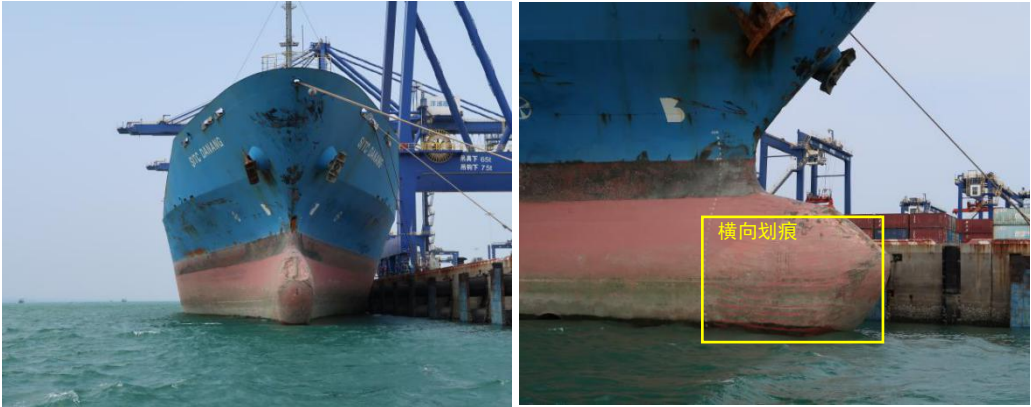
图6：“海丰岷港”轮船球鼻艏受损状况（现场勘查照片）

球鼻艏凹陷，左前端凹陷处至水面存在间隔均匀的黑色划痕。黑色划痕至7米水尺标识处存在摩擦刮痕。球鼻艏水尺标识至球鼻艏前端，水面往上1.2米高度存在横向划痕。球鼻艏右侧水面至顶部存在横向划痕。球鼻艏中部水面往上约2.5米处存在垂向黑色划痕。（球鼻艏受损状况见图6）

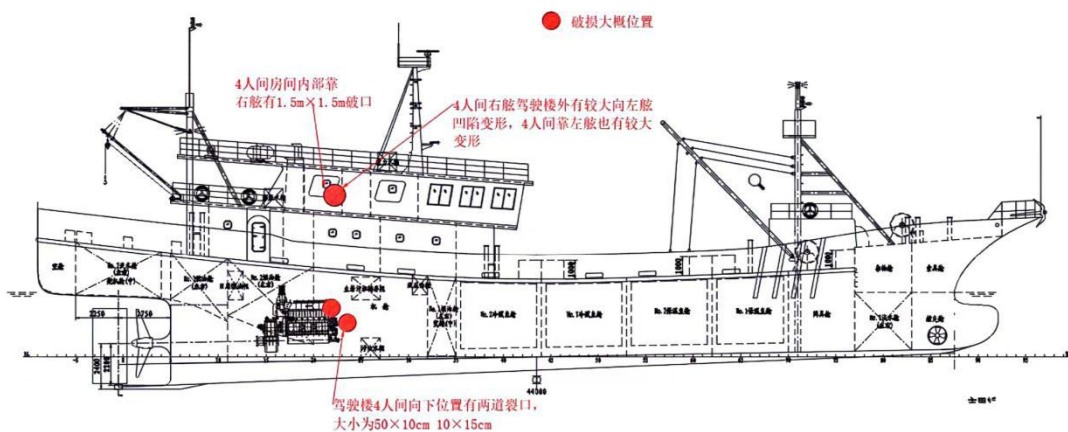
图 7：“粤南澳渔 36062” 轮破损示意图（水下探摸报告截图）

渔船主甲板右舷船尾水密门附近向船尾方向有 $3m \times 2m$ 凹陷变形；驾驶甲板船员 4 人间左舷部位有较大变形，右舷部位有大小约 $1.5m \times 1.5m$ 破口。驾驶甲板右舷 20#肋位舱壁有较大的凹陷变形。（破损示意图见图 7）

水下探摸报告显示,“粤南澳渔 36062”轮主甲板右舷船尾水密门附近向船尾方向有 $3m \times 2m$ 凹陷变形;驾驶楼船员4人间右舷部位有大小约为 $1.5m \times 1.5m$ 破口;渔船左舷驾驶室至船尾有破损及凹陷。

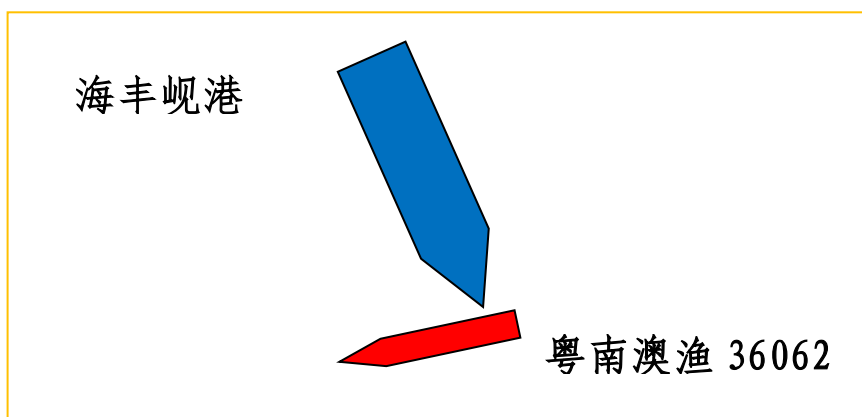
图8: 碰撞角度示意图

综上,碰撞部位为“粤南澳渔 36062”轮右舷船尾和“海丰岬港”轮船首,碰撞角度接近垂直(碰撞角度见图 8),碰撞致使渔船发生侧翻,左舷驾驶室至船尾部位压在货船球鼻艏上。

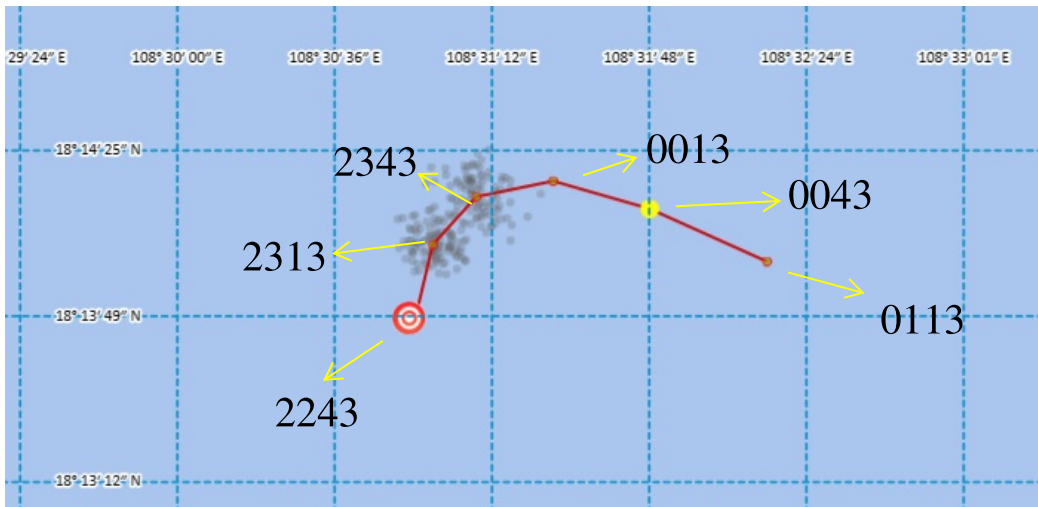
图 10：漂移路径预测图（自然资源部南海预报减灾中心专报）

自然资源部南海预报减灾中心模拟事发时的风流等情况，建立了 2024 年 4 月 2 日 2243 时—3 日 0113 时“粤南澳渔 36062”轮漂移模型，渔船在无动力时将向东北方向移动。（漂移路径见图 10）

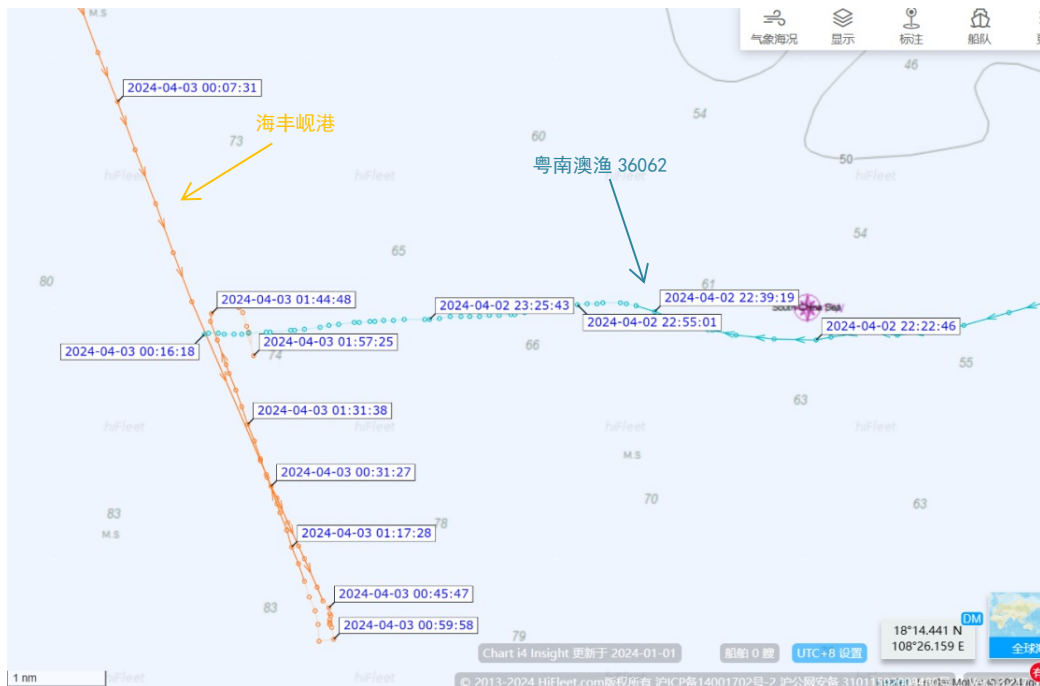
图 11：“粤南澳渔 36062”轮航迹（导助航系统截图）

AIS 航迹记录显示，事发航次，该轮出港后航速保持 9.5 节左右，约 2227 时开始，船速逐渐下降，约 2241 时降至 3 节左右，此后渔船船速无明显变化，直至碰撞事故发生。自渔船降速至 3 节左右开始至事故发生，其航迹向基本稳定。（航迹见图 11）

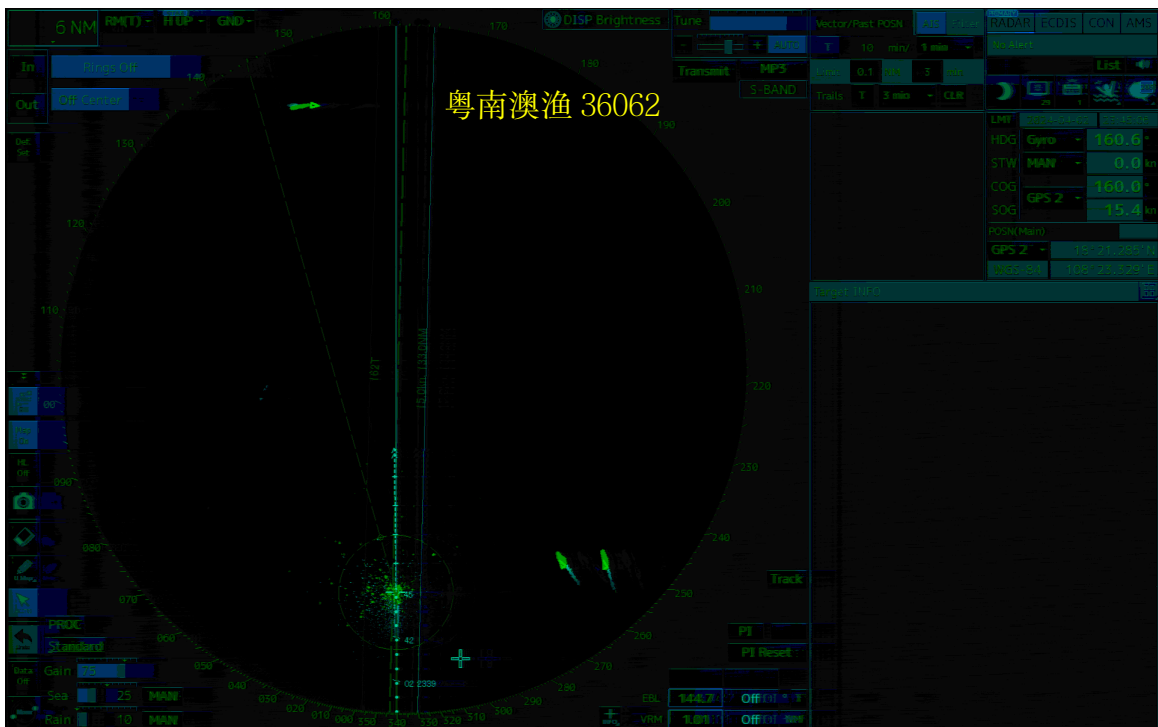
图 12：约 2345 时“海丰岬港”轮 S 波段雷达回波（VDR 截屏）

约 2345 时，三副一人在驾驶台值班，船位 $18^{\circ} 21' .25N/108^{\circ} 23' .34E$ ，航向约 160° ，航速 15.3 节。此时“粤南澳渔 36062”轮位于“海丰岬港”轮真方位 150.9° ，距离 8.8 海里，回波信号已显示在“海丰岬港”轮 S 波段雷达上（雷达回波见图 12）。此时，二副上驾驶台与三副交接班，三副告知“计划航线上通航环境清爽”。

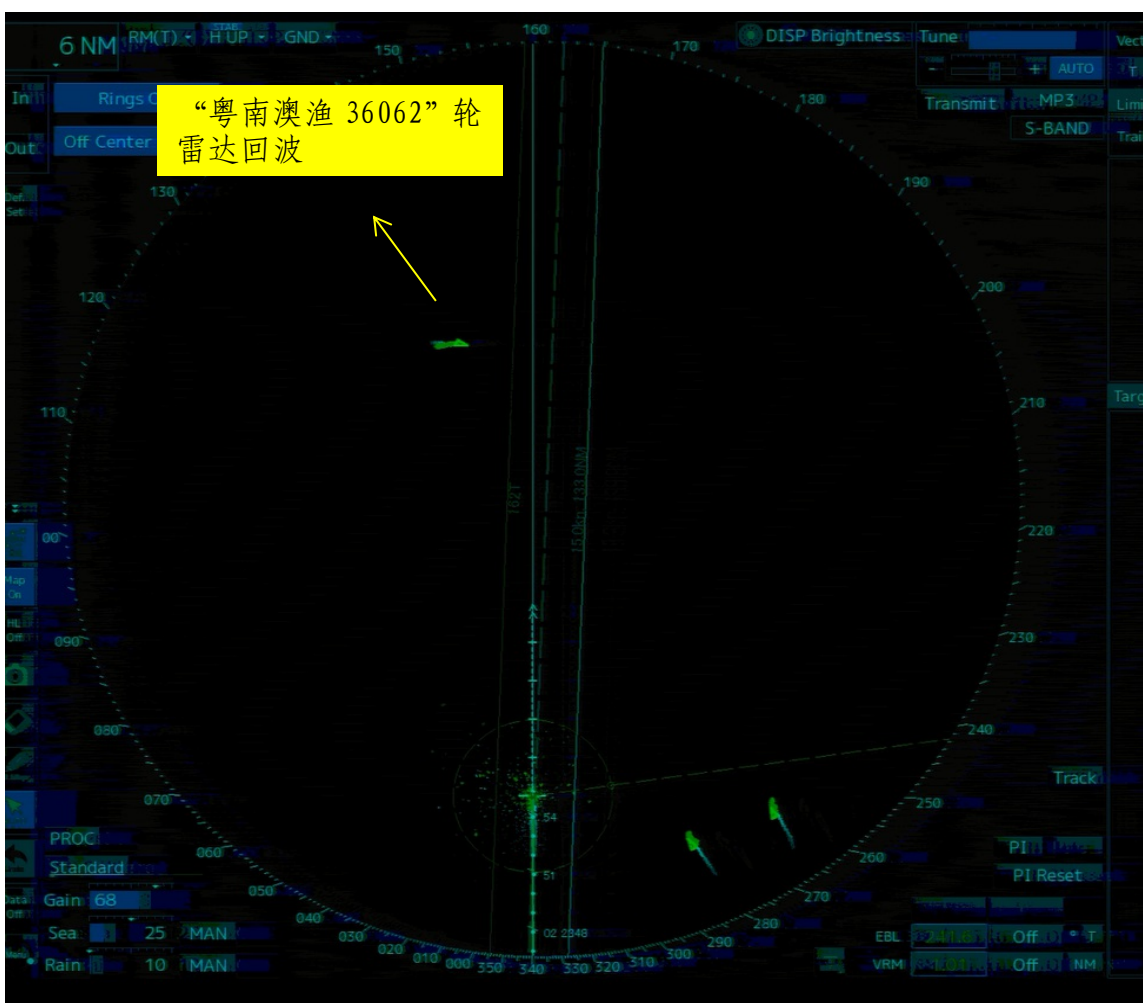
图 14: “海丰岷港”轮 S 波段雷达 2357 时回波 (VDR 截屏)

2357 时 39 秒，二副走出报务室至驾驶台，并在 S 波段雷达前停留了约 1 秒，约 14 秒后再次回到报务室。此时 S 波段雷达回波显示“粤南澳渔 36062”轮位于“海丰岷港”轮真方位 151.5° ，距离约 5.2 海里。（雷达回波见图 14）
