威海“4·19”“中华富强”轮 调查报告

编制时间：2021年11月

编制单位：中华人民共和国海事局

威海“4·19”“中华富强”轮 火灾事故调查报告

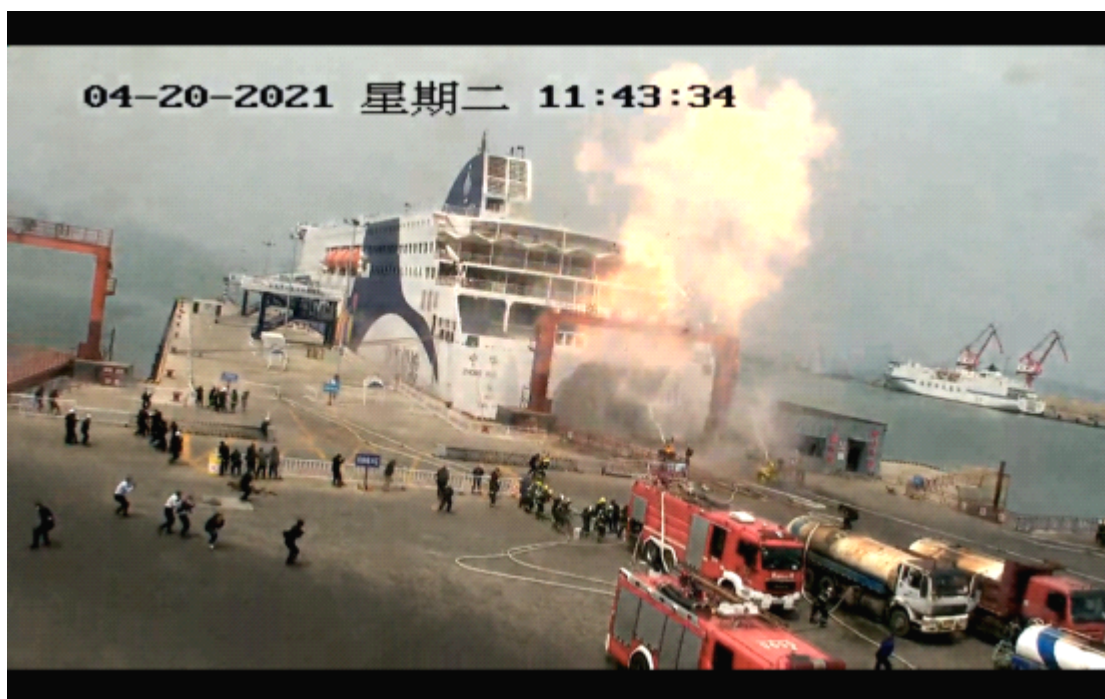
1142 时，三甲舱发生爆燃（见图 9）。船长联系并确认船上人员（有 6 名船员在船，其中二副在驾驶台、大管轮在机舱，三副、轮机长、电机员及木匠在尾泵机间）安全。在确定可以继续开舱后，现场指挥人员要求继续开艙门。

图9.开艙门过程中爆燃瞬间

应急处置开舱过程中，大量新鲜空气涌入三甲舱，与艙门处氢气等可燃气体混合，达到爆炸条件。高温硅泥引燃了艙门附近的爆炸性混合气体，发生第一次爆燃。

爆燃是以“辽 F6707挂”车厢上部局部空间为爆炸中心，冲击波向四周传播，燃烧火焰向艙门喷出，爆燃过程造成“辽 FL7637”

货车车头由后向前挤压，后方车辆车头由前向后挤压，右侧车辆车头向下挤压，右侧货架向右倾倒，“辽 FL7637”货车上方船舶管道扭曲变形等小范围冲击波痕迹。

爆燃形成了橘红色明亮火焰在艙门喷出，点燃舱内部分可燃物，同时爆炸形成的冲击波挤压前舱气体，并击破三甲板电梯间两部电梯门，使大量可燃气体（氢气、未完全燃烧产物等）涌入该船电梯竖井内。

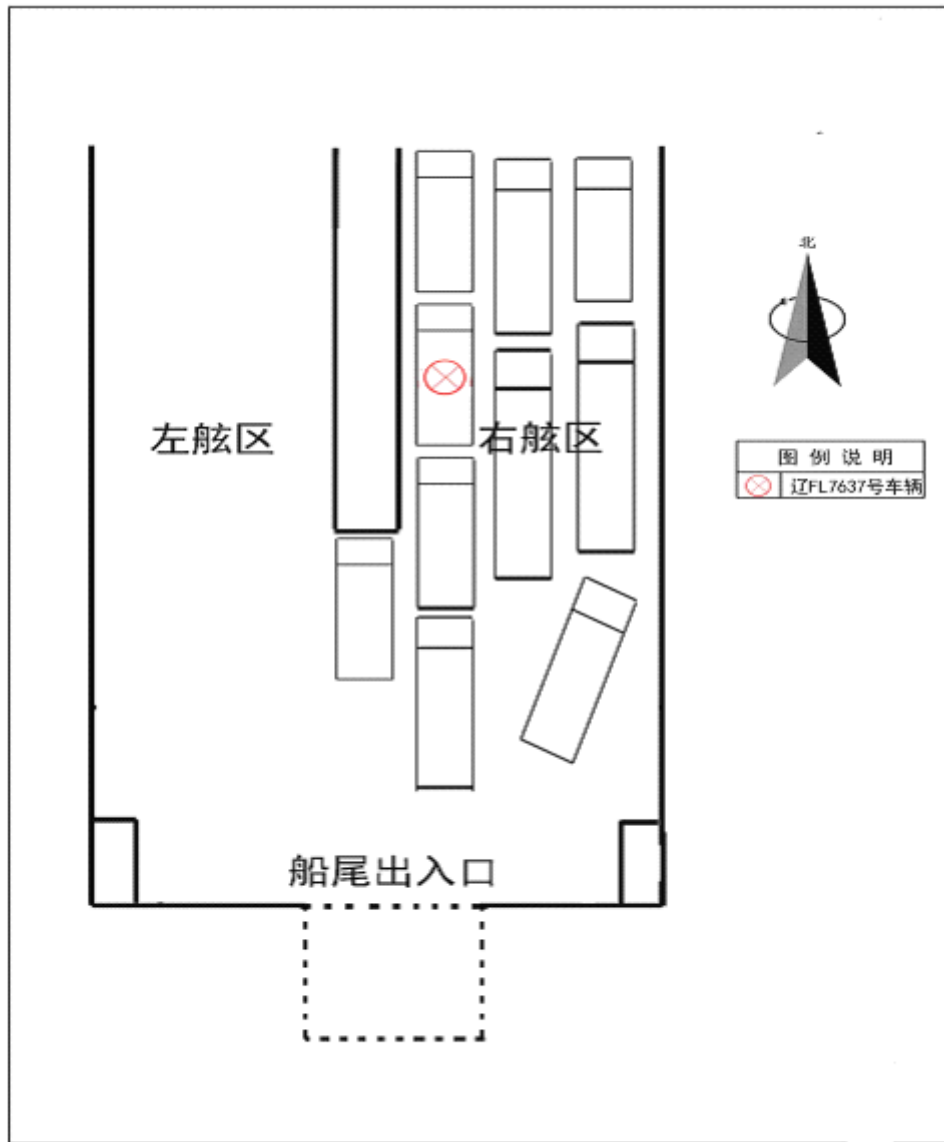
图10.起火车辆“辽 FL7637（辽 F6707挂）”装船位置

经调查，起火车辆位于“中华富强”轮三甲舱右舷尾部（见图10），起火点位于“辽FL7637（辽F6707挂）”货车车厢尾部。

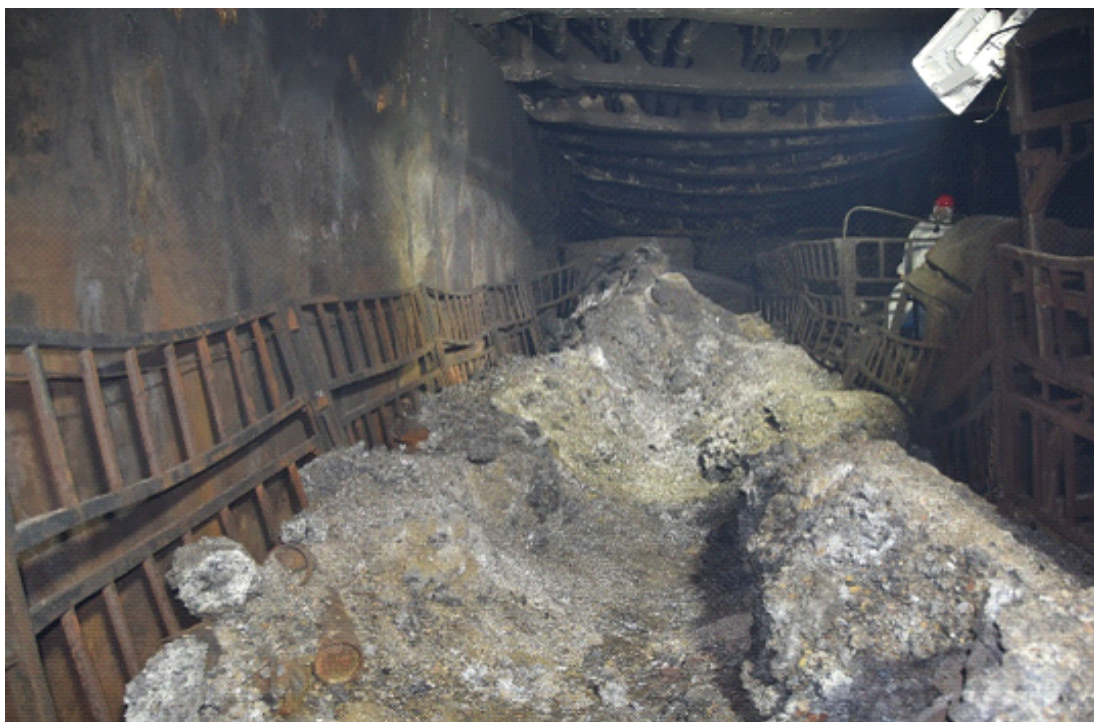
(1) “辽 F6707挂”车厢内尾部烧损情况重于前部，前部硅泥堆垛基本完好，尾部受热烧损严重（见图11）。

图11.“辽 F6707挂”车厢烧损情况（由后向前拍摄）

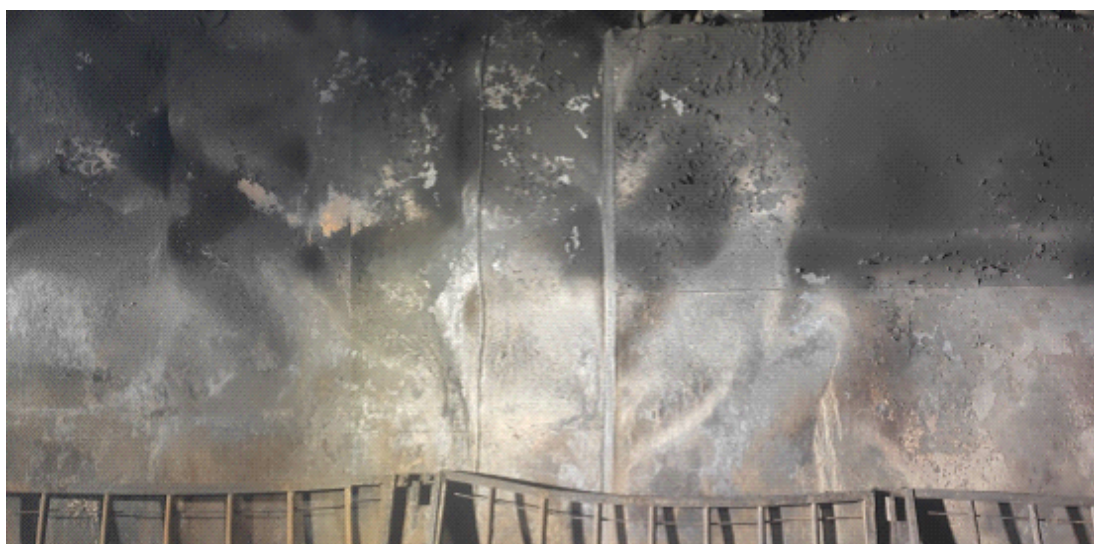
（2）“辽 F6707挂”左侧机舱壁烧损变形，下部变色变形严重，上部仅受烟熏（见图12）。

图12.“辽 F6707挂”左侧机舱壁烧损变形情况

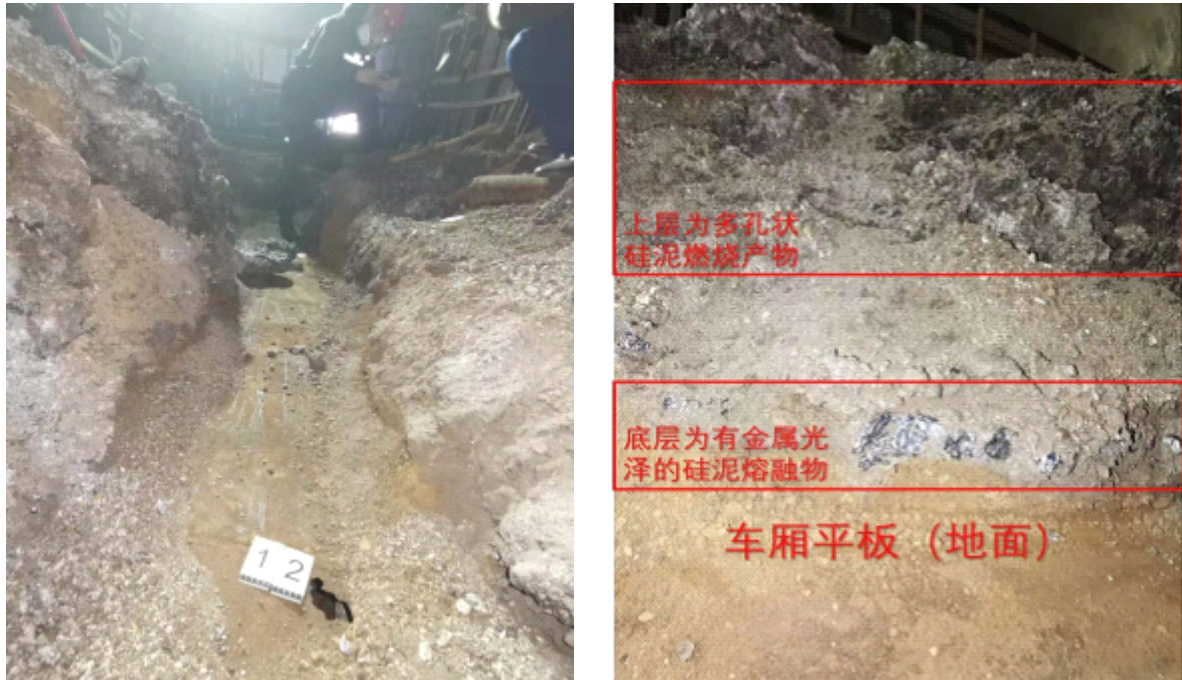
(3) 现场清理“辽 F6707挂”车厢中间通道，车厢左右两侧硅泥燃烧形成断层，底层为有金属光泽的燃烧熔融物，中层为多孔状燃烧残骸，上层为蓬松状燃烧残骸，呈现下重上轻的内热燃烧痕迹（见图13）。

图13.“辽 F6707挂”车厢中间通道及车厢燃烧产物

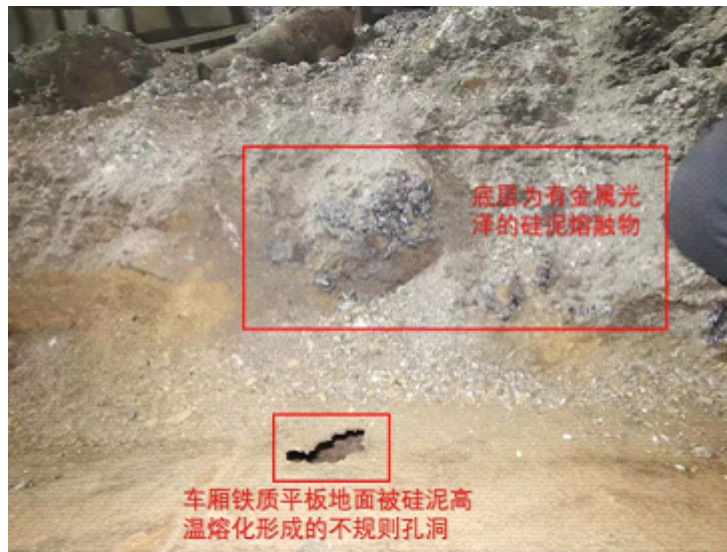
(4) 根据现场勘验情况，“辽 F6707挂”车厢铁质平板被高温熔化形成不规则孔洞（见图14）。

图14.“辽 F6707挂”车厢内货物燃烧产物

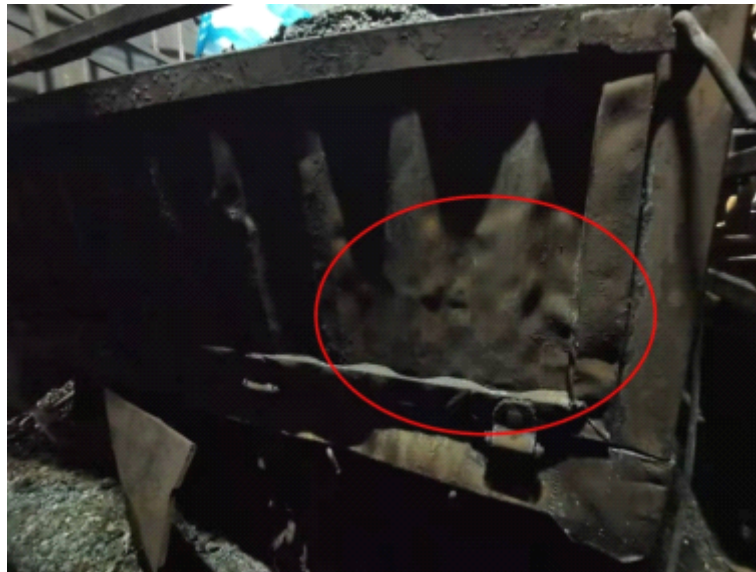
(5) “辽 F6707挂”车厢后挡板受热变形，下部受热温度高，变形严重（见图15）。

图15.“辽 F6707挂”车厢后挡板受热变形痕迹

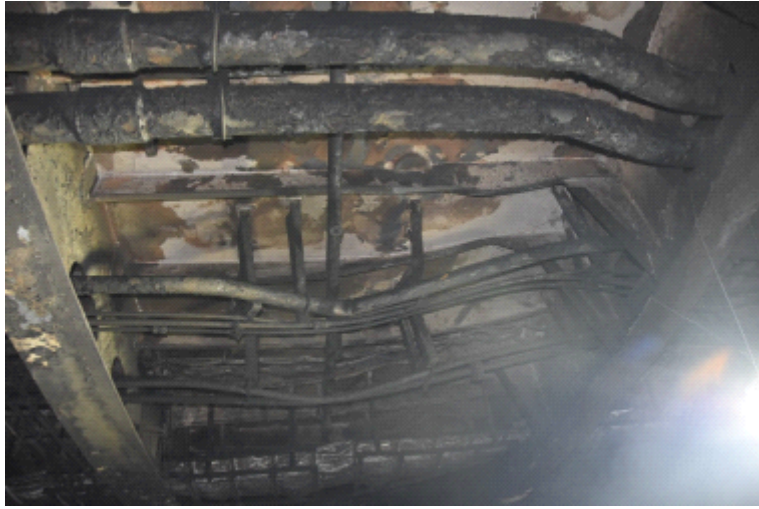
(6) 经现场勘验，“辽 F6707挂”车厢尾部对应的甲板顶部管网烧损变形，弯曲严重；车厢前部对应的未弯曲（见图16）。

图16.车厢尾部对应船舱顶部管网烧损变形情况

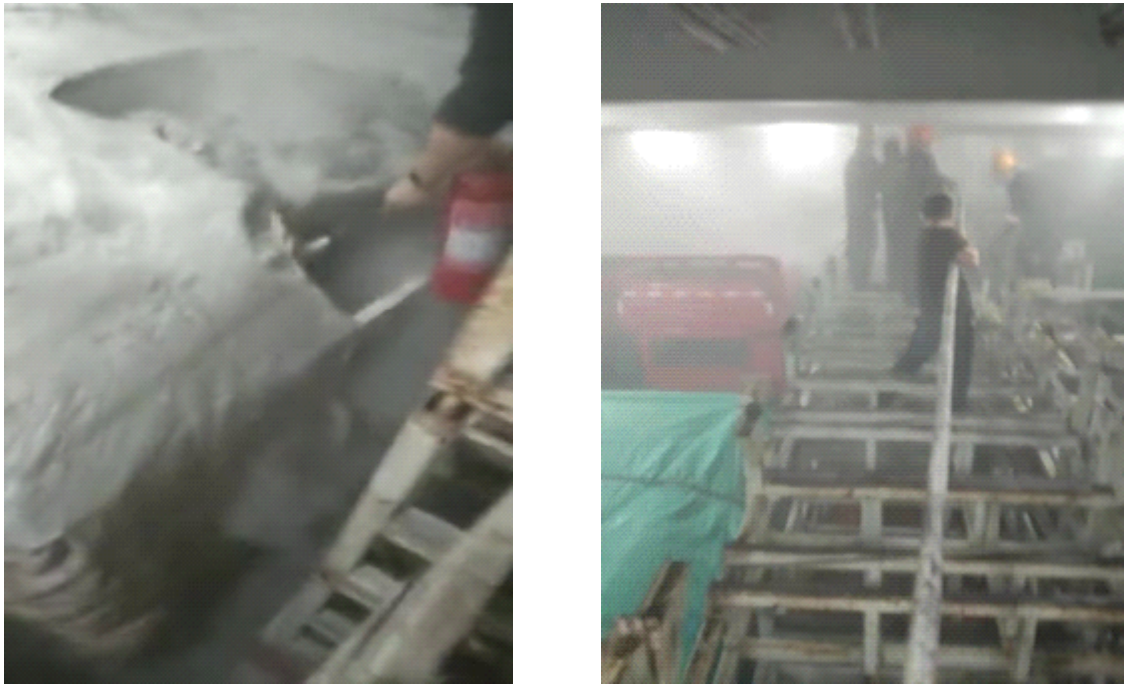
(7) 根据“中华富强”轮船长张保进提供的初期车辆火情扑救视频，救火位置位于“辽 F6707挂”车厢尾部（见图17）。

图17.初期火灾扑救视频截图和照片

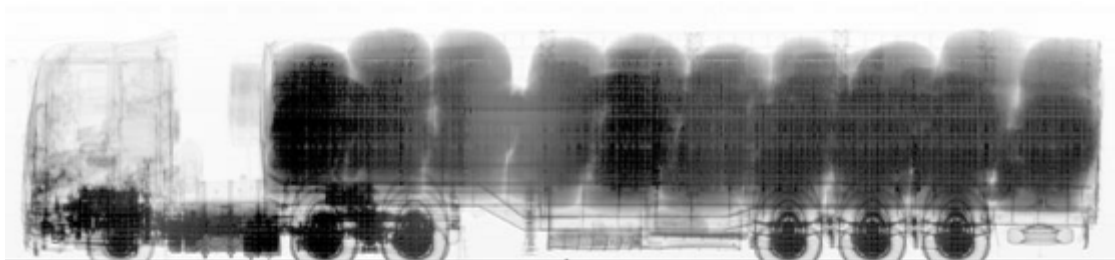
图18.威海港客运中心大型车辆安检仪照片

一是经公安机关排查，排除放火嫌疑。二是经公安机关对货车驾驶员郝玉明、射阳仓库保管员郎学方、丹东泰威黄希强等人排查，排除在货车车厢内夹带其他货物，引起硅泥与其他货物反应起火的可能。三是郝玉明证实货车没有同车装载其他货物，之前两次装载的货物分别是树枝和钢轨，装载硅泥前，已将货车车厢清扫干净，排除意外混入其他物品的可能。四是利用大型车辆安检仪检查时，安检员未发现夹带不明货物（见图18）。五是提取的燃烧产物交由天津火灾物证鉴定中心进行鉴定，鉴定结果显示主要燃烧产物为 Si 和 SiO₂，未发现其他元素掺入。

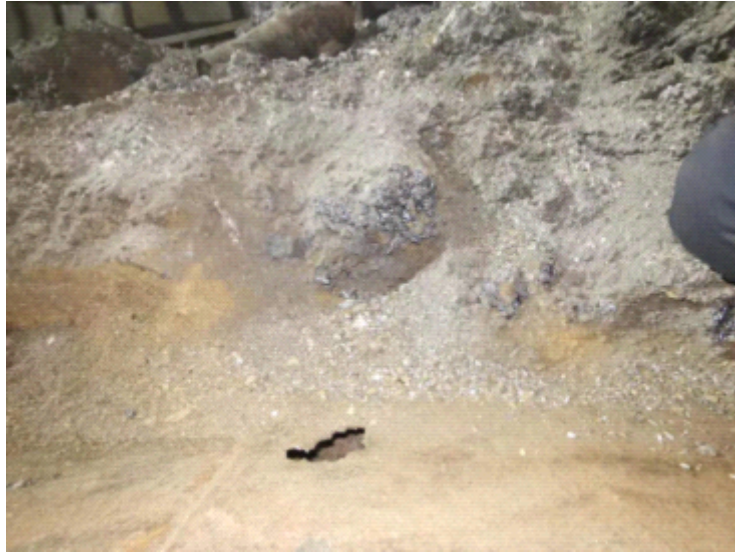
根据天津火灾物证鉴定中心出具的《鉴定报告》，硅泥在与碱混合、潮湿的特殊环境下，是一种自热物质，具有自燃危险性，在蓄热条件下会发生自燃。PH值偏高的含碱硅泥在一定的含水量条件下，会因为硅泥与碱反应放热并产生氢气，如果积热不散，会导致温度升高，进一步加速氧化反应以及硅与水放出氢气的反应，量变引起质变，引发自燃。根据现场勘验，车厢底板存在不同程度的多个熔化而成的不规则孔洞，车厢中间自车尾向车头方向形成条形塌陷，其两侧货物断层明显，底层为有金属光泽的燃烧熔融物，中层为多孔状燃烧残骸，上层为蓬松状燃烧残骸，呈现下重上轻的内热燃烧痕迹。符合货物自热自燃起火的特征（见图19）。

图19.“辽 F6707挂”车厢底板不规则孔洞及硅泥烧损断层情况
