MAIR 090300202101

珠海“1·17”“惠金桥 01”轮触碰莲溪大桥 事故调查报告

编制单位：珠海海事局

编制时间：2021 年 4 月 12 日

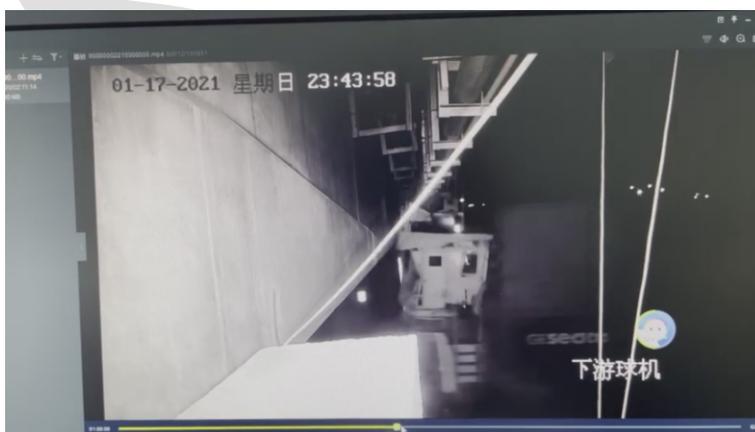
1. 根据莲溪大桥侧面监控视频显示，2021年1月17日23时43分58秒，“惠金桥01”轮船艏驾驶台与大桥触碰，根据莲溪大桥桥面监控视频显示，2021年1月17日23时43分58秒，“惠金桥01”轮通过大桥时桥面开始震动，经查以上监控设备时间与北京时间一致；

图 5：莲溪大桥侧面监控视频截图

根据莲溪大桥侧面监控视频资料和现场勘查，事发时“惠金桥 01”轮船艏驾驶台与莲溪大桥通航孔上部 T 梁发生触碰。

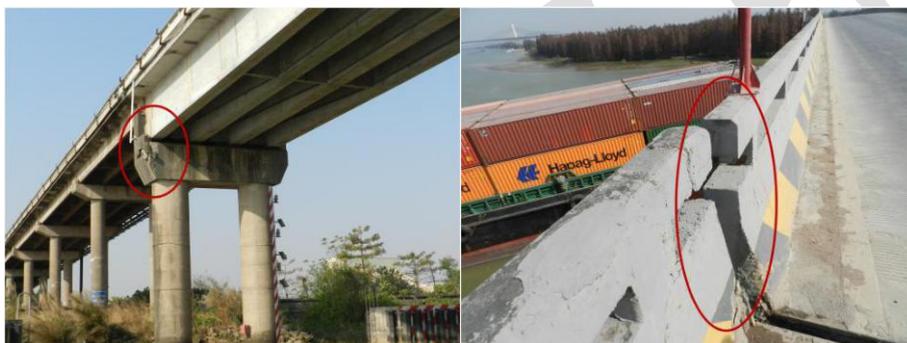
根据中交公路规划设计院有限公司检测中心出具的《莲溪大桥抢险应急维修工程检测报告》事故造成莲溪大桥 11-1#主梁马蹄处 2 处砼破损露筋、腹板斜向裂缝，11#跨小桩号侧主梁沿被撞方向位移 4cm，10-1#前排支座位移 2.1cm 及其他损坏，根据《珠海市交通运输局关于莲溪大桥抢险应急维修工程施工图设计的批复》和《莲溪大桥抢险应急维修工程总预算表》，此次应急维修预算总计约 543.8 万元。

图 6：大桥受损图一

建议在赤粉水道内、莲溪大桥上游加装桥梁通航孔限高栏、导向栏等防撞装置,并可考虑加装船舶高度探测仪、声光报警器等预警设备。

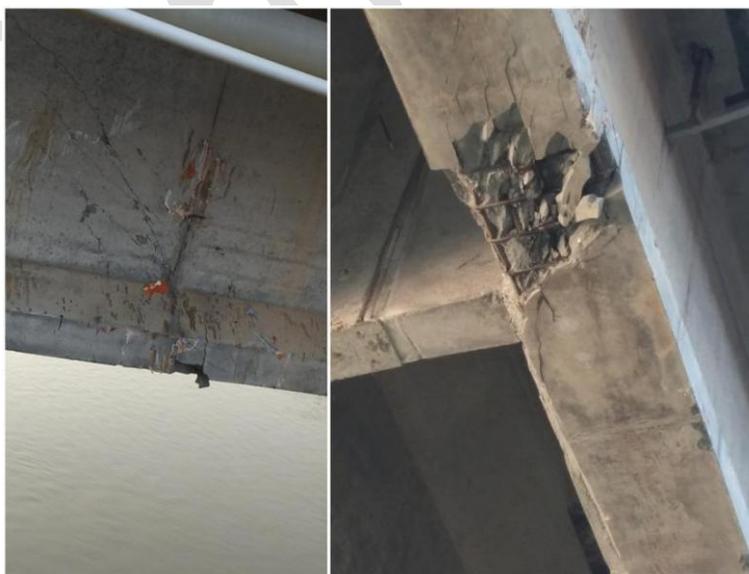
图 7：大桥受损图二

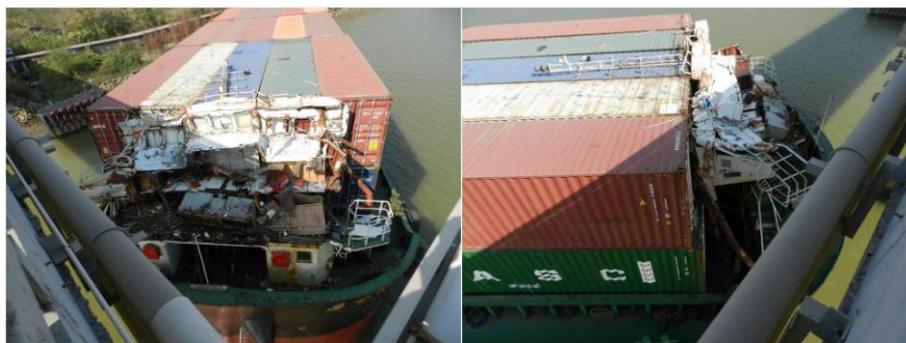
“惠金桥 01”轮驾驶楼损毁，船舶搁浅，部分集装箱变形受损，船长受轻伤，直接经济损失约 60 万元，其中应急拖带费用 8.7 万元。

图 8：触碰后的“惠金桥 01”轮
