# 清远“10·12”“粤韶关货XXXX”轮船员 进入密闭舱室死亡事故调查报告

## 一、事故简况

2024年10月12日1840时左右，韶关市某船务有限公司所有的“粤韶关货XXXX”船由英德明珠码头装载1294.67吨桉树木片驶往东莞沙角途中，在下航至北江清远顺风船厂对开水域附近时，船上船员刘杨某进入左舷船尾污水收集舱冲洗舱室时晕厥，大副卢德某在下舱救助时也晕厥，经抢救无效死亡。事故共造成2人死亡，构成一般等级水上交通事故。

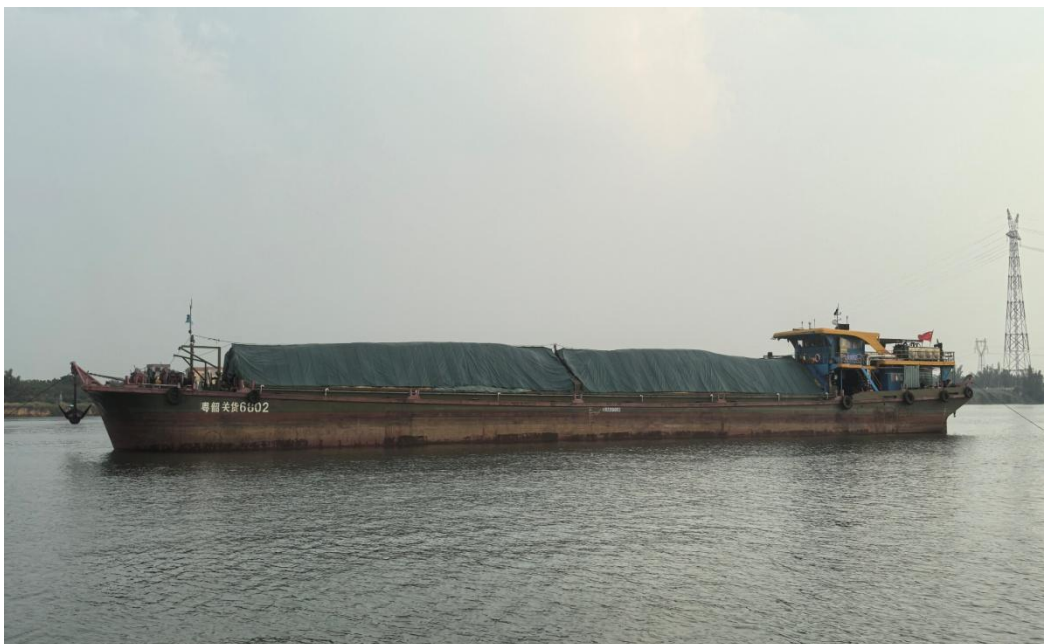
图 1：“粤韶关货 XXXX”事发航次装载后照片

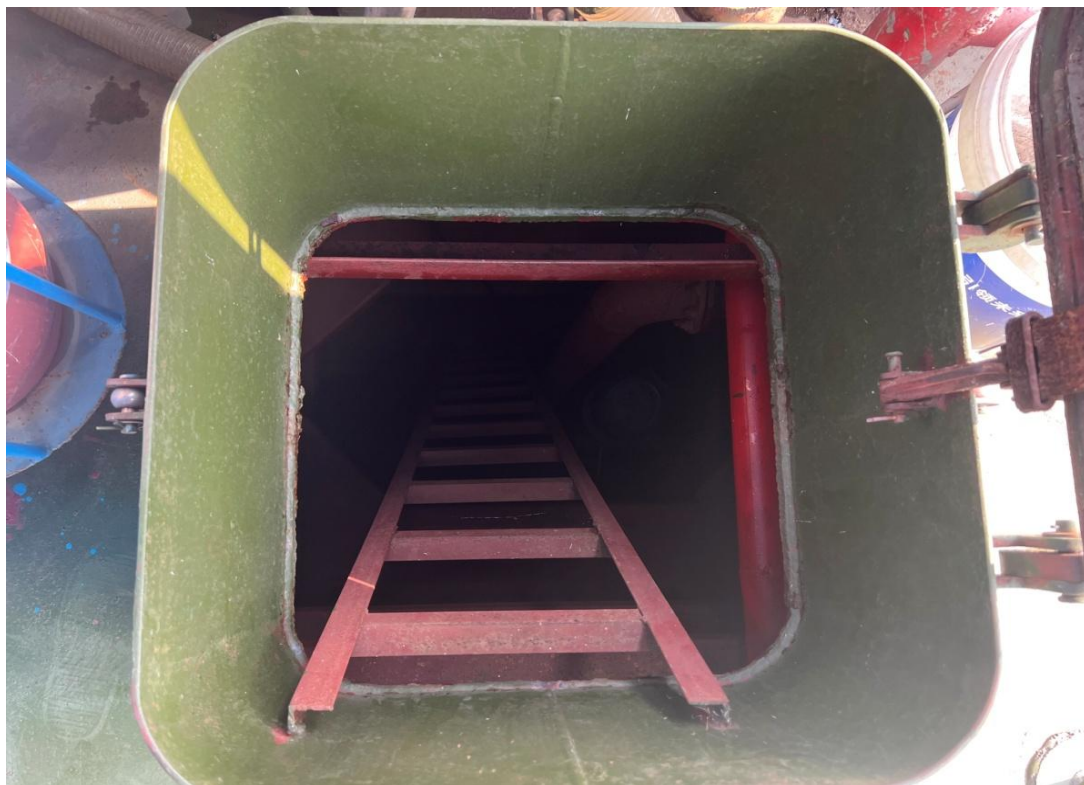
污水收集舱舱口尺寸为 63cm×63cm，舱口围蔽高度 40cm，自舱口围板上缘至人员所在平台高度约 3.2m，自该平台往下至污水收集舱底高度约 1.0m。（见图 2 和图 3）

图 2：事发时“粤韶关货 XXXX”船尾左舷污水舱舱口状态

根据船上人员陈述，事故发生后，船长骆韶某到达现场时现场无风扇、抽风机等通风设备；平时船舶的污水收集舱舱盖是常开的，没有设置通风管和强制通风设施。由此可见，船员刘杨某进入污水收集舱前，舱内未经过有效的通风换气。

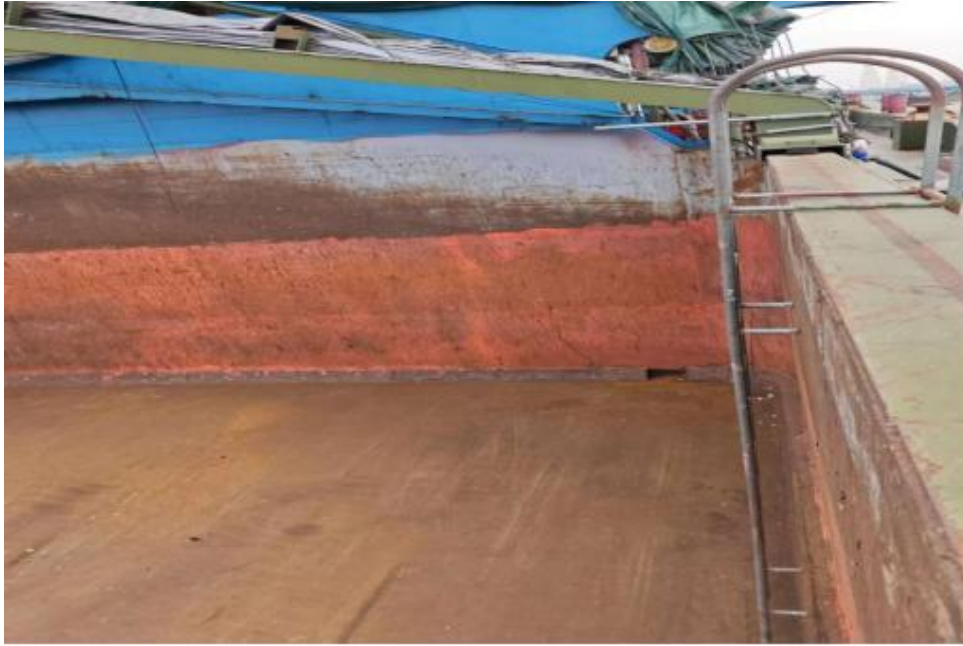
该船前后共 4 个污水收集舱，根据现场勘验和船长陈述，污水收集舱舱盖是长期打开的，污水舱底与货舱舱底直接连通（见图 4），共用舱壁上设有格栅（见图 5、图 6）。

图 4：“粤韶关货 XXXX” 货舱与船尾左舷污水收集舱直接连通

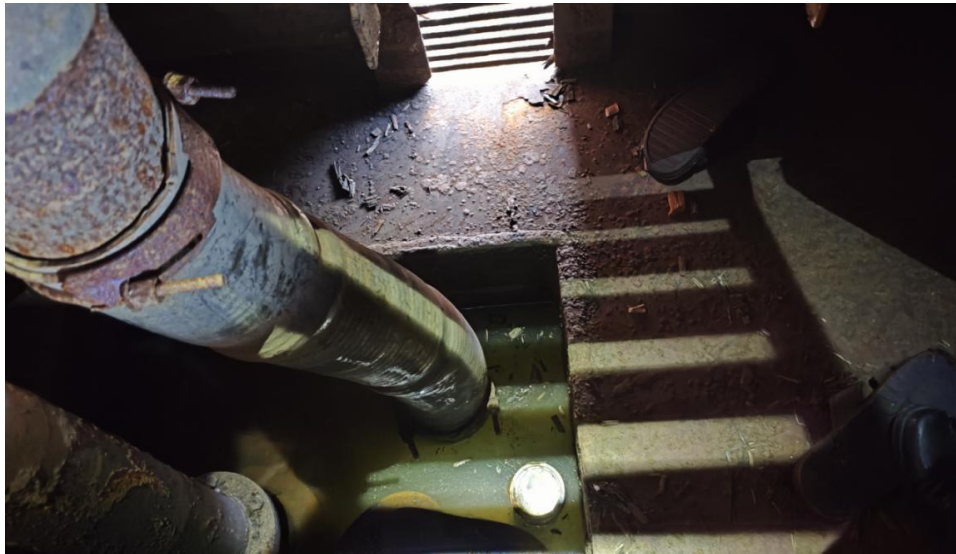
图 5：货舱和污水收集舱之间舱壁上的格栅（从污水舱摄）

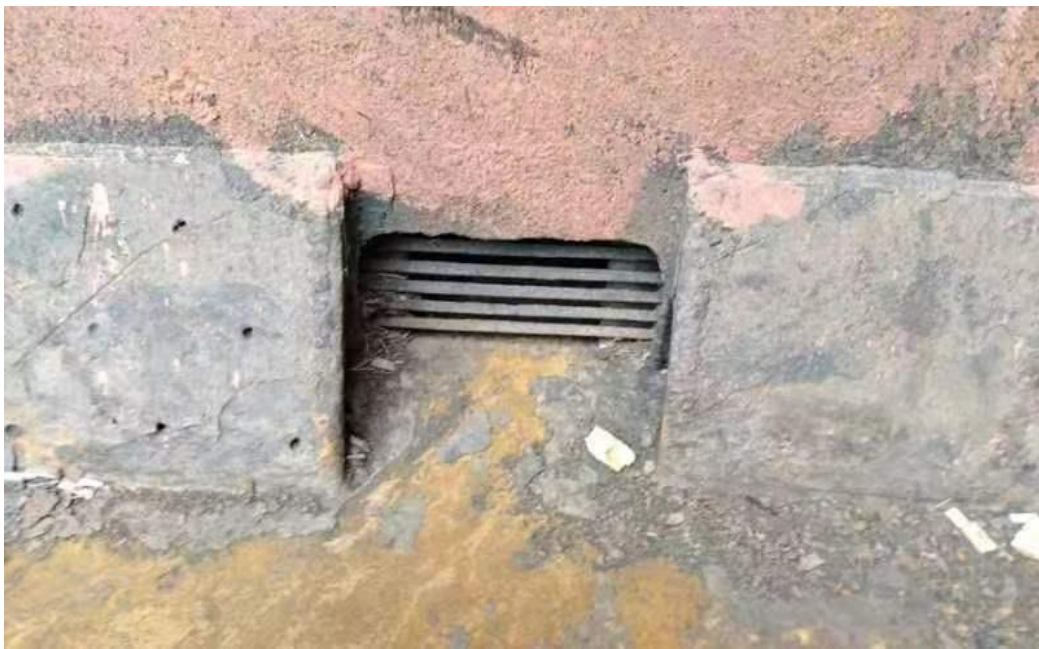
图 6：货舱和污水收集舱之间舱壁上的格栅（从货舱摄）
